COMUNE DI GENOVA

MANUTENZIONE ORDINARIA E STRAORDINARIA N° 106 UNITA' IMMOBILIARI

DOC. 5.9

SCHEDE IMMOBILI AREA 9

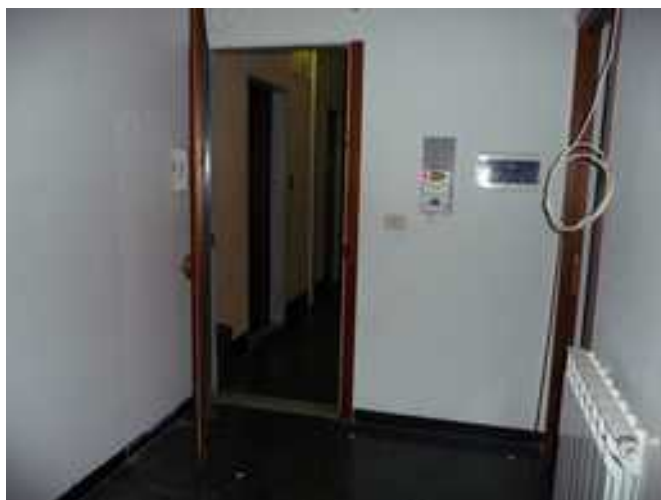
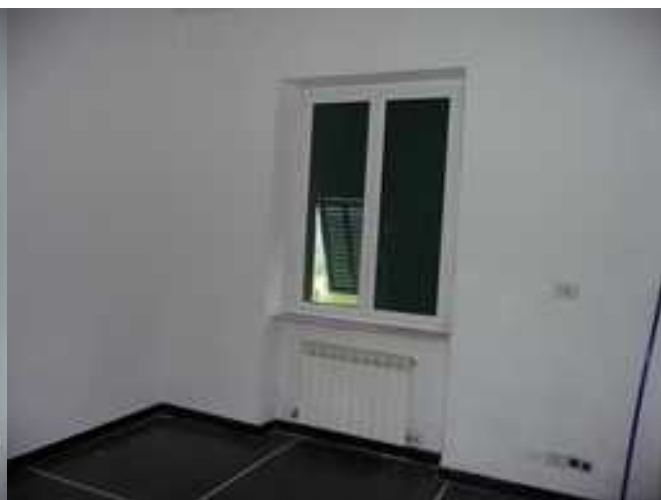
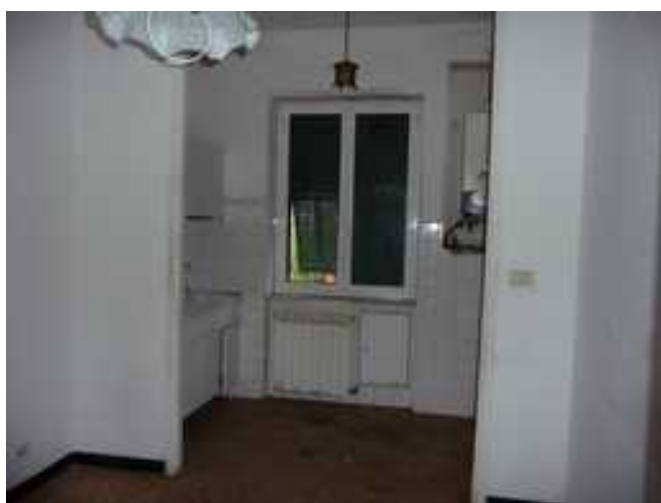
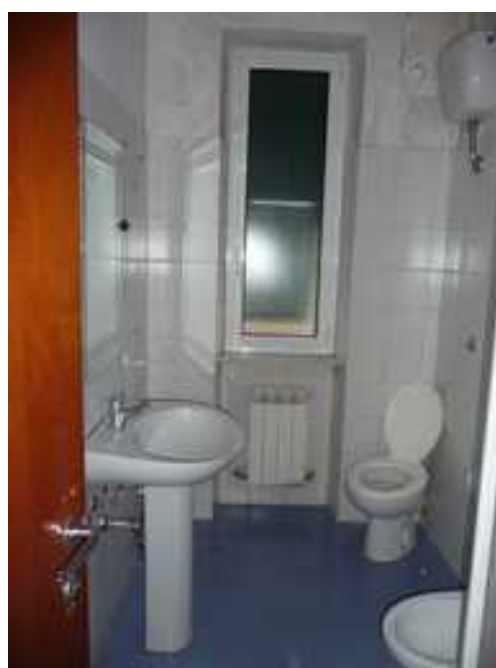
Via Costa di Teglia 13 int. 3

Indirizzo immobile	Via Costa di teglia 13 int. 3			
Superficie mq	55,68 utile		63,96 lorda	
Stato manutentivo	buono	sufficiente	scarso	pessimo

manutenzione	rifacimento parziale	rifacimento totale
pareti	X		
pavimenti	X		
rivestimenti			X
porta caposcala			X
porte interne	X		
serramenti	X		
oscuranti esterni	X		
impianto elettrico			X
impianto idrico			X
impianto gas			X
riscaldamento/ACS			X

Problematiche puntuali rilevate
Impianto di riscaldamento autonomo da verificare

A = Manutenzione ordinaria	tinteggiatura pareti e soffitti rifacimento rivestimenti lucidatura/riparazione pavimenti coloritura e sostituzione ferramenta porte interne registrazione finestre/oscuranti
B = Manutenzione straordinaria	Livello A + parziale sostituzione porte interne + parziale sostituzione finestre e oscuranti
C = Rifacimento semi totale	Livello B + parziale ripresa intonaco e rasatura totale + sostituzione completa porte interne + sostituzione completa finestre e oscuranti
D = Rifacimento totale	Livello C + ripresa totale intonaco + rifacimento pavimenti
E = messa a norma impianti	rifacimento impianto elettrico rifacimento impianto idrico rifacimento impianto gas messa a norma/sostituzione scaldabagno/calderina

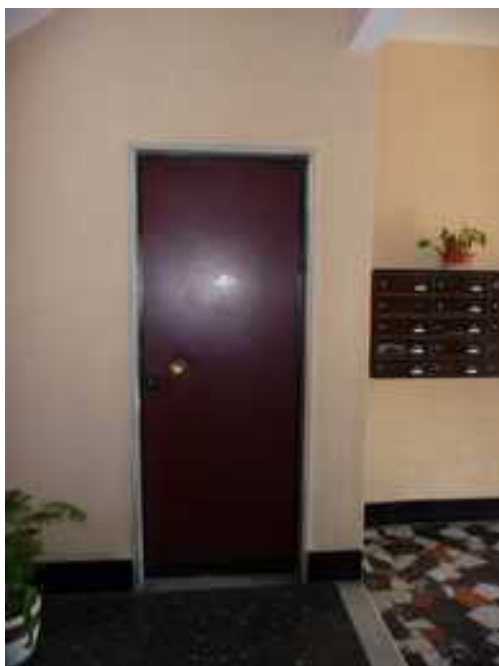
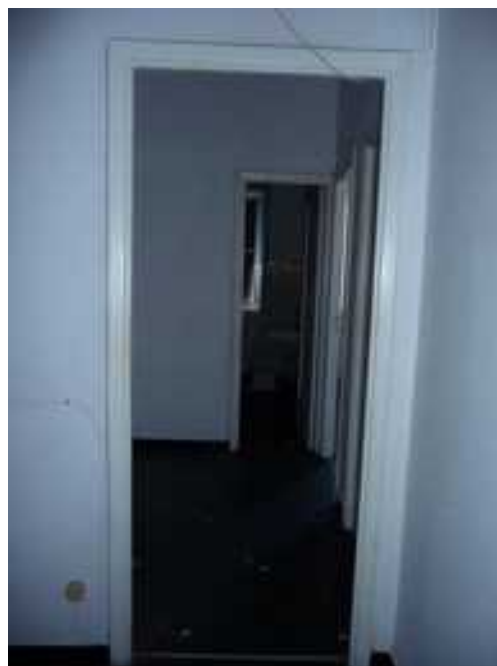
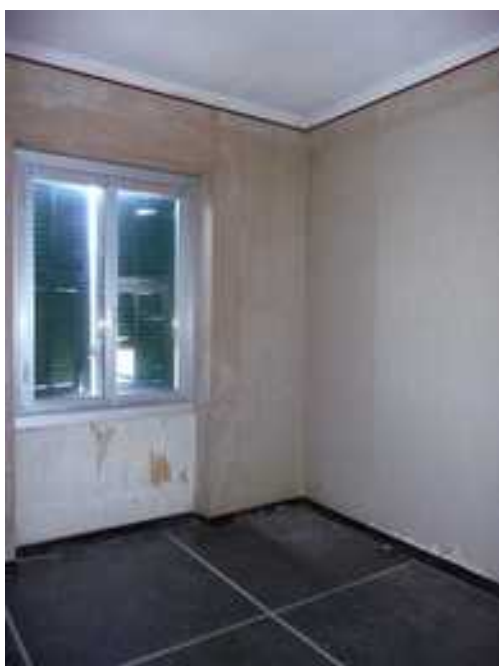
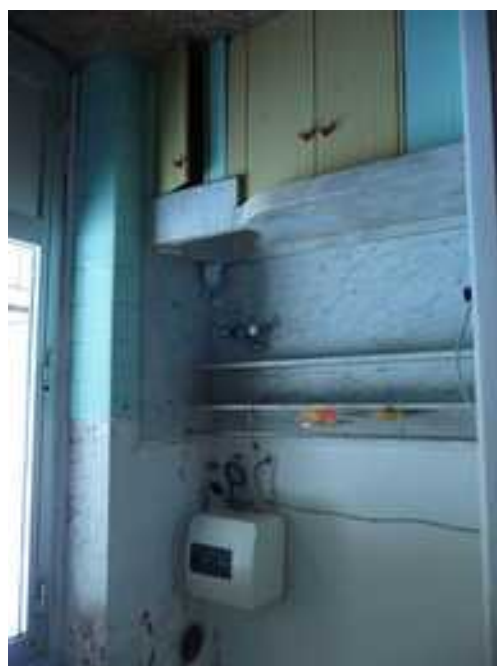
Via Costa di Tegliia 13 int. 10

Indirizzo immobile	Via Costa di teglia 13 int. 10			
Superficie mq	56,01utile		63,92 lorda	
Stato manutentivo	buono	sufficiente	scarso	pessimo

manutenzione	rifacimento parziale	rifacimento totale
pareti		X	
pavimenti	X		
rivestimenti			X
porta caposcala			X
porte interne	X		
serramenti		X	
oscuranti esterni		X	
impianto elettrico			X
impianto idrico			X
impianto gas			X
riscaldamento/ACS			X

Problematiche puntuali rilevate
Assenza impianto di riscaldamento

A = Manutenzione ordinaria tinteggiatura pareti e soffitti
rifacimento rivestimenti
lucidatura/riparazione pavimenti
coloritura e sostituzione ferramenta porte interne
registrazione finestre/oscuranti

B = Manutenzione straordinaria Livello A
+ parziale sostituzione porte interne
+ parziale sostituzione finestre e oscuranti

C = Rifacimento semi totale Livello B
+ parziale ripresa intonaco e rasatura totale
+ sostituzione completa porte interne
+ sostituzione completa finestre e oscuranti

D = Rifacimento totale Livello C
+ ripresa totale intonaco
+ rifacimento pavimenti

E =messa a norma impianti rifacimento impianto elettrico
rifacimento impianto idrico
rifacimento impianto gas
messa a norma/sostituzione scaldabagno/calderina
