prospetto Sud - STATO ATTUALE

prospetto Est - STATO ATTUALE

Intervento/Opera Ex ISTITUTO DORIA: Restauro e risanamento conservativo del prospetto principale su Via Struppa Via Struppa, 148 - GENOVA					Municipio VALBISAGNO IV Quartiere STRUPPA 20 N° progr. lav. 01 N° tot. lav. 02 Scala 1:100 Data Giugno 2018 Tavola N° 01 E-Ar
Livello Progettazione ESECUTIVO					
Codice MOGE 15493					
Codice OPERA ...					
Codice identificativo tavola

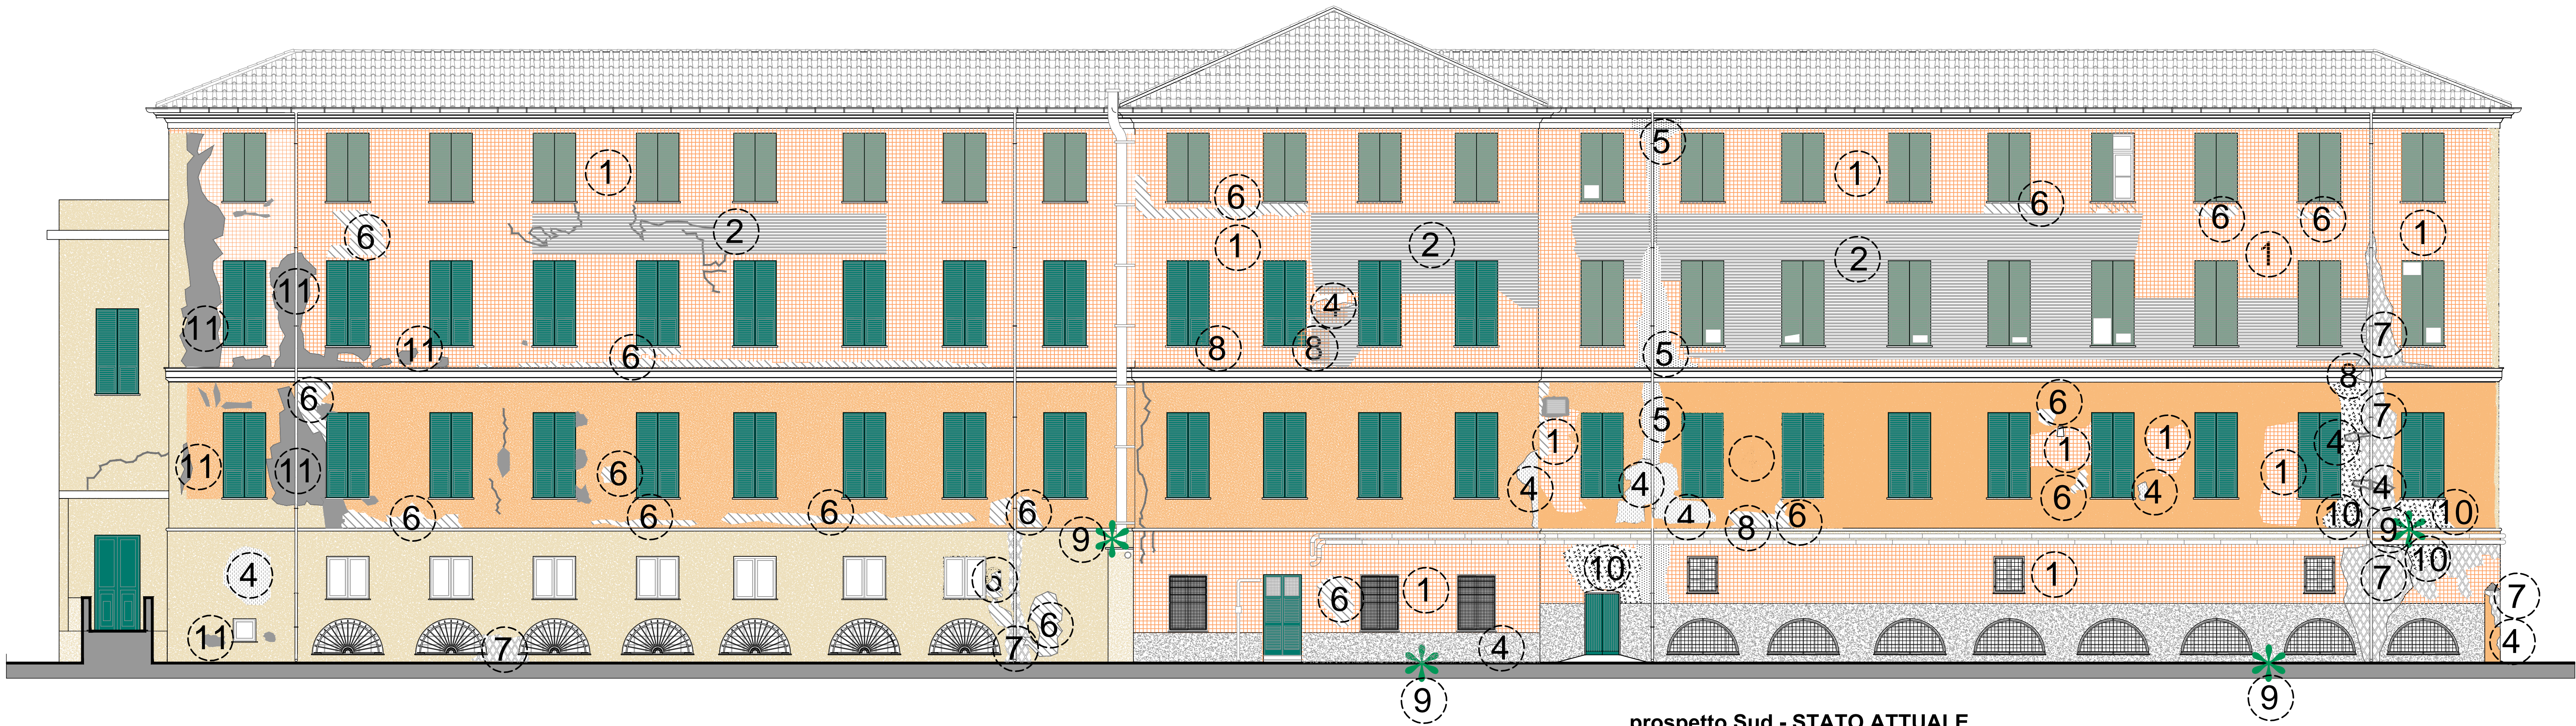
**Alterazione cromatica:** dovuta alle radiazioni solari e diffuso dilavamento delle superfici tipico dei sistemi a calce.

**Deposito superficiale:** accumuli di materiali estranei di varia natura, in questo caso sono presenti polveri da inquinanti atmosferici di lieve spessore.

**Disgregazione:** decoesione caratterizzata da distacco di granuli o cristalli sotto minime sollecitazioni meccaniche, nel prospetto è presente prevalentemente in corrispondenza delle infiltrazioni d'acqua.

**Distacco:** vi sono diversi punti di intonaco distaccato per le cause sopra esposte, o per piccoli ripristini con sabbie o malte non idonee.

**Efflorescenza:** saline presenti sugli intonaci in alcuni punti prevalentemente da ruscellamento acque meteoriche.

**Erosione superficiale:** nell'intonaco del fronte principale sono presenti alcune zone di erosione, ovvero asportazione di materiale di superficie per processi di natura atmosferica.

**Patine biologiche:** presenti sul prospetto dove l'acqua ha trovato vie preferenziali di percolamento, sono presenti diffusamente anche variazioni del colore originario.

**Lacune:** mancanza di elementi costruttivi significativi, quali conci, copertine e davanzali. In particolare vi sono lacune dovute a distacchi di intonaco e in alcuni davanzali di marmo.

**Presenza di vegetazione:** nel prospetto è dovuta ad accumuli di umidità sulla muratura.

**Esfoliazione:** degradazione che si manifesta con distacco spesso seguito da caduta, di uno o più strati superficiali subparalleli fra loro (sfoglie).

**Rappezzi di intonaco:** realizzati in precedenti interventi.

**Fratturazione o fessurazione**

**Persiane:** in cattivo stato di conservazione.

**Persiane:** in buono stato di conservazione.
