COMUNE DI GENOVA	
AREA DELLE RISORSE TECNICO OPERATIVE	
DIREZIONE PROGETTAZIONE	
AREA DEI SERVIZI ALLA COMUNITA' - DIREZIONE BENI E ATTIVITA' CULTURALI	
DIREZIONE RESPONSABILE	arch. Luca Patrone
RESPONSABILE UNICO DEL PROCEDIMENTO	arch. Mirco Grassi
Progettazione ARCHITETTONICA	Capogruppo Migliore-Servetto Architects arch. Ico Migliore arch. Mara Servetto Go-Up Architetti arch. Paolo Andrea Raffetto arch. Nicola Valentino Canessa arch. Maddalena Piccini
Progettazione STRUTTURALE	Studio P.R.D ing. Giovanni Damonte ing. Alessandro Romelli
Progettazione IMPIANTISTICA	ing. Luca Pizzoni
Diagnosi ENERGETICA	ing. Alberto Messico
Progettazione MULTIMEDIALE	Ingllobe Technologies s.r.l.

Intervento Opera	
MUSEO DELLA CITTA' DI GENOVA GENOVA CITY MUSEUM	
Contenuto degli elaborati	Contenuto dell'elaborato Mappe del degrado
Municipio I - Centro Est	I
Quartiere CENTRO STORICO	12
N. Progr. Tav. RES 004	LGB D AR RES 004
Scala 1:100	Data 06.10.2020
LIVELLO DI PROGETTAZIONE	
DEFINITIVO	
ARCHITETTONICO	
Codice CUP B39G19000220002	Codice MOGE 20335

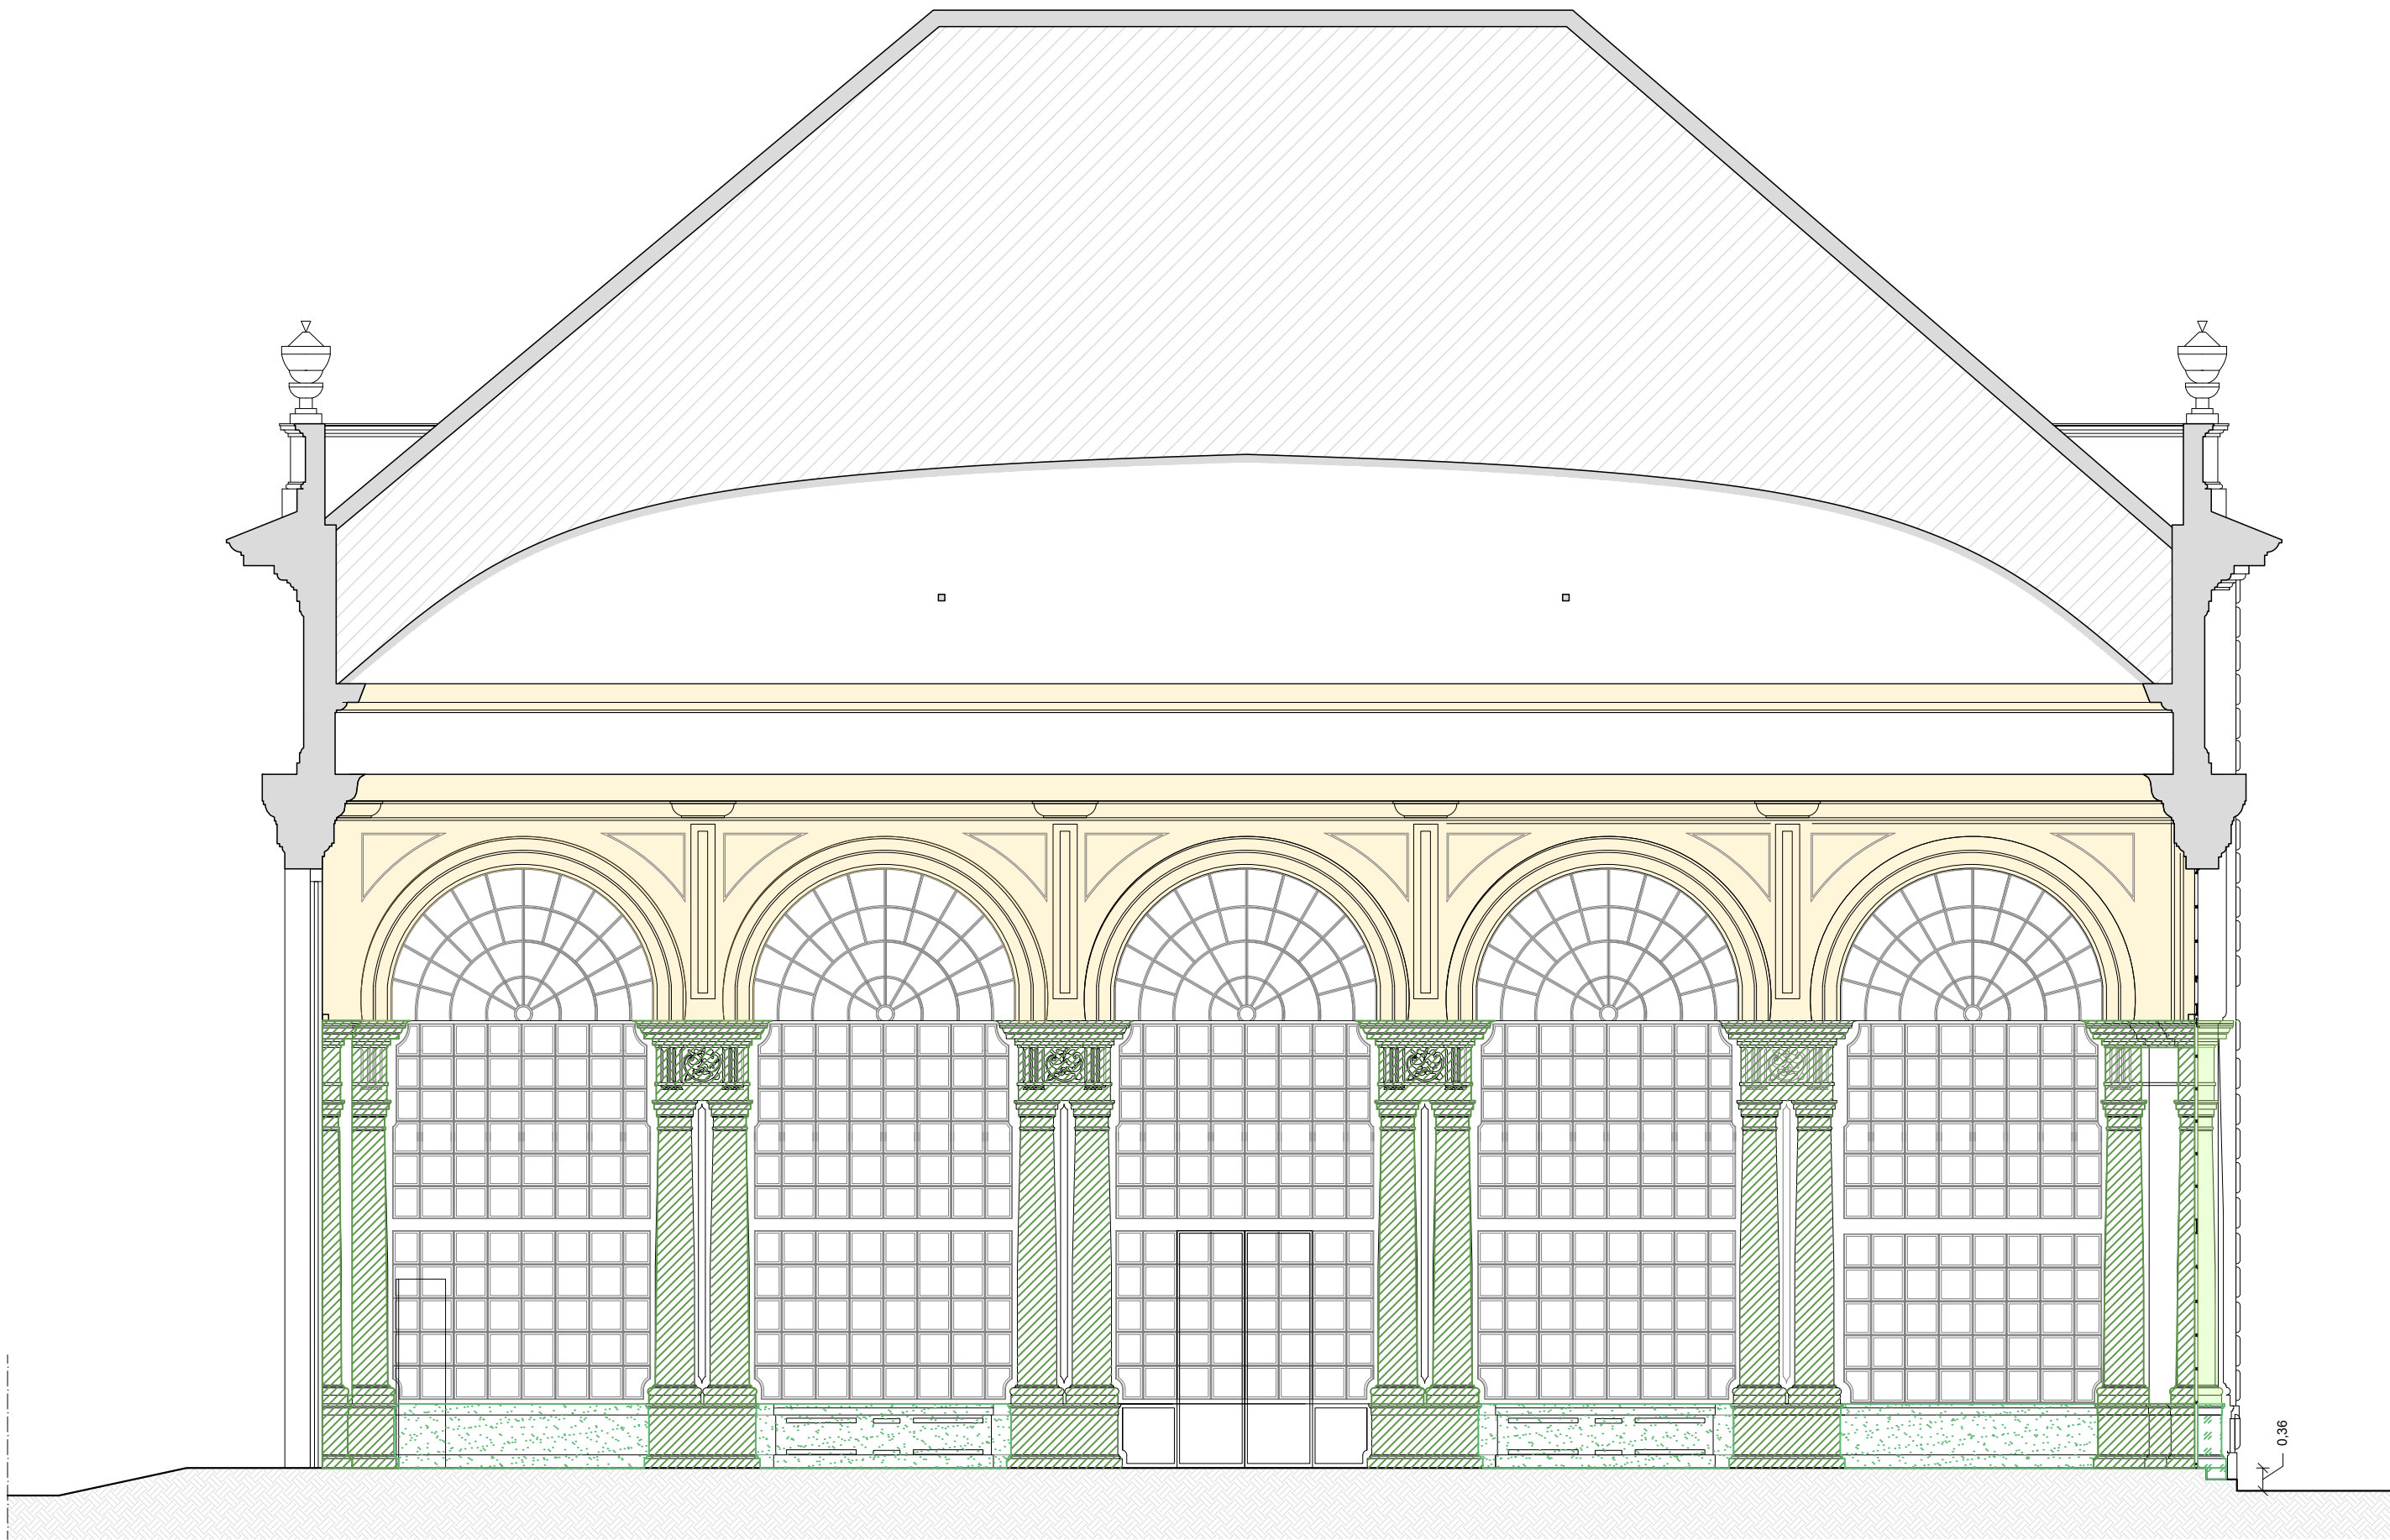
Sezione A-A

MAPPA DEI MATERIALI					MAPPA DEL DEGRADO			
ELEMENTO	RETINO	MATERIALE	CAMPIONE	ANALISI	Interni	DEGRADO	Esterni	DEGRADO
Esterni:anteridi a bugnato rigato		MARMO CON FINITURA RIGATA					mancanza parti di modellato (finitura rigata) (1); sostanze sovrarmesse e deposito superficiale (2); graffiti (3)	1 2 3
Interni: cornice modanata volta, sfondati, archi		STUCCO TINTEGGIATO (nota 1)	P02 P03 P06	P02: microstratigrafica P03: microstratigrafica P06: petrografica e microstratigrafica	polverizzazione strato di finitura pittorica (4) ; decozione dello strato di supporto alla finitura (5); efflorescenze saline (6)	4 5 6		
Interni: colonne con finitura finto marmo		Finitura: VERNICE (nota 2) Supporto: CEMENTO ALLUMINOSO (nota 3)			finitura a vernice incongrua su supporto cementizio			
Interni : tamponamento pareti		Finitura: BASE CALCE Supporto: presenza localizzata di CEMENTO (nota 4)	P18 (finitura) P14 e P15 (supporto)	P18: petrografica e cromatografica P14 e P15: petrografica e cromatografica	polverizzazione strato di finitura (7), efflorescenze saline (8), strati di finitura sovrarmessi all'originale (9), distacchi (10)	7 8 9 10

Interni : grappe di ancoraggio archi, telai infissi		FERRO			ossidazione delle grappe di ancoraggio, buono stato di conservazione telai infissi		buono stato di conservazione telai infissi	
Interni: colonne, capitelli, Esterni: basamento, archi, specchiature		MARMO originale			sostanze sovrarmesse di varia natura quali protettivi, fissativi;		deposito superficiale eb sostanze sovrarmesse di varia natura quali protettivi, fissativi	
Interni, Esterni: tamponamenti impianto di condizionamento		MARMO nuovo			buono stato di conservazione ad eccetto di qualche presenza di macchie		deposito superficiale	
Interni, Esterni: specchiature infissi		VETRO			buono stato di conservazione		buono stato di conservazione	
Interni : volta Esterni : specchiature, cornicione, parete su piazza Senarega		INTONACO TINTEGGIATO			deposito superficiale; graffiti	11 12		
Interni: lunetta sopra portone		DIPINTO MURALE AD AFFRESCO			deposito superficiale
