MUSEO DELLA CITTÀ DI GENOVA - GENOA CITY MUSEUM

RELAZIONE OPERE DI RESTAURO

Loggia della mercanzia in Piazza Banchi

Analisi diagnostica
Relazione Scientifica

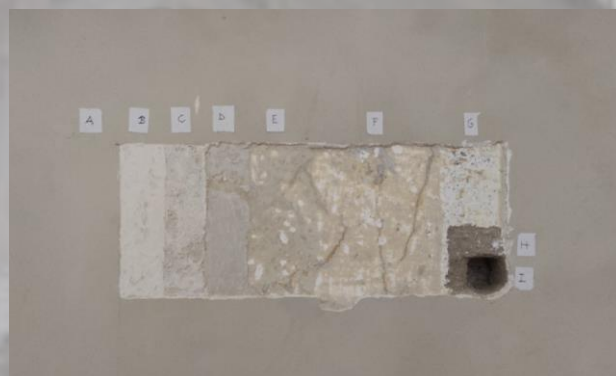
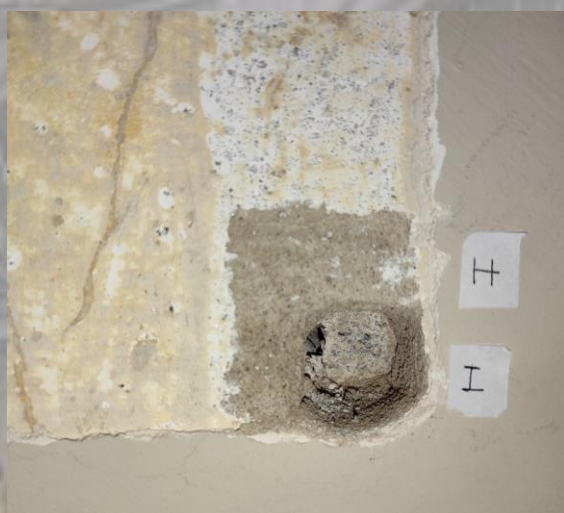
Tassello stratigrafico: 1

Collocazione: Parete ovest
Metodo di pulitura: a secco

NOTE: Lo strato di finitura pittorica più antico risulta essere a calce e riconducibile all'intervento di chiusura della Loggia. Non sono stati rilevati strati sottostanti più antichi.

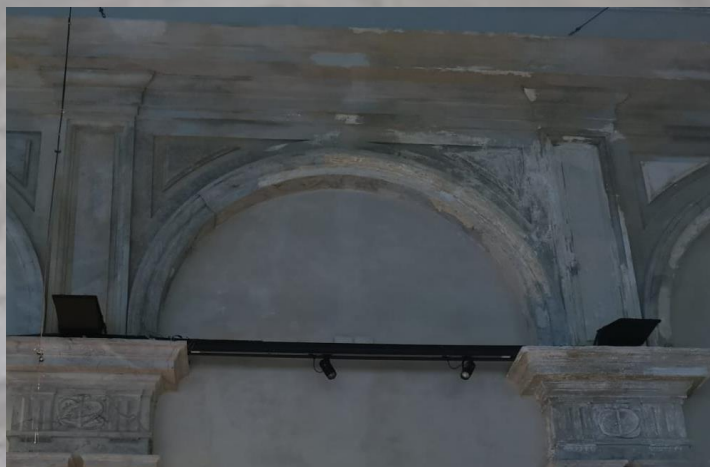
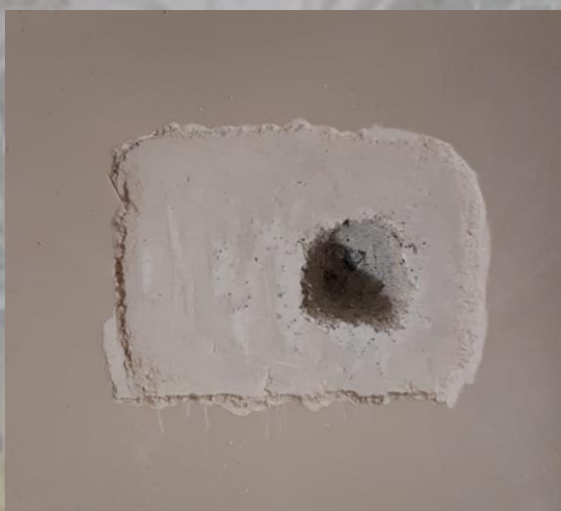
Tassello stratigrafico: 1

Collocazione: Parete ovest
Metodo di pulitura: a secco

NOTE: Lo strato di finitura pittorica più antico risulta essere a calce e riconducibile all'intervento di chiusura della Loggia. Non sono stati rilevati strati sottostanti più antichi.

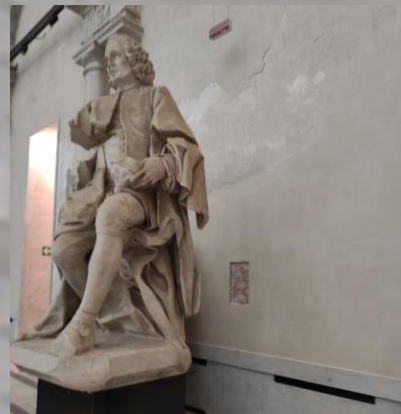
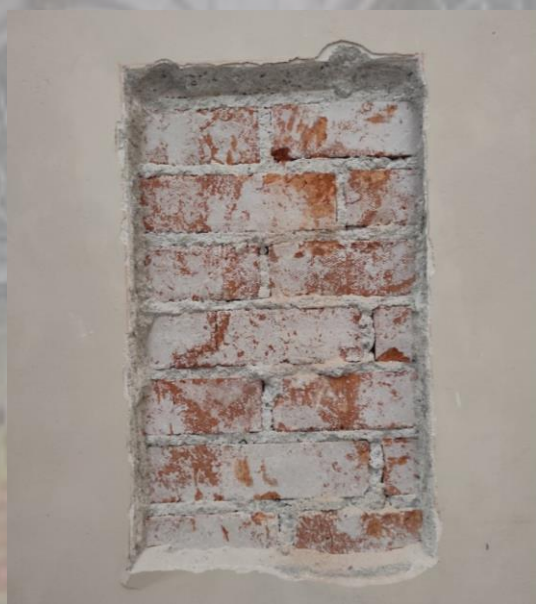
Tassello conoscitivo : 2

Collocazione: Parete ovest
Metodo di pulitura: a secco

A- Il supporto murario analizzato risulta essere composto in mattoni pieni

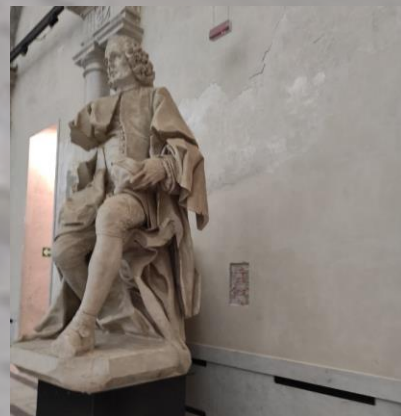
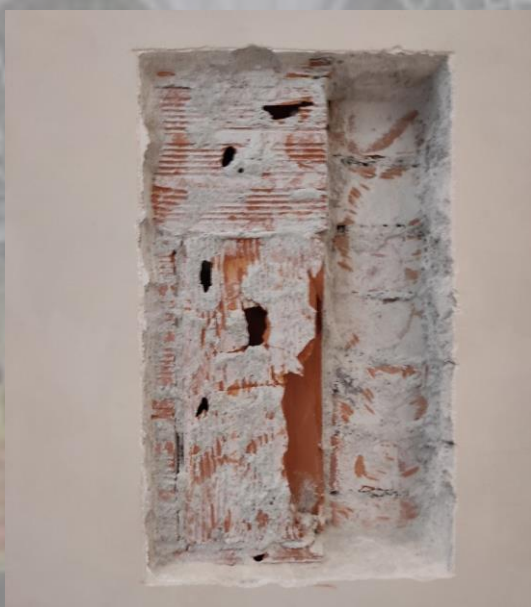
Tassello conoscitivo : 3

Collocazione: Parete ovest
Metodo di pulitura: a secco

A- Il supporto murario analizzato risulta essere composto in mattoni forati

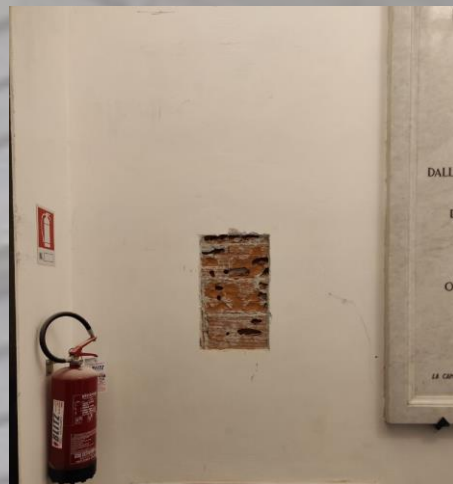
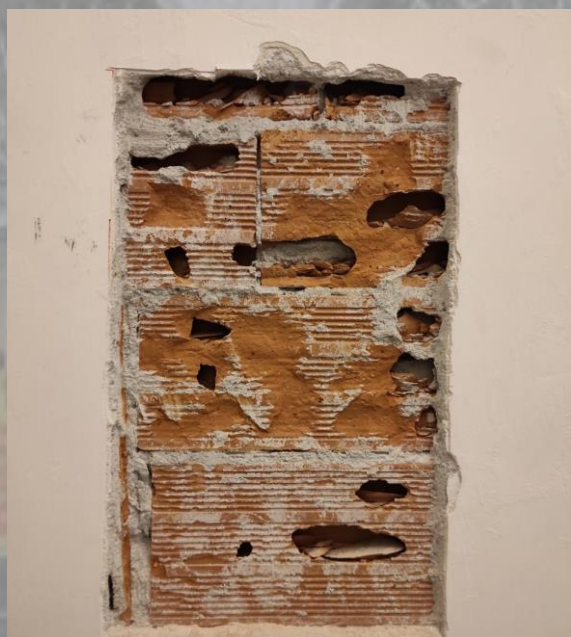
Tassello conoscitivo : 4

Collocazione: Parete retrostante parete ovest
Metodo di pulitura: a secco

A- Il supporto murario analizzato risulta essere composto in mattoni forati.

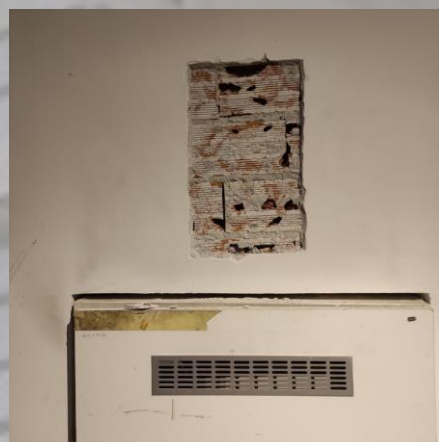
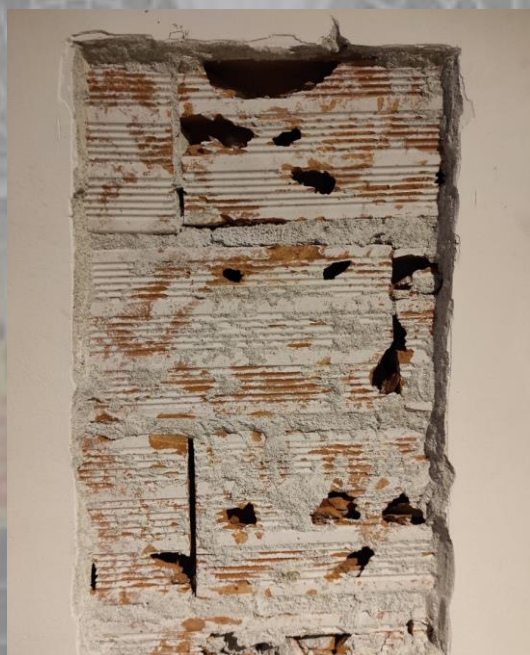
Collocazione: Parete retrostante parete ovest

A- Il supporto murario analizzato risulta essere composto in mattoni forati.

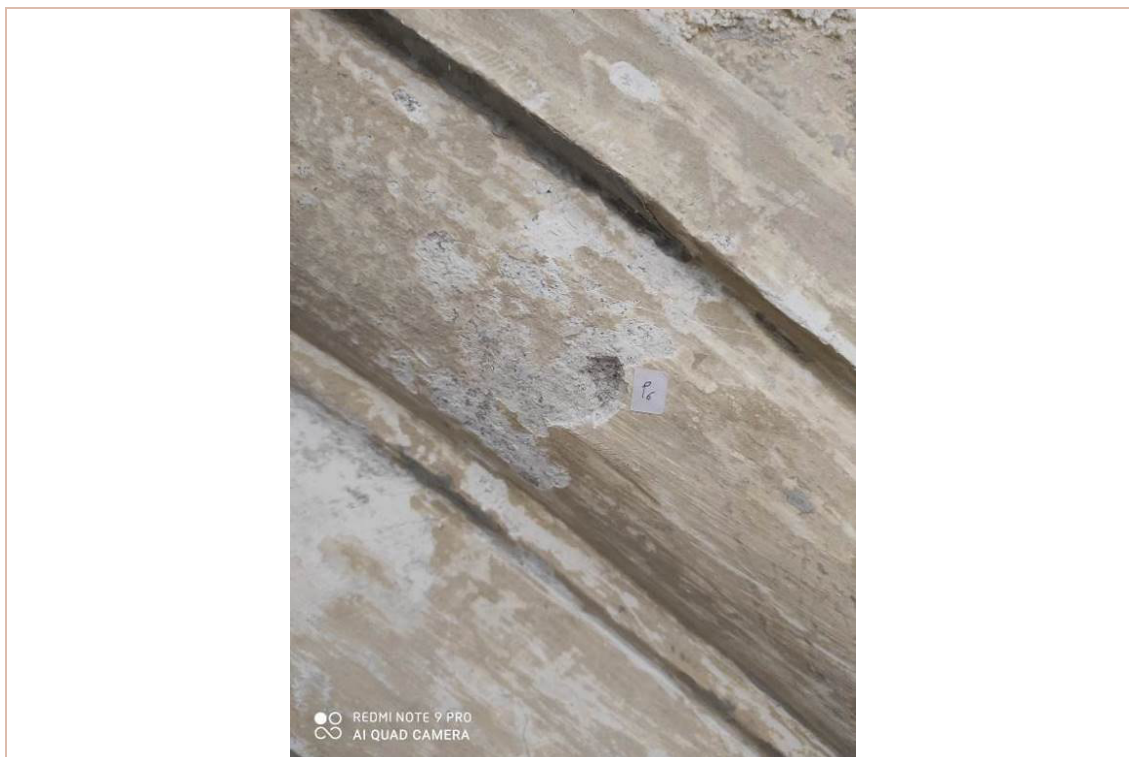
CAMPIONE P6

Punto di prelievo

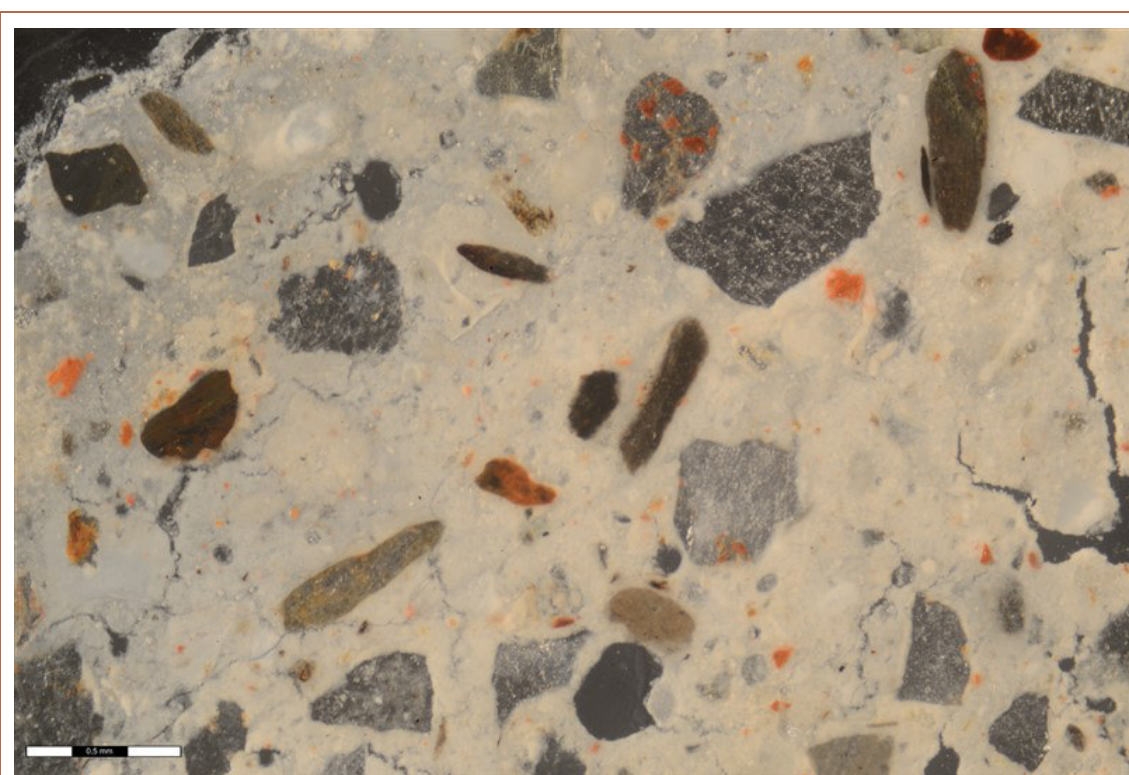
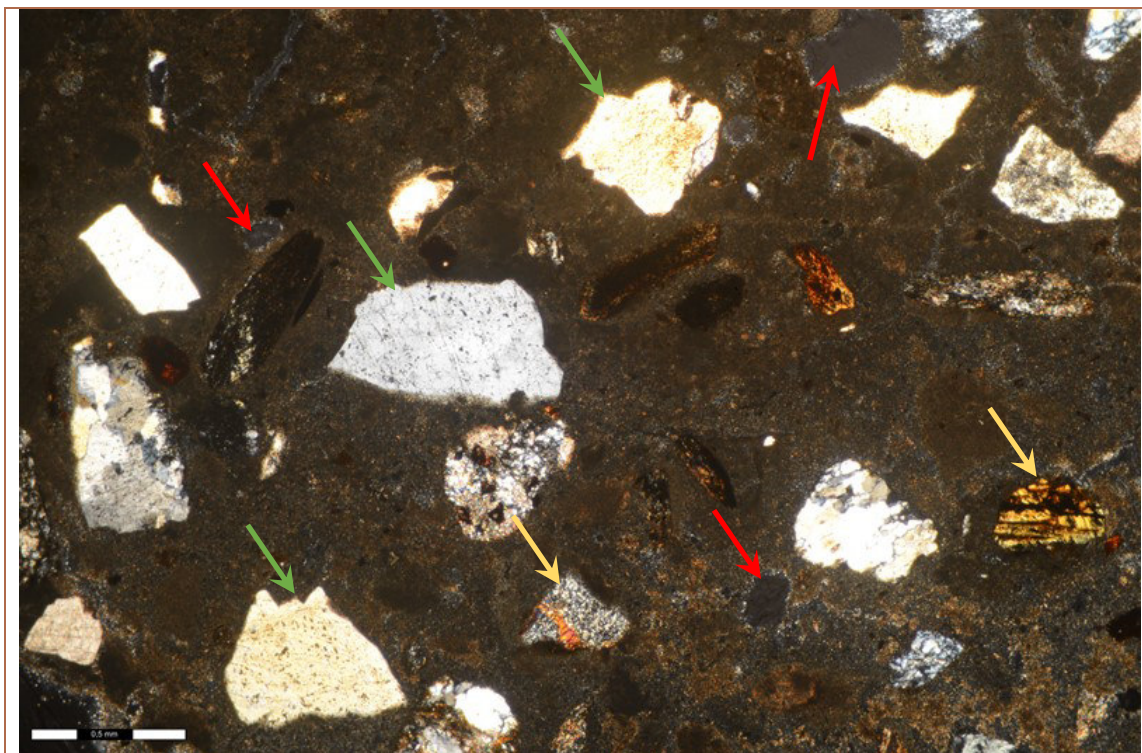
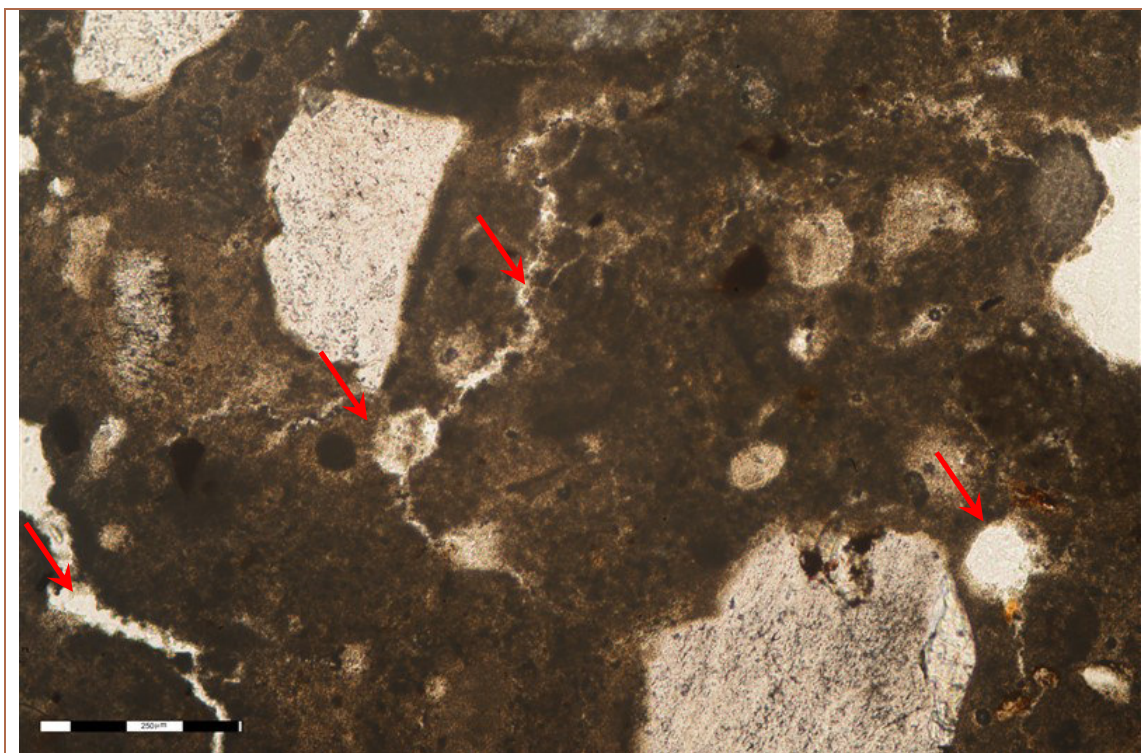
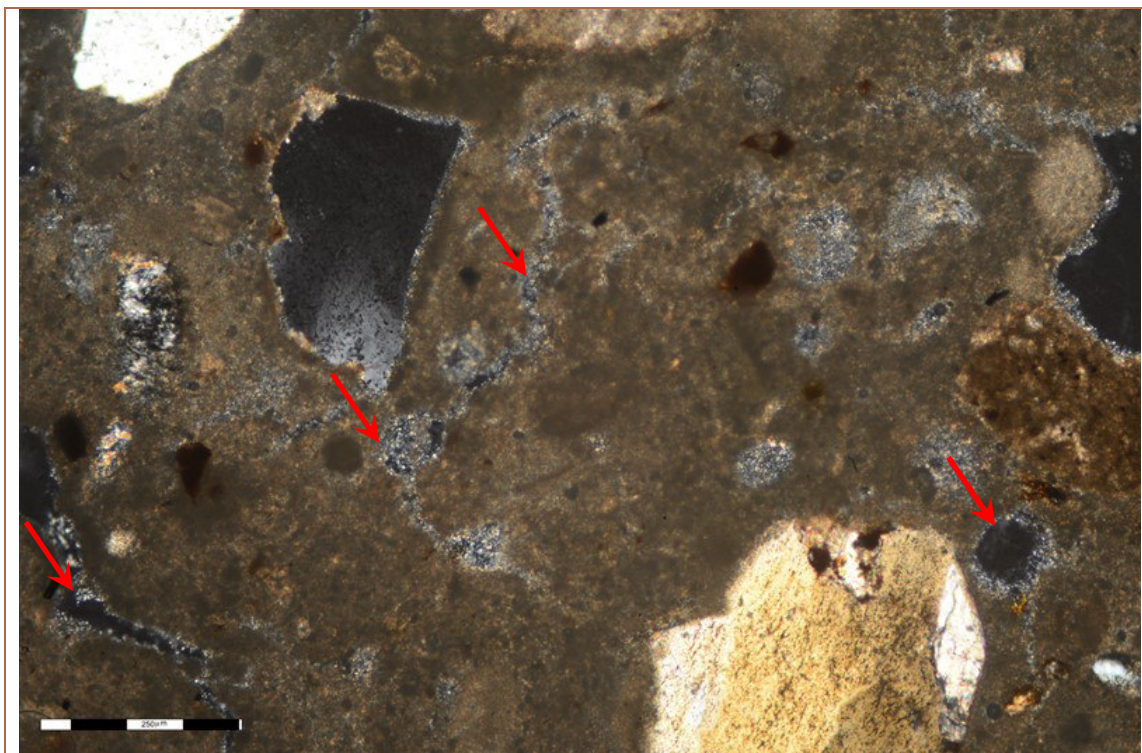
CAMPIONE P6 Analisi mineralogico-petrografica

Classificazione dell'impasto	<p>Malta di colore grigio chiaro realizzata con calce aerea (con probabile aggiunta di gesso) ed aggregato di natura prevalentemente silicatica.</p> <p>La granulometria dell'aggregato varia dalla classe siltoso media (1/32-1/64 mm) a quella arenacea grossolana fine (0,5 - 1mm) con prevalenza della frazione arenacea media (0,225 - 0,5 mm.). Il rapporto aggregato/legante in pasta è circa 2/1 in volume.</p> <p>La porosità totale è alta, definita da vacui di forma sferica e microfessurazioni.</p>
Osservazioni particolari	<p>-</p>

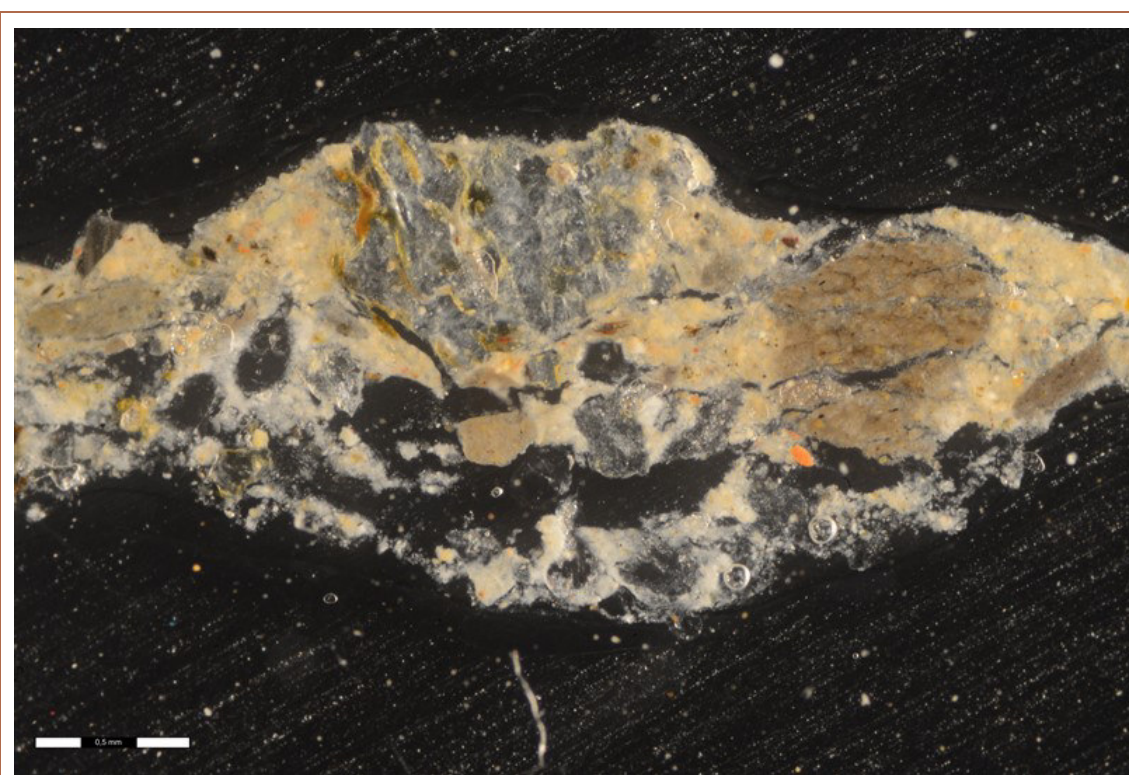
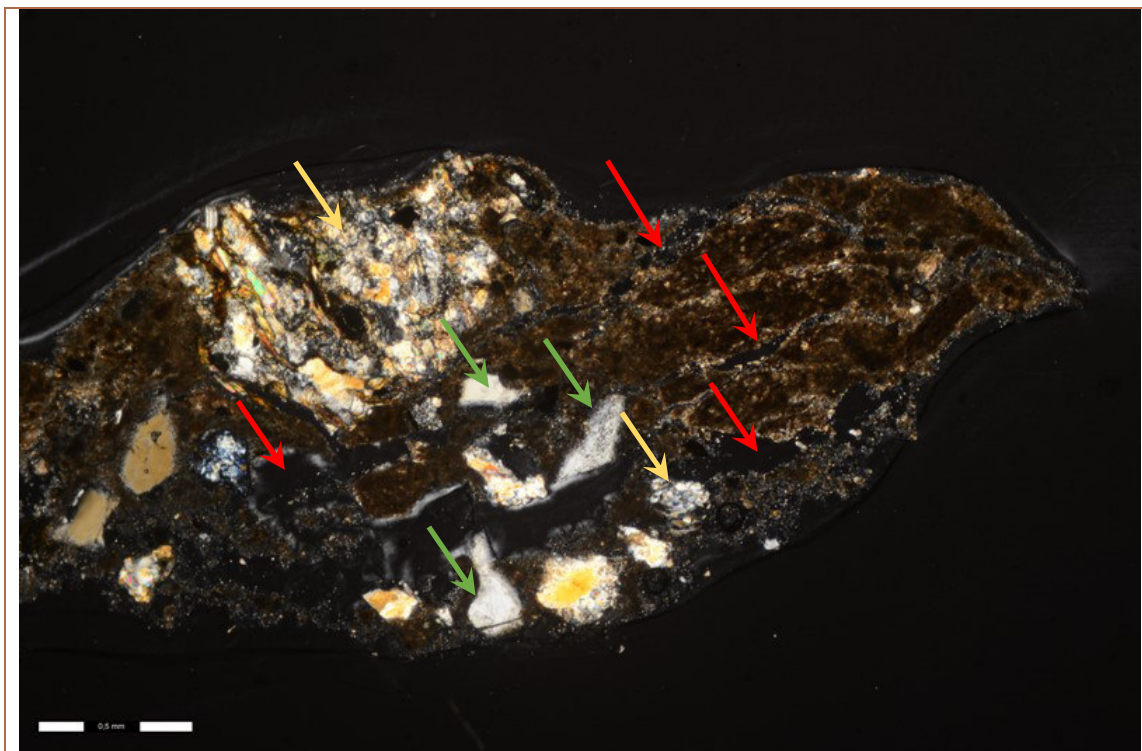
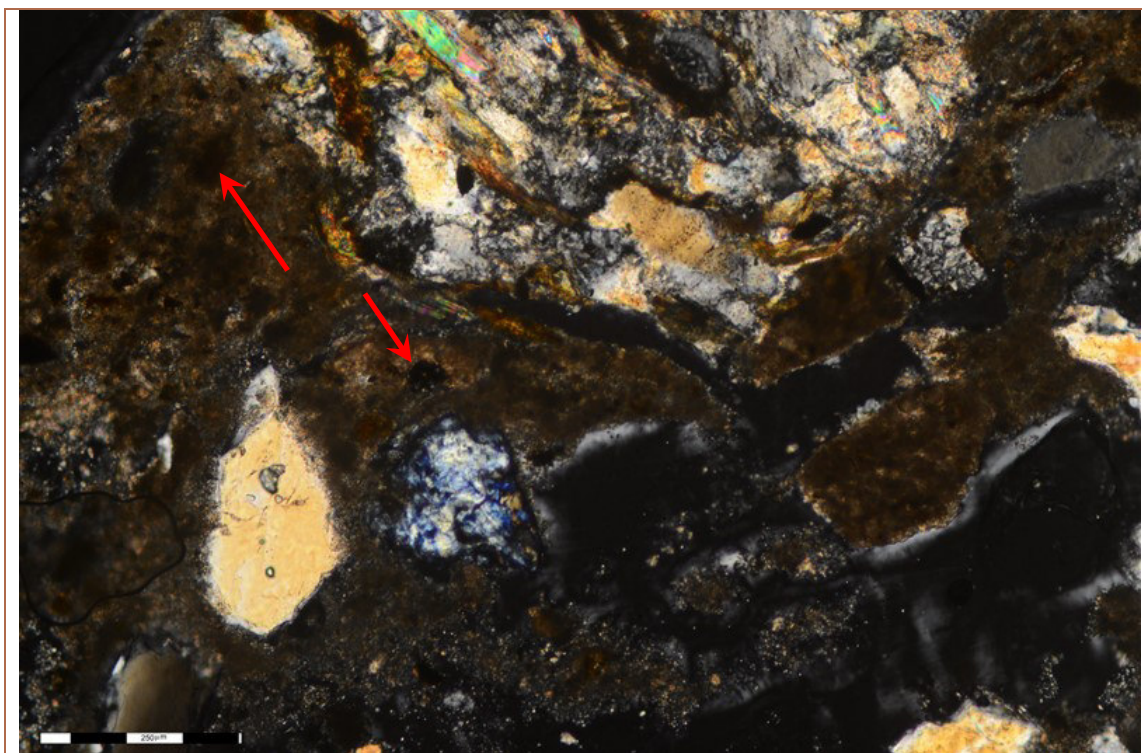
CAMPIONE P14 Analisi mineralogico-petrografica

Classificazione dell'impasto	<p>Malta di colore grigio realizzata con legante idraulico con l'aggiunta di aggregato di natura prevalentemente silicatica.</p> <p>La granulometria dell'aggregato varia dalla classe siltoso media (1/32-1/64 mm) a quella arenacea grossolana fine (0,5 - 1mm). Il rapporto aggregato/legante in polvere è stimabile in circa 3/1 in volume (si precisa che a causa delle dimensioni molto ridotte del campione la stima può essere molto imprecisa)</p> <p>La porosità totale è alta, definita prevalentemente da microfessurazioni.</p>
Osservazioni particolari	-

Campione **P14**. Clinker cementizio indicato da frecce rosse. Fotomicrografia al MPOM in luce trasmessa, sezione sottile, N+.

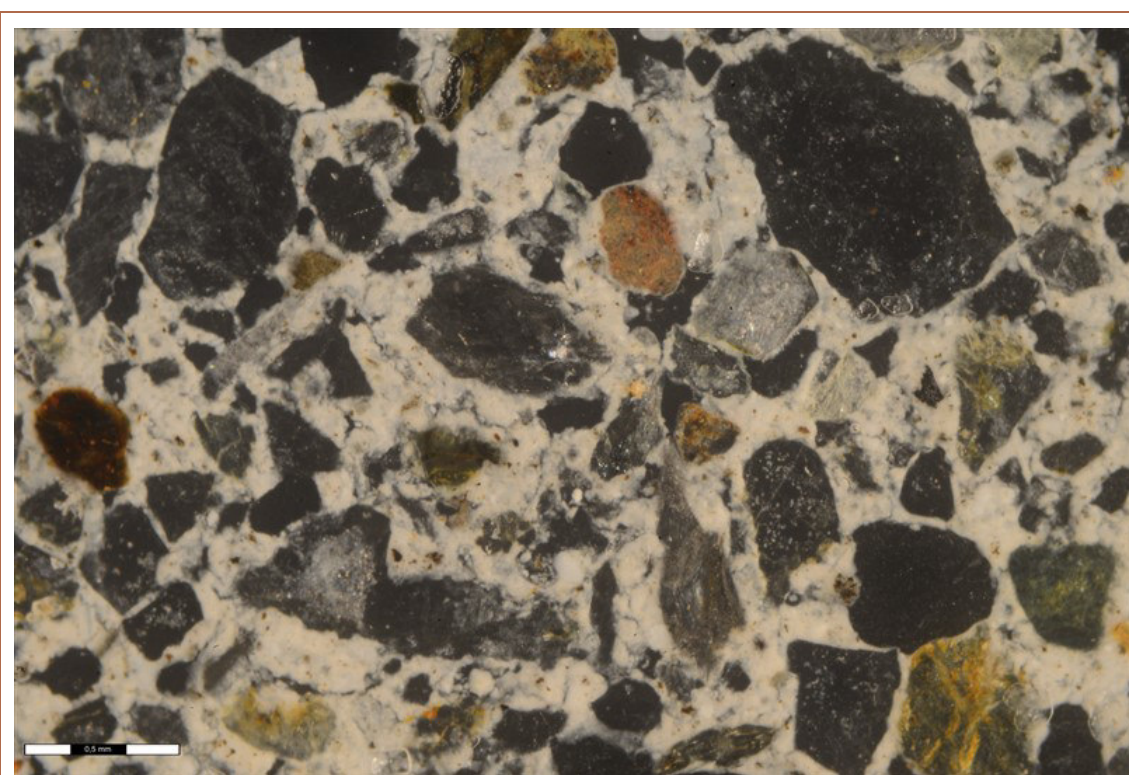
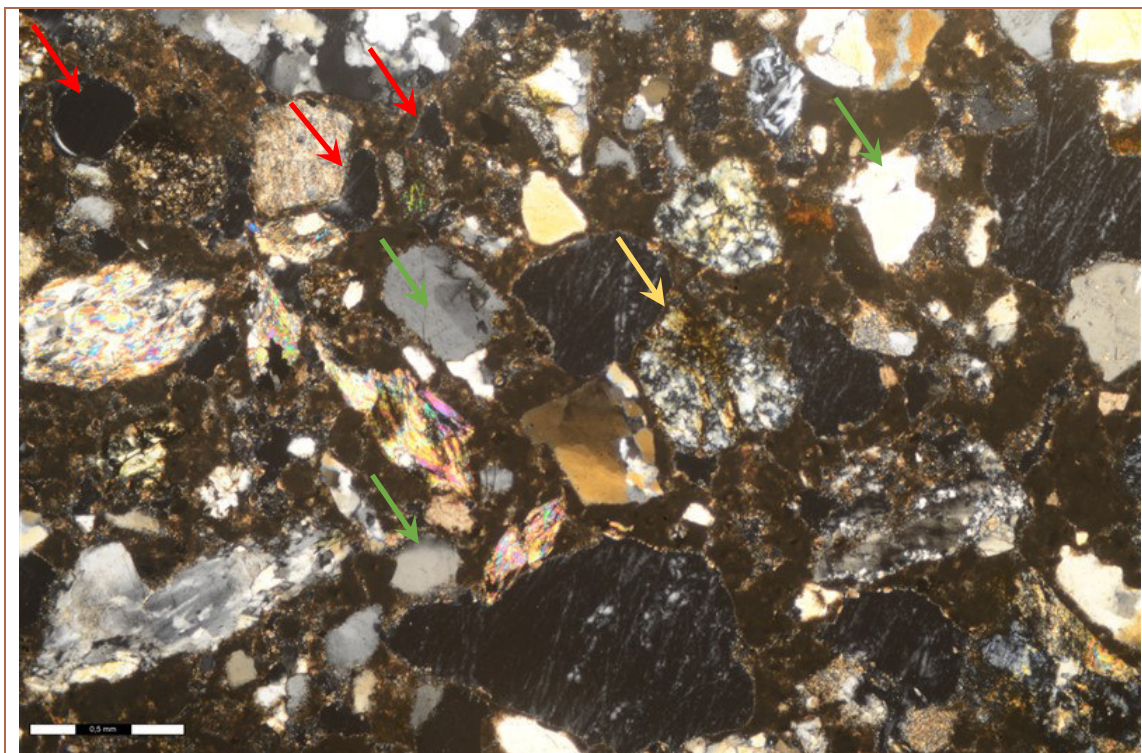
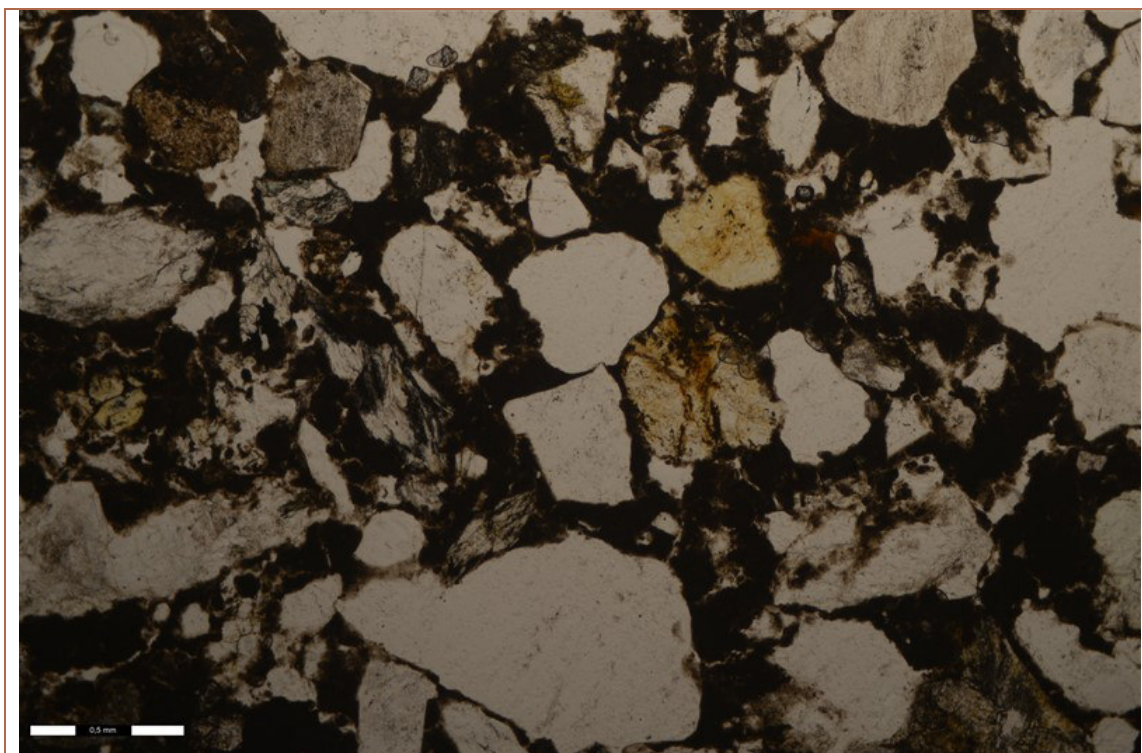
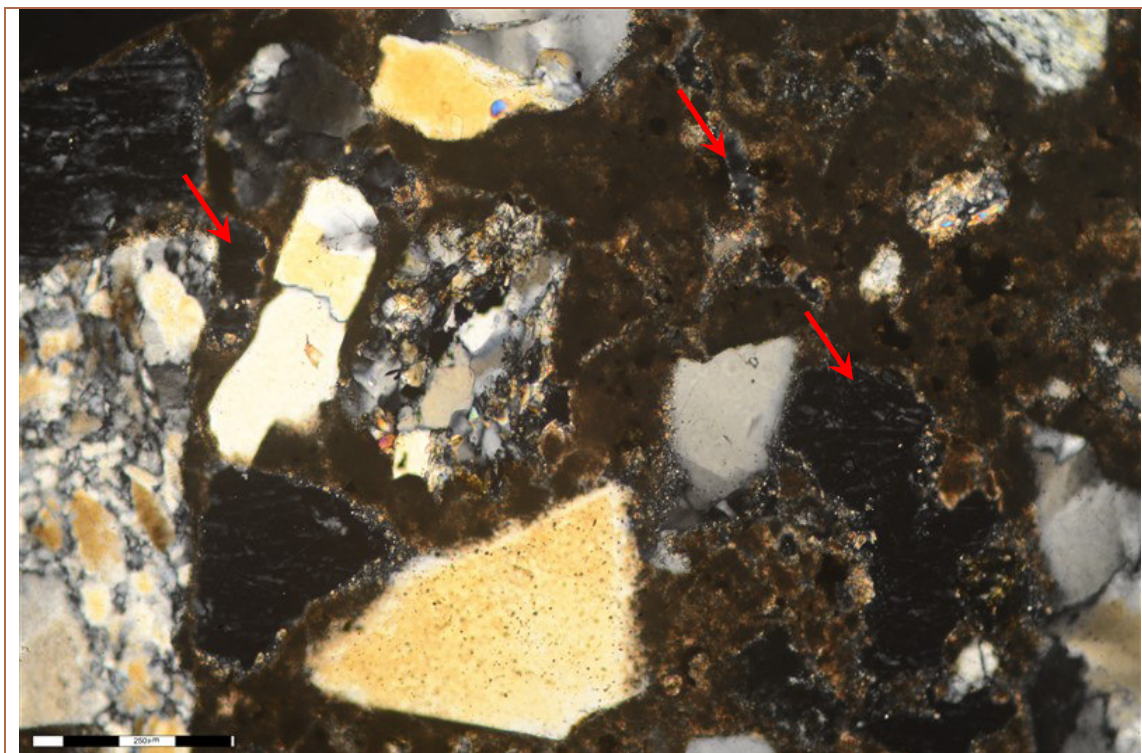
CAMPIONE P18 Analisi mineralogico-petrografica

Classificazione dell'impasto	<p>Malta di colore grigio chiaro realizzata con calce aerea con l'aggiunta di aggregato di natura prevalentemente silicatica (Quarzo, frammenti litici di areniti, serpentiniti).</p> <p>La granulometria dell'aggregato varia dalla classe siltoso media (1/32-1/64 mm) a quella arenacea molto grossolana (1 - 2mm) con prevalenza della frazione arenacea media (0,225 – 0,5 mm.). Il rapporto aggregato/legante in pasta è circa 3/1 in volume.</p> <p>La porosità totale è alta, definita da vacui di forma sferica e microfessurazioni.</p>
Osservazioni particolari	-

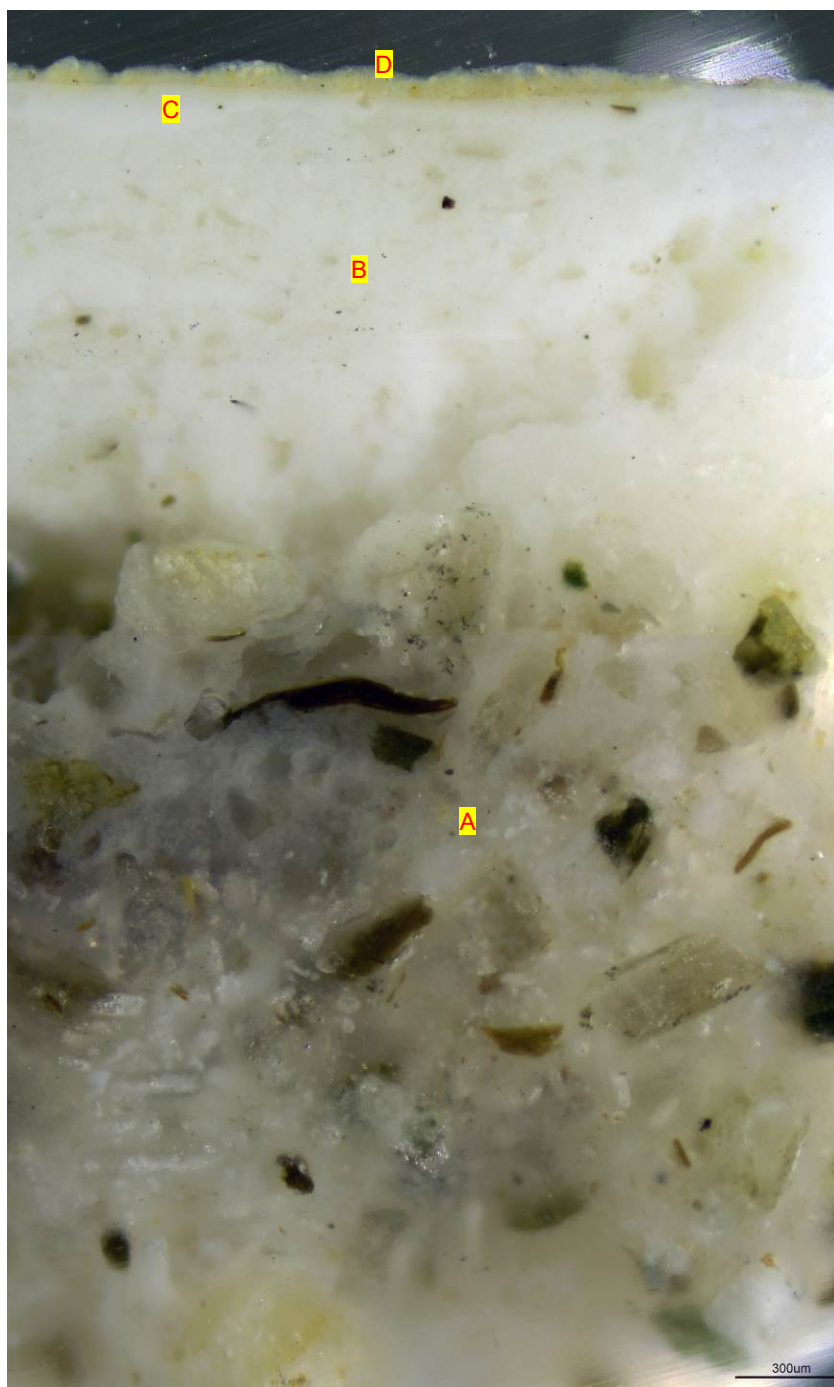
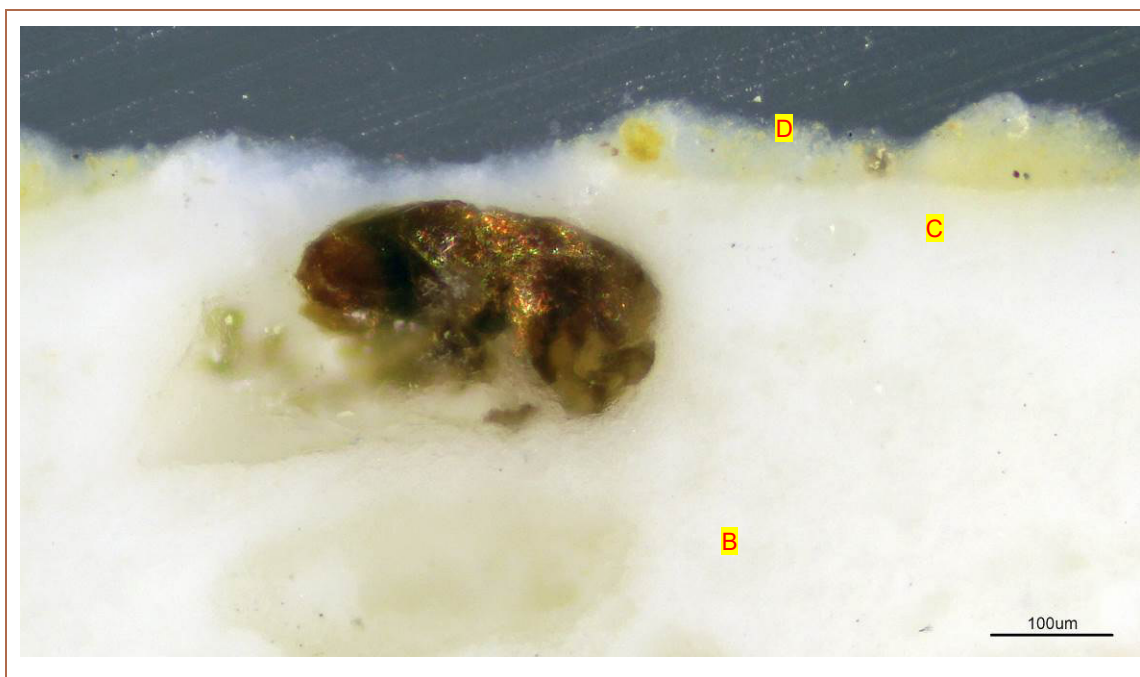
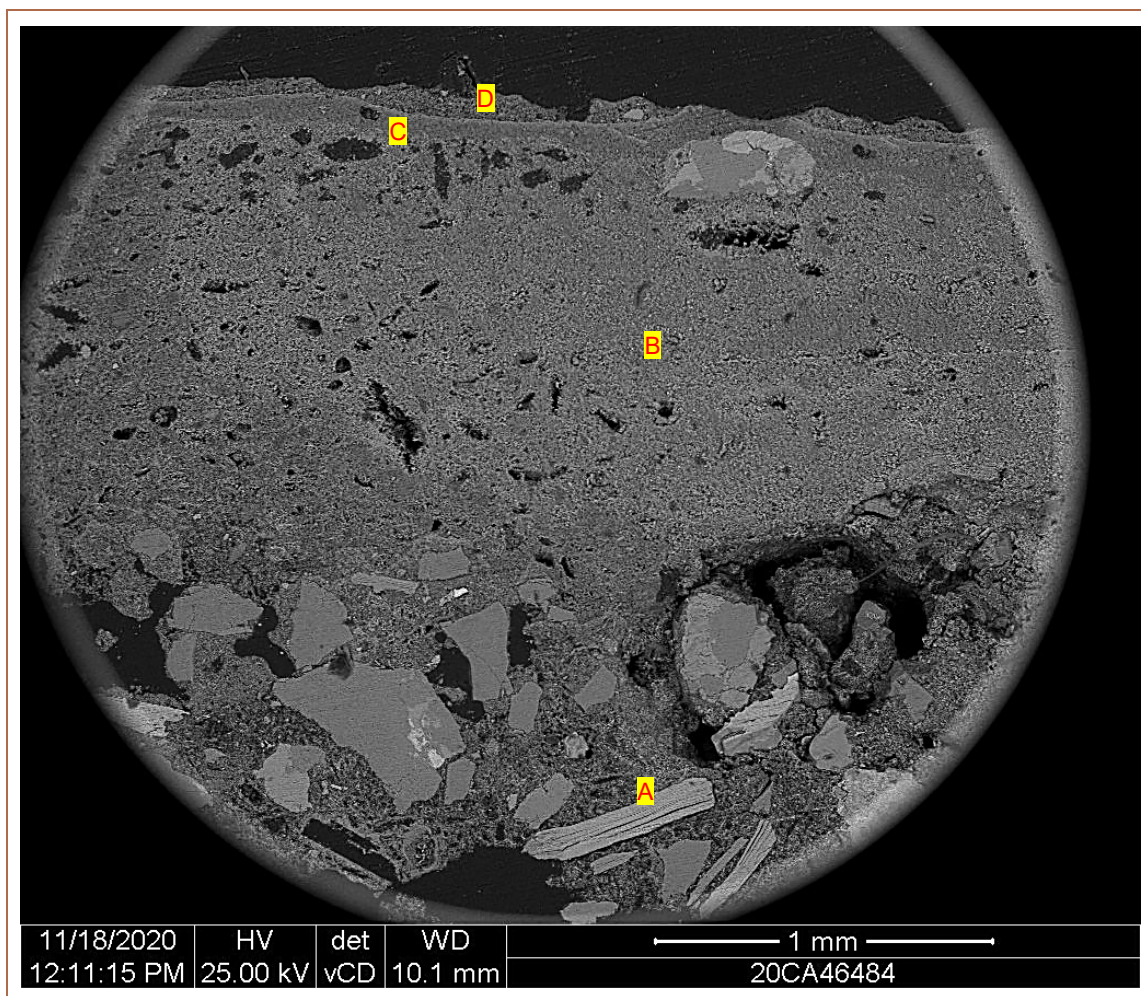
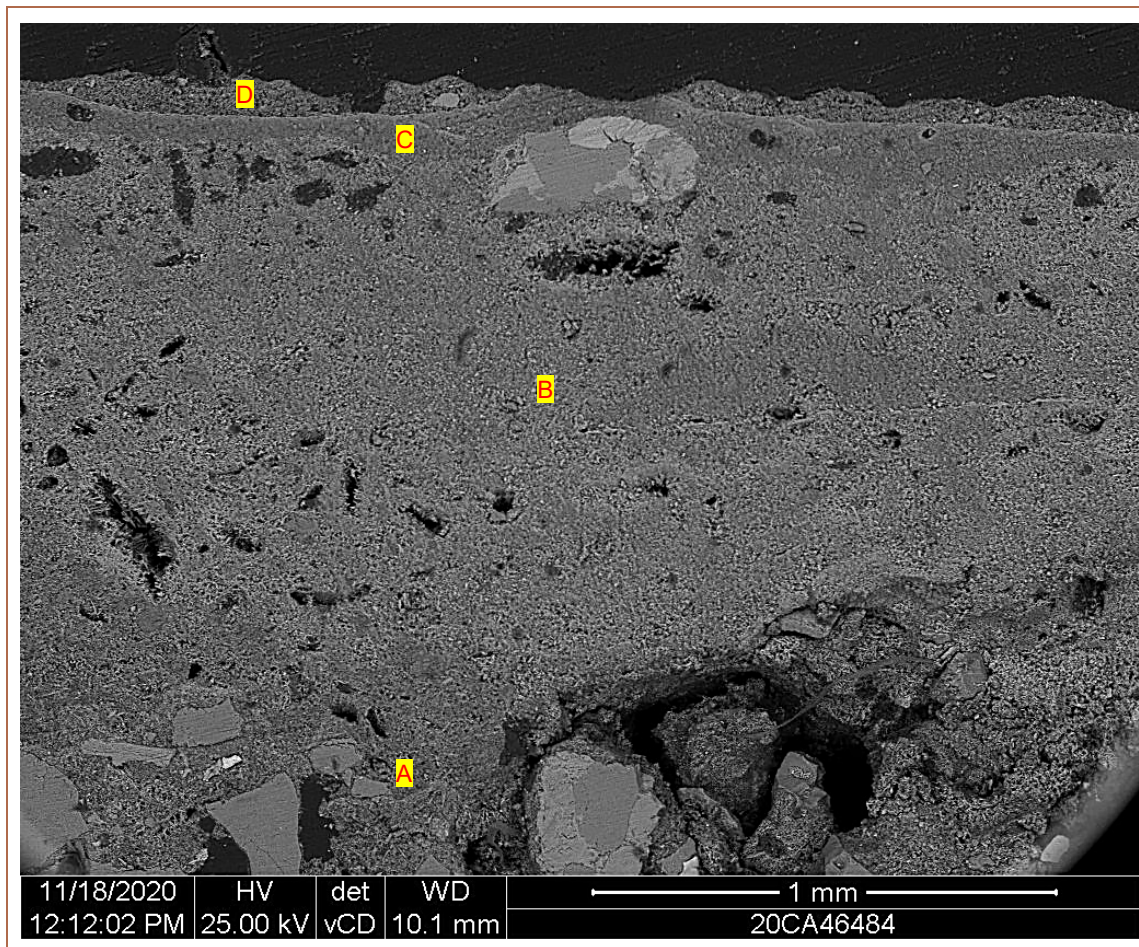
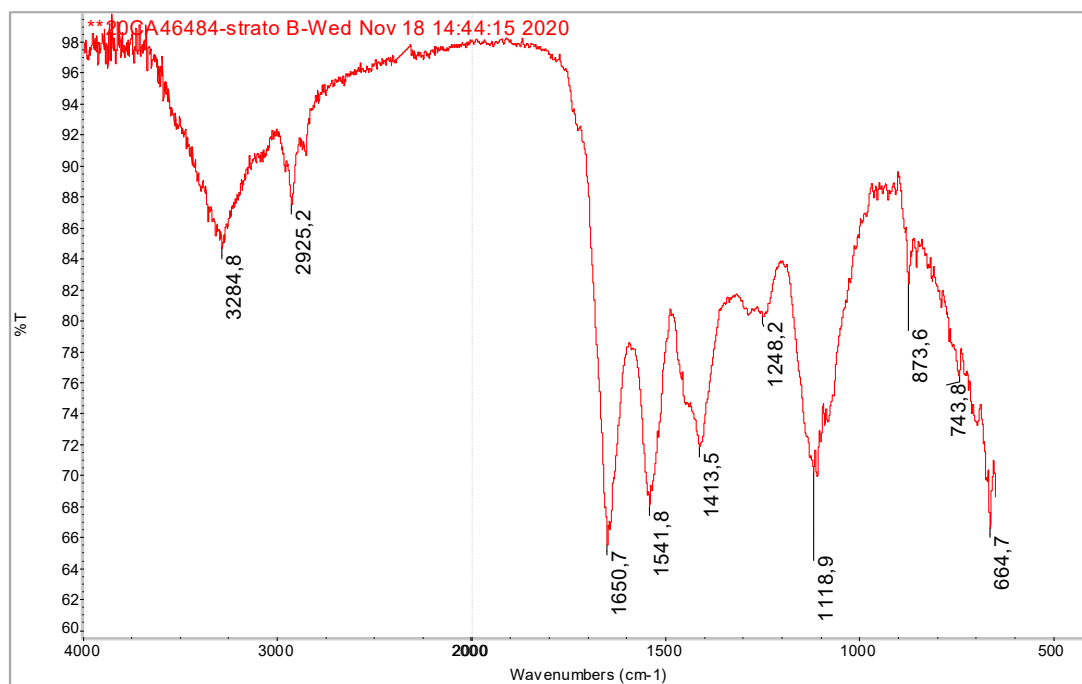
CAMPIONE P6 – analisi microstratigrafica

Strato	Natura dello strato per correlazione tra microscopia ottica ed analisi ESEM-EDS e micro-FTIR
A	Intonaco molto decoeso realizzato probabilmente con calce aerea magnesiaca e caricato con sabbia in prevalenza silicatica. Si segnala la presenza di gesso.
B	Spesso strato bianco steso in almeno due mani caratterizzato dalla presenza di carbonato di calcio e magnesio e gesso. L'analisi FTIR ha permesso d'individuare la presenza di colla proteica. Spessore 900-950 μm .
C	Strato di finitura bianco a base di carbonato di calcio e magnesio e poco gesso (zolfo 0,92%). Spessore 50-100 μm .
D	Finitura pittorica gialla a base di carbonato di calcio e magnesio con disperse fini particelle di ocre gialla. Zolfo 0,47%. Spessore di 0-70 μm .

Spettro FTIR dello strato B. In evidenza i picchi di composti proteici (3284, 1650, 1541 cm^{-1}).

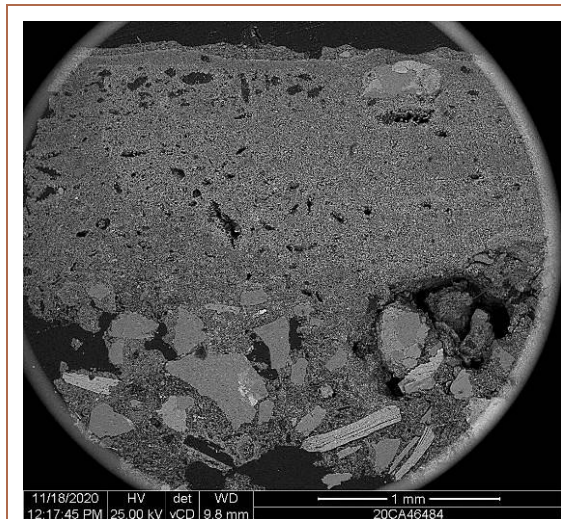
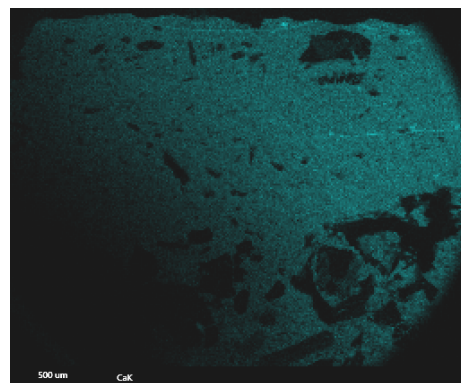
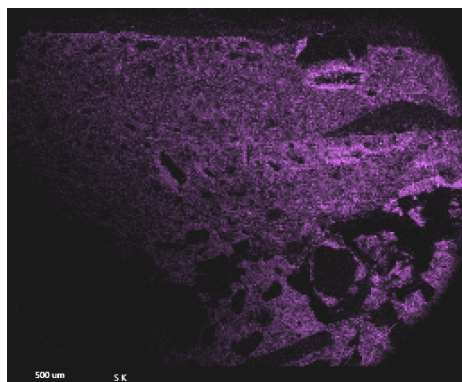
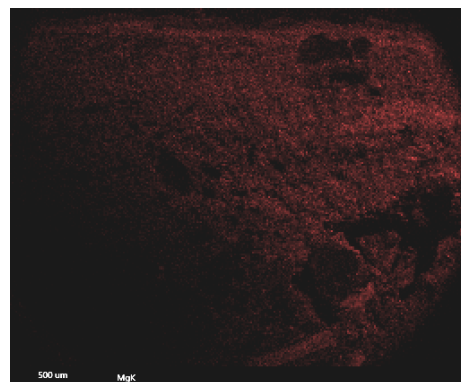
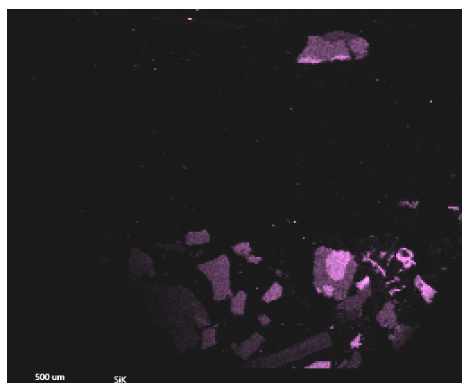
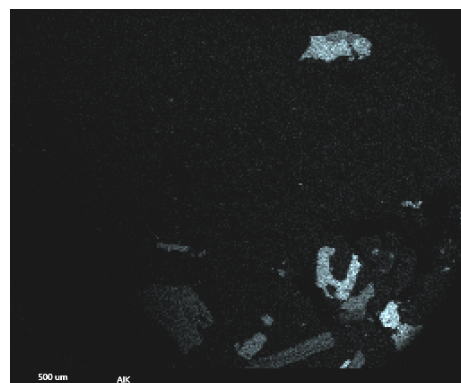
CAMPIONE P6 – x-grafia

Dalla mappatura del calcio e dello zolfo si nota come la presenza di gesso sia concentrata soprattutto negli strati A relativo all'intonaco e allo strato B bianco. Il magnesio è diffuso in tutti gli strati. Silicio e alluminio sono legati agli aggregati dello strato d'intonaco e al granulo superficiale presente nello strato b.
