MAPPA DEI MATERIALI					MAPPA DEL DEGRADO				MAPPA DEGLI INTERVENTI			
ELEMENTO	RETINO	MATERIALE	CAMPIONE	ANALISI	Interni	DEGRADO	Esterni	DEGRADO	Interni	INTERVENTI	Esterni	INTERVENTI
Esterni antefissi a bugnato rigato		MARMO CON FINITURA RIGATA					manca parti di modellato (finitura rigata) (1); sostanze sovrammesse e deposito superficiale (2); graffiti (3)	<div><div>1</div><div>2</div><div>3</div></div>			INT_03 INT_06 INT_10	<div><div>INT_03</div><div>INT_06</div><div>INT_10</div></div>
Interni: cornice modanata volta, sfondati, archi		STUCCO TINTEGGIATO (nota 1)	P02 P03 P06	P02: microstratigrafica P06: microstratigrafica P06: petrografica e microstratigrafica	polverizzazione strato di finitura pittorica (4) ; decossione dello strato di supporto alla finitura (5); efflorescenze saline (6)	<div><div>4</div><div>5</div><div>6</div></div>			INT_04			
Interni: colonne con finitura finto marmo		Finitura: VERNICE (nota 2) Supporto: CEMENTO ALLUMINOSO (nota 3)			finitura a vernice incongrua su supporto cementizio				INT_09

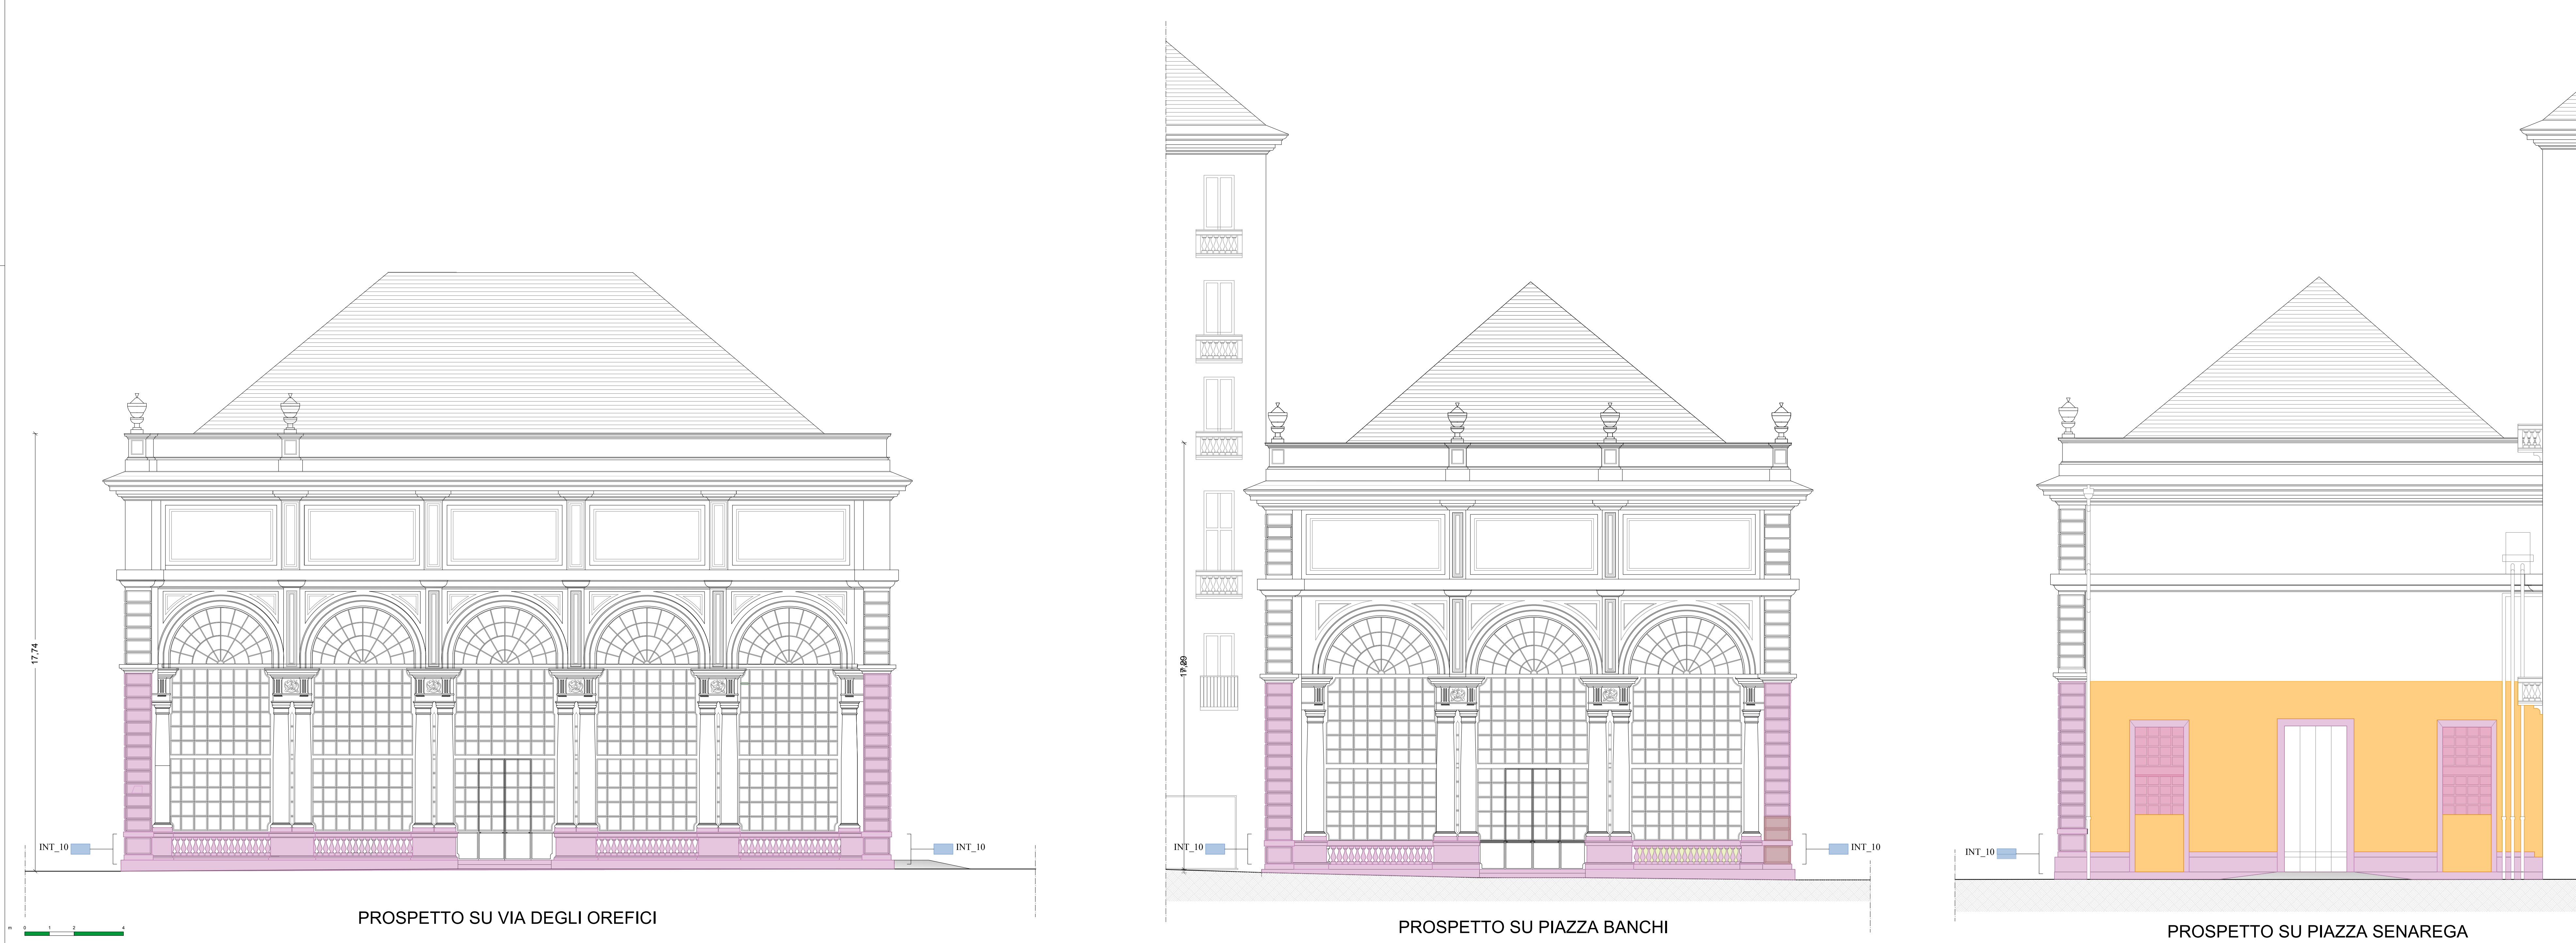
Interni : tamponamento pareti		Finitura: BASE CALCE Supporto: presenza localizzata di CEMENTO (nota 4)	P18 (finitura) P14 e P15 (supporto)	P18: petrografica e cromatografica P14 e P15: petrografica e cromatografica	polverizzazione strato di finitura (7); efflorescenze saline (8); strati di finitura sovrammessi all'originale (9); distacchi (10)	<div><div>7</div><div>8</div><div>9</div><div>10</div></div>			INT_01 INT_02	INT_01	INT_02	
Interni : grappe di ancoraggio archi, telai infissi		FERRO			ossidazione delle grappe di ancoraggio, buono stato di conservazione telai infissi		buono stato di conservazione telai infissi		INT_07: grappe metalliche;			
Interni: colonne, capitelli, Esterni: basamento, archi, spechiature		MARMO originale			sostanze sovrammesse di varia natura quali protettivi, fissativi;		deposito superficiale eb sostanze sovrammesse di varia natura quali protettivi, fissativi				INT_03 e INT_10: porzioni basamentali

Interni, Esterni: tamponamenti impianto di condizionamento		MARMO nuovo			buono stato di conservazione ad eccetto di qualche presenza di macchie		deposito superficiale					
Interni, Esterni: spechiature infissi		VETRO			buono stato di conservazione		buono stato di conservazione		INT_09: infissi su prospetto P.Senarega		INT_09: infissi su prospetto P.Senarega	
Interni : volta Esterni : spechiature, cornicione, parete su piazza Senarega		INTONACO TINTEGGIATO			deposito superficiale; graffiti	<div><div>11</div><div>12</div></div>					INT_05: porzioni prospetto su P.Senarega e parete interna corrispondente	
Interni: lunetta sopra portone		DIPINTO MURALE AD AFFRESCO			deposito superficiale				INT_08: affresco			
NOTA 1: le analisi petrografiche, eseguite in corrispondenza dell'arco (campione P06) hanno evidenziato la presenza di gesso, sia nello strato di supporto che negli strati di finitura, ad eccetto dello strato di finitura pittorica che risulta a base di carbonato di calcio e magnesio con particelle di ocra gialla					NOTA BENE: Le analisi cromatografiche hanno messo in evidenza la presenza di due tipologie di efflorescenze: - Solfati nei campioni P2, P3, P12 - Cloruri nei campioni P15, P17 (cloruro di sodio) - Nel campione P18 si riscontrano significativi contenuti di nitrati e cloruri, ben al di sotto tuttavia dell'unità percentuale.					<div><div>INT_01 : Intervento di restauro sulle pareti compromesse</div><div>INT_02 : Intervento di restauro sulle pareti compromesse</div><div>INT_03: Intervento di restauro sugli elementi in materiale lapideo</div><div>INT_04: Intervento di restauro sugli elementi in stucco</div><div>INT_05: Intervento di restauro sulle calature esterne</div><div>INT_06: Intervento di restauro sulle porzioni a bugnato esterne</div><div>INT_07: Intervento di restauro sulle grappe di ancoraggio archi</div><div>INT_08: Intervento di restauro sulla porzione in affresco</div><div>INT_09 : Pulitura Vetri finestre su Piazza Senarega Pulitura colonne con finitura a finto marmo</div><div>INT_10 (intervento aggiuntivo all'INT_03)</div></div>

NOTA 2: materiale d'archivio del Comune di Genova: FASCICOLO 244_01 e Genio Civile FASCICOLO 1395_1 (lavori eseguiti nel 1947) : dalla descrizione riportata nell'elenco prezzi , viene riportata la seguente voce, "vernicatura finto marmo su finte colonne"												
NOTA 3: materiale d'archivio del Genio Civile: PRATICA 292/708, nell'elenco prezzi dei lavori eseguiti nel 1947 è riportata la voce " colonne in cemento alluminoso annate"												
NOTA 4: dalle analisi eseguite in corrispondenza della parete (campione P18) si evince che lo strato di finitura è composto da malta realizzata con calce aerea, mentre dai campioni relativi allo strato di supporto (P14 e P15) si deduce che si è in presenza di un impasto cementizio
