00	12.08.20				
01	06.10.20				
REV.	DATA	REDATTO	CONTROLLATO	VERIFICATO	APPROVATO
COMUNE DI GENOVA					
AREA DELLE RISORSE TECNICO OPERATIVE					
DIREZIONE PROGETTAZIONE					
AREA DEI SERVIZI ALLA COMUNITA' - DIREZIONE BENI E ATTIVITA' CULTURALI					
DIRIGENTE RESPONSABILE		arch. Luca Patrone			
RESPONSABILE UNICO DEL PROCEDIMENTO		arch. Mirco Grassi			
Progettazione ARCHITETTONICA		Capogruppo Migliore-Servetto Architects arch. Ico Migliore arch. Mara Servetto Go-Up Architeti arch. Paolo Andrea Raffetto arch. Nicola Valentino Canessa arch. Maddalena Piccini			
Progettazione STRUTTURALE		Studio P.R.D ing. Giovanni Damonte ing. Alessandro Romelli			
Progettazione IMPIANTISTICA		ing. Luca Pizzoni			
Diagnosi ENERGETICA		ing. Alberto Messico			
Progettazione MULTIMEDIALE		Inglobe Technologies s.r.l.			
Intervento Opera					
MUSEO DELLA CITTA' DI GENOVA GENOVA CITY MUSEUM					
Contenuto degli elaborati		Contenuto dell'elaborato Mappe del degrado

Municipio I - Centro Est		I		Codice Elaborato	
Quartiere CENTRO STORICO		12			
N. Progr. Tav. RES 005				LGB D AR RES 005	
Scala 1:100		Data 06.10.2020			
LIVELLO DI PROGETTAZIONE		DEFINITIVO			
ARCHITETTONICO					
Codice CUP B39G19000220002

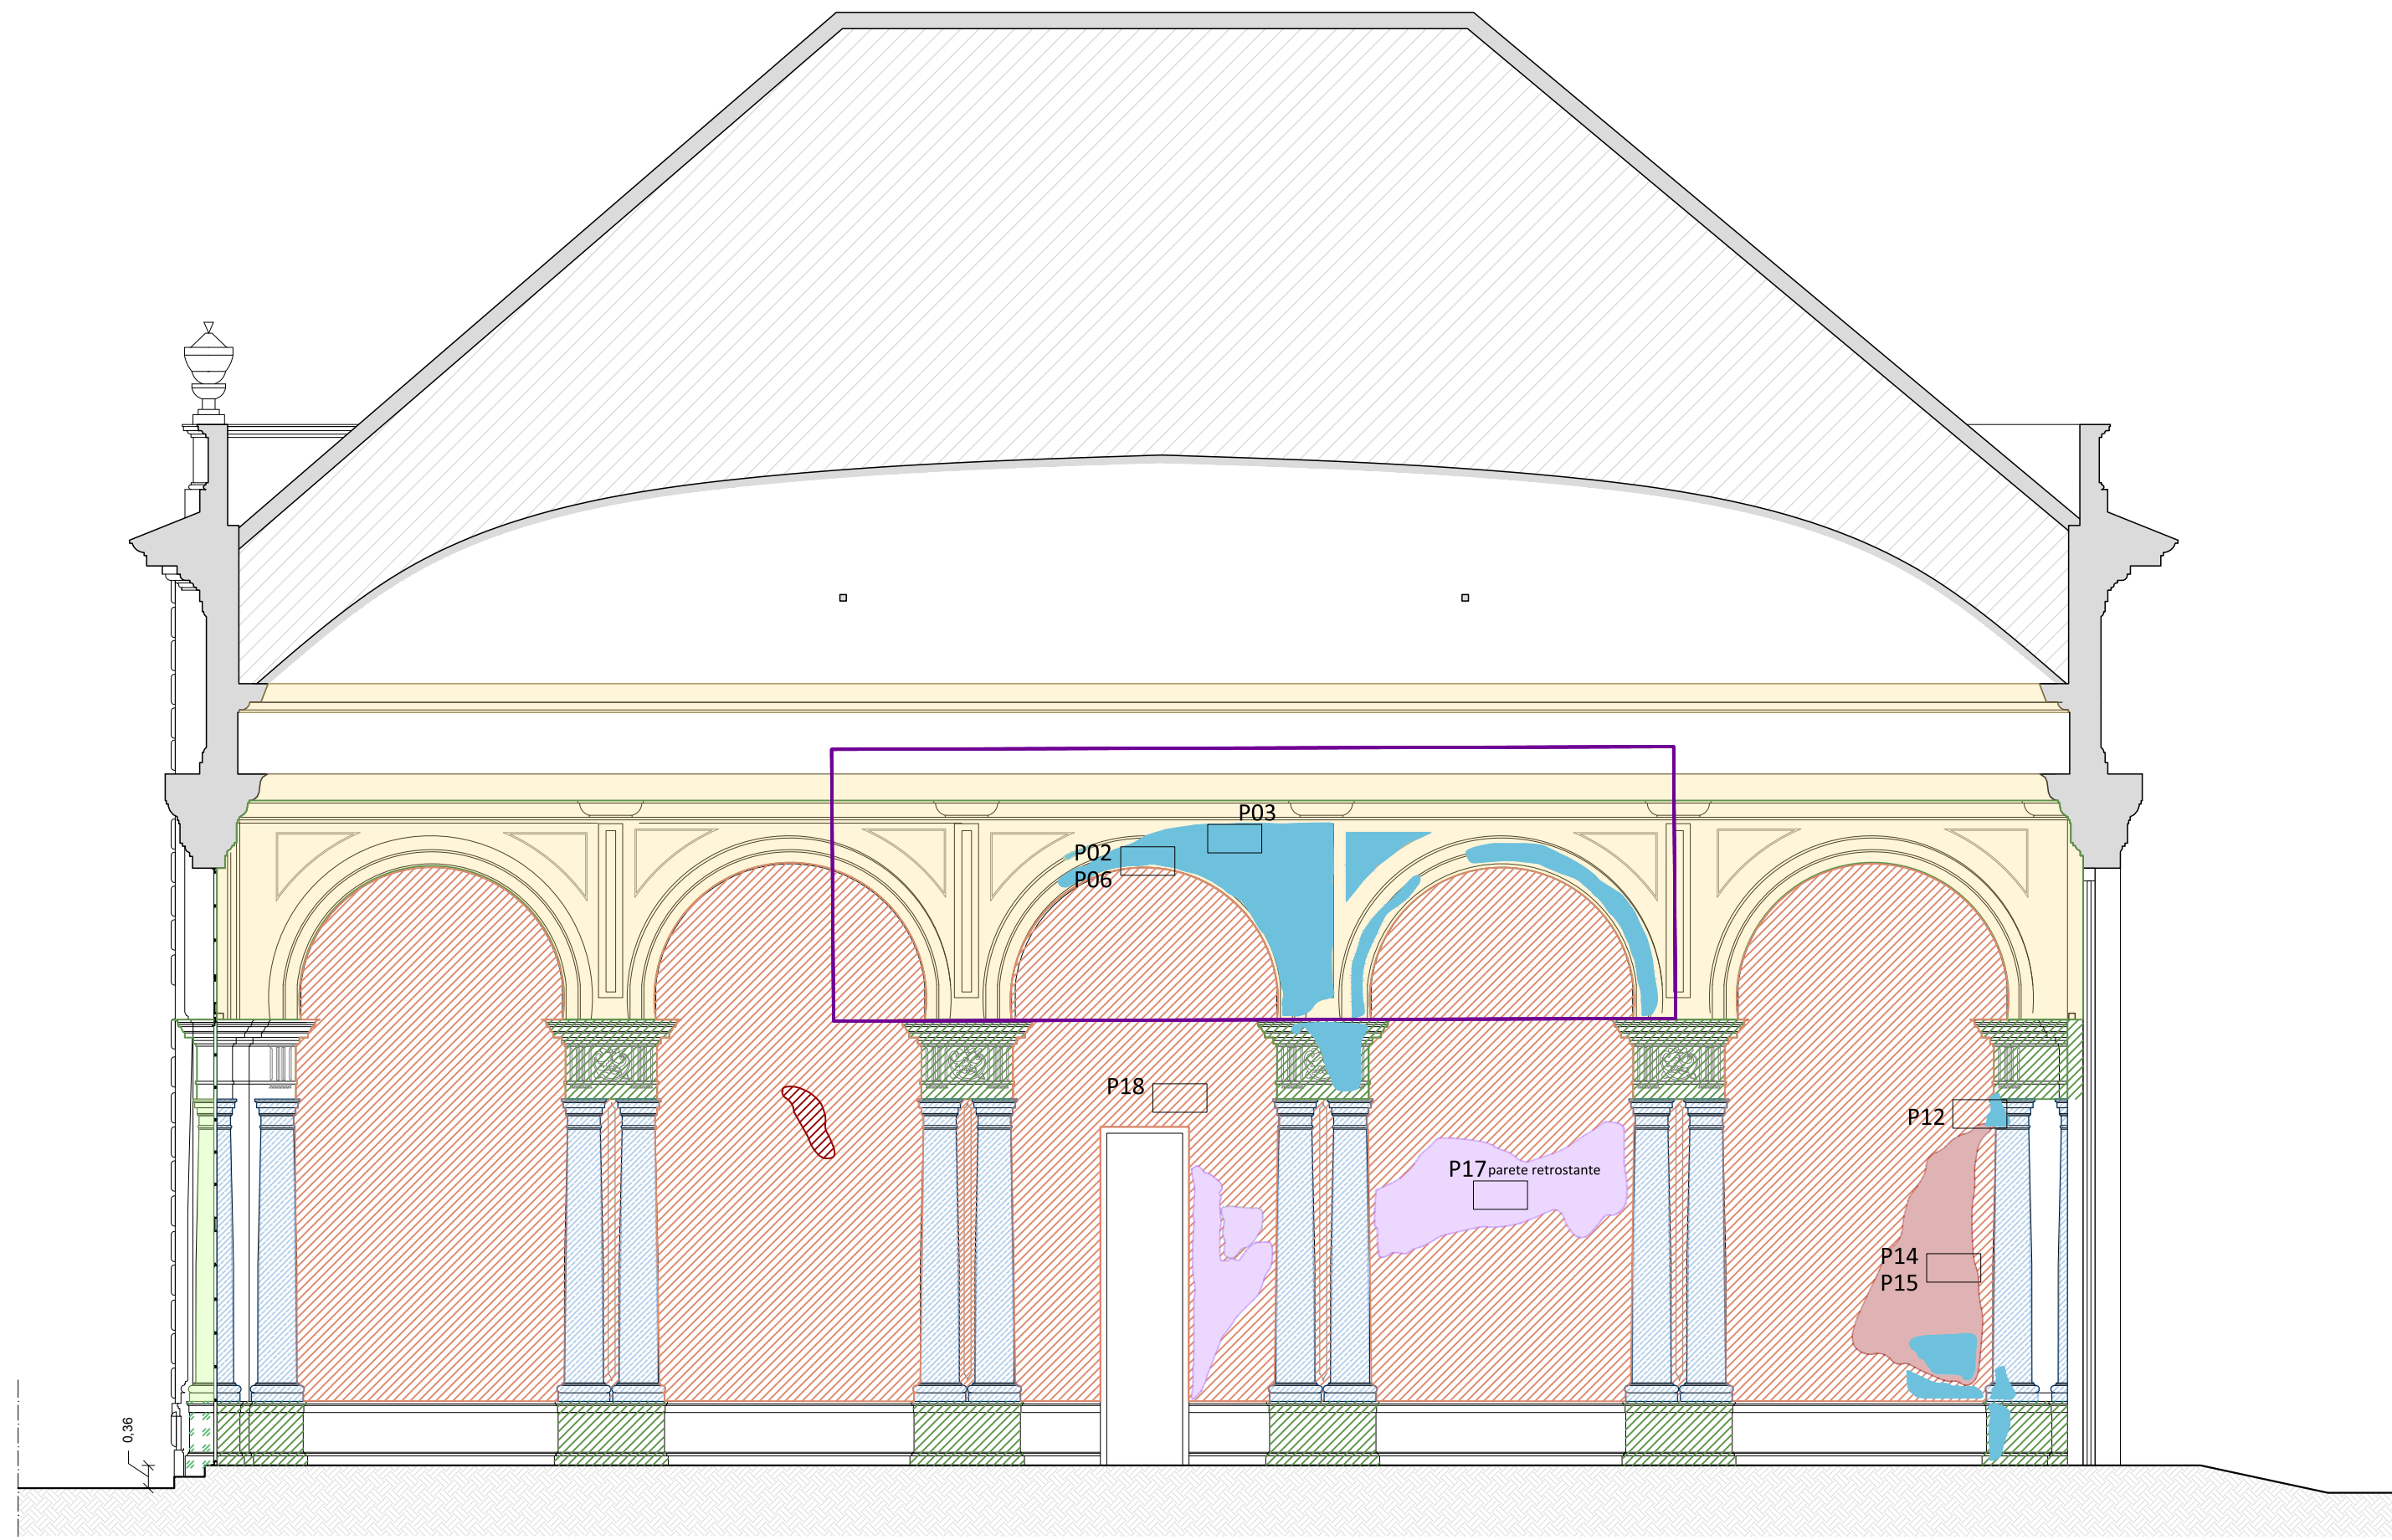
Sezione B-B

MAPPA DEI MATERIALI					MAPPA DEL DEGRADO			
ELEMENTO	RETINO	MATERIALE	CAMPIONE	ANALISI	Interni	DEGRADO	Esterni	DEGRADO
Esterni:anteridi a bugnato rigato		MARMO CON FINITURA RIGATA					mancanza parti di modellato (finitura rigata) (1); sostanze sovrannesse e deposito superficiale (2); graffiti (3)	1 2 3
Interni: cornice modanata volta, sfondati, archi		STUCCO TINTEGGIATO (nota 1)	P02 P03 P06	P02: microstratigrafica P03: microstratigrafica P06: petrografica e microstratigrafica	polverizzazione strato di finitura pittorica (4) ; decoesione dello strato di supporto alla finitura (5); efflorescenze saline (6)	4 5 6		
Interni: colonne con finitura finto marmo		Finitura: VERNICE (nota 2) Supporto: CEMENTO ALLUMINOSO (nota 3)			finitura a vernice incongrua su supporto cementizio			
Interni : tamponamento pareti		Finitura: BASE CALCE Supporto: presenza localizzata di CEMENTO (nota 4)	P18 (finitura) P14 e P15 (supporto)	P18: petrografica e cromatografica P14 e P15: petrografica e cromatografica	polverizzazione strato di finitura (7), efflorescenze saline (8), strati di finitura sovrannessi all'originale (9), distacchi (10)	7 8 9 10

Interni : grappe di ancoraggio archi, telai infissi		FERRO			ossidazione delle grappe di ancoraggio, buono stato di conservazione telai infissi		buono stato di conservazione telai infissi	
Interni: colonne, capitelli, Esterni: basamento, archi, specchiature		MARMO originale			sostanze sovrannesse di varia natura quali protettivi, fissativi;		deposito superficiale eb sostanze sovrannesse di varia natura quali protettivi, fissativi	
Interni, Esterni: tamponamenti impianto di condizionamento		MARMO nuovo			buono stato di conservazione ad eccetto di qualche presenza di macchie		deposito superficiale	
Interni, Esterni: specchiature infissi		VETRO			buono stato di conservazione		buono stato di conservazione	
Interni : volta Esterni : specchiature, cornice, parete su piazza Senarega		INTONACO TINTEGGIATO			deposito superficiale; graffiti	11 12		
Interni: lunetta sopra portone		DIPINTO MURALE AD AFFRESCO			deposito superficiale

NOTA 1: le analisi petrografiche, eseguite in corrispondenza dell'arco (campione P06) hanno evidenziato la presenza di gesso, sia nello strato di supporto che negli strati di finitura, ad eccetto dello strato di finitura pittorica che risulta a base di carbonato di calcio e magnesio con particelle di ocra gialla					NOTA BENE: Le analisi cromatografiche hanno messo in evidenza la presenza di due tipologie di efflorescenze: - Solfati nei campioni P2, P3, P12 - Cloruri nei campioni P15, P17 (cloruro di sodio) - Nel campione P18 si riscontrano significativi contenuti di nitrati e cloruri, ben al di sotto tuttavia dell'unità percentuale.			
NOTA 2: materiale d'archivio del Comune di Genova: FASCICOLO 244_01 e Genio Civile FASCICOLO 1395_1 (lavori eseguiti nel 1947) : dalla descrizione riportata nell'elenco prezzi , viene riportata la seguente voce, "verniciatura finto marmo su finte colonne"

NOTA 3: materiale d'archivio del Genio Civile: PRATICA 292/708, nell'elenco prezzi dei lavori eseguiti nel 1947 è riportata la voce " colonne in cemento alluminoso armato"								
NOTA 4: dalle analisi eseguite in corrispondenza della parete (campione P18) si evince che lo strato di finitura è composto da malta realizzata con calce aerea, mentre dai campioni relativi allo strato di supporto (P14 e P15) si deduce che si è in presenza di un impasto cementizio
