MAPPA DEI MATERIALI				MAPPA DEL DEGRADO				MAPPA DEGLI INTERVENTI					
ELEMENTO	RETINO	MATERIALE	CAMPIONE	ANALISI	Interni	DEGRADO	Esterni	DEGRADO	Interni	INTERVENTI	Esterni	INTERVENTI	
Esterni: anteridi a bugnato rigato		MARMO CON FINITURA RIGATA					mancaanza parti di modellato (finitura rigata) (1); sostanze sovrasmesse e deposito superficiale (2); graffiti (3)	<div><div>1</div><div>23</div></div>			INT_03 INT_06 INT_10	<div>INT_03</div> <div>INT_06 INT_10</div>	
Interni: cornice modanata volta, sfondati, archi		STUCCO TINTEGGIATO (nota 1)	P02 P03 P06	P02: microstratigrafica P03: microstratigrafica P06: petrografica e microstratigrafica	polverizzazione strato di finitura pittorica (4) ; decoesione dello strato di supporto alla finitura (5); efflorescenze saline (6)	<div>45</div> <div>6</div>			INT_04				
Interni: colonne con finitura finto marmo		Finitura: VERNICE (nota 2) Supporto: CEMENTO ALLUMINOSO (nota 3)			finitura a vernice incongrua su supporto cementizio				INT_09

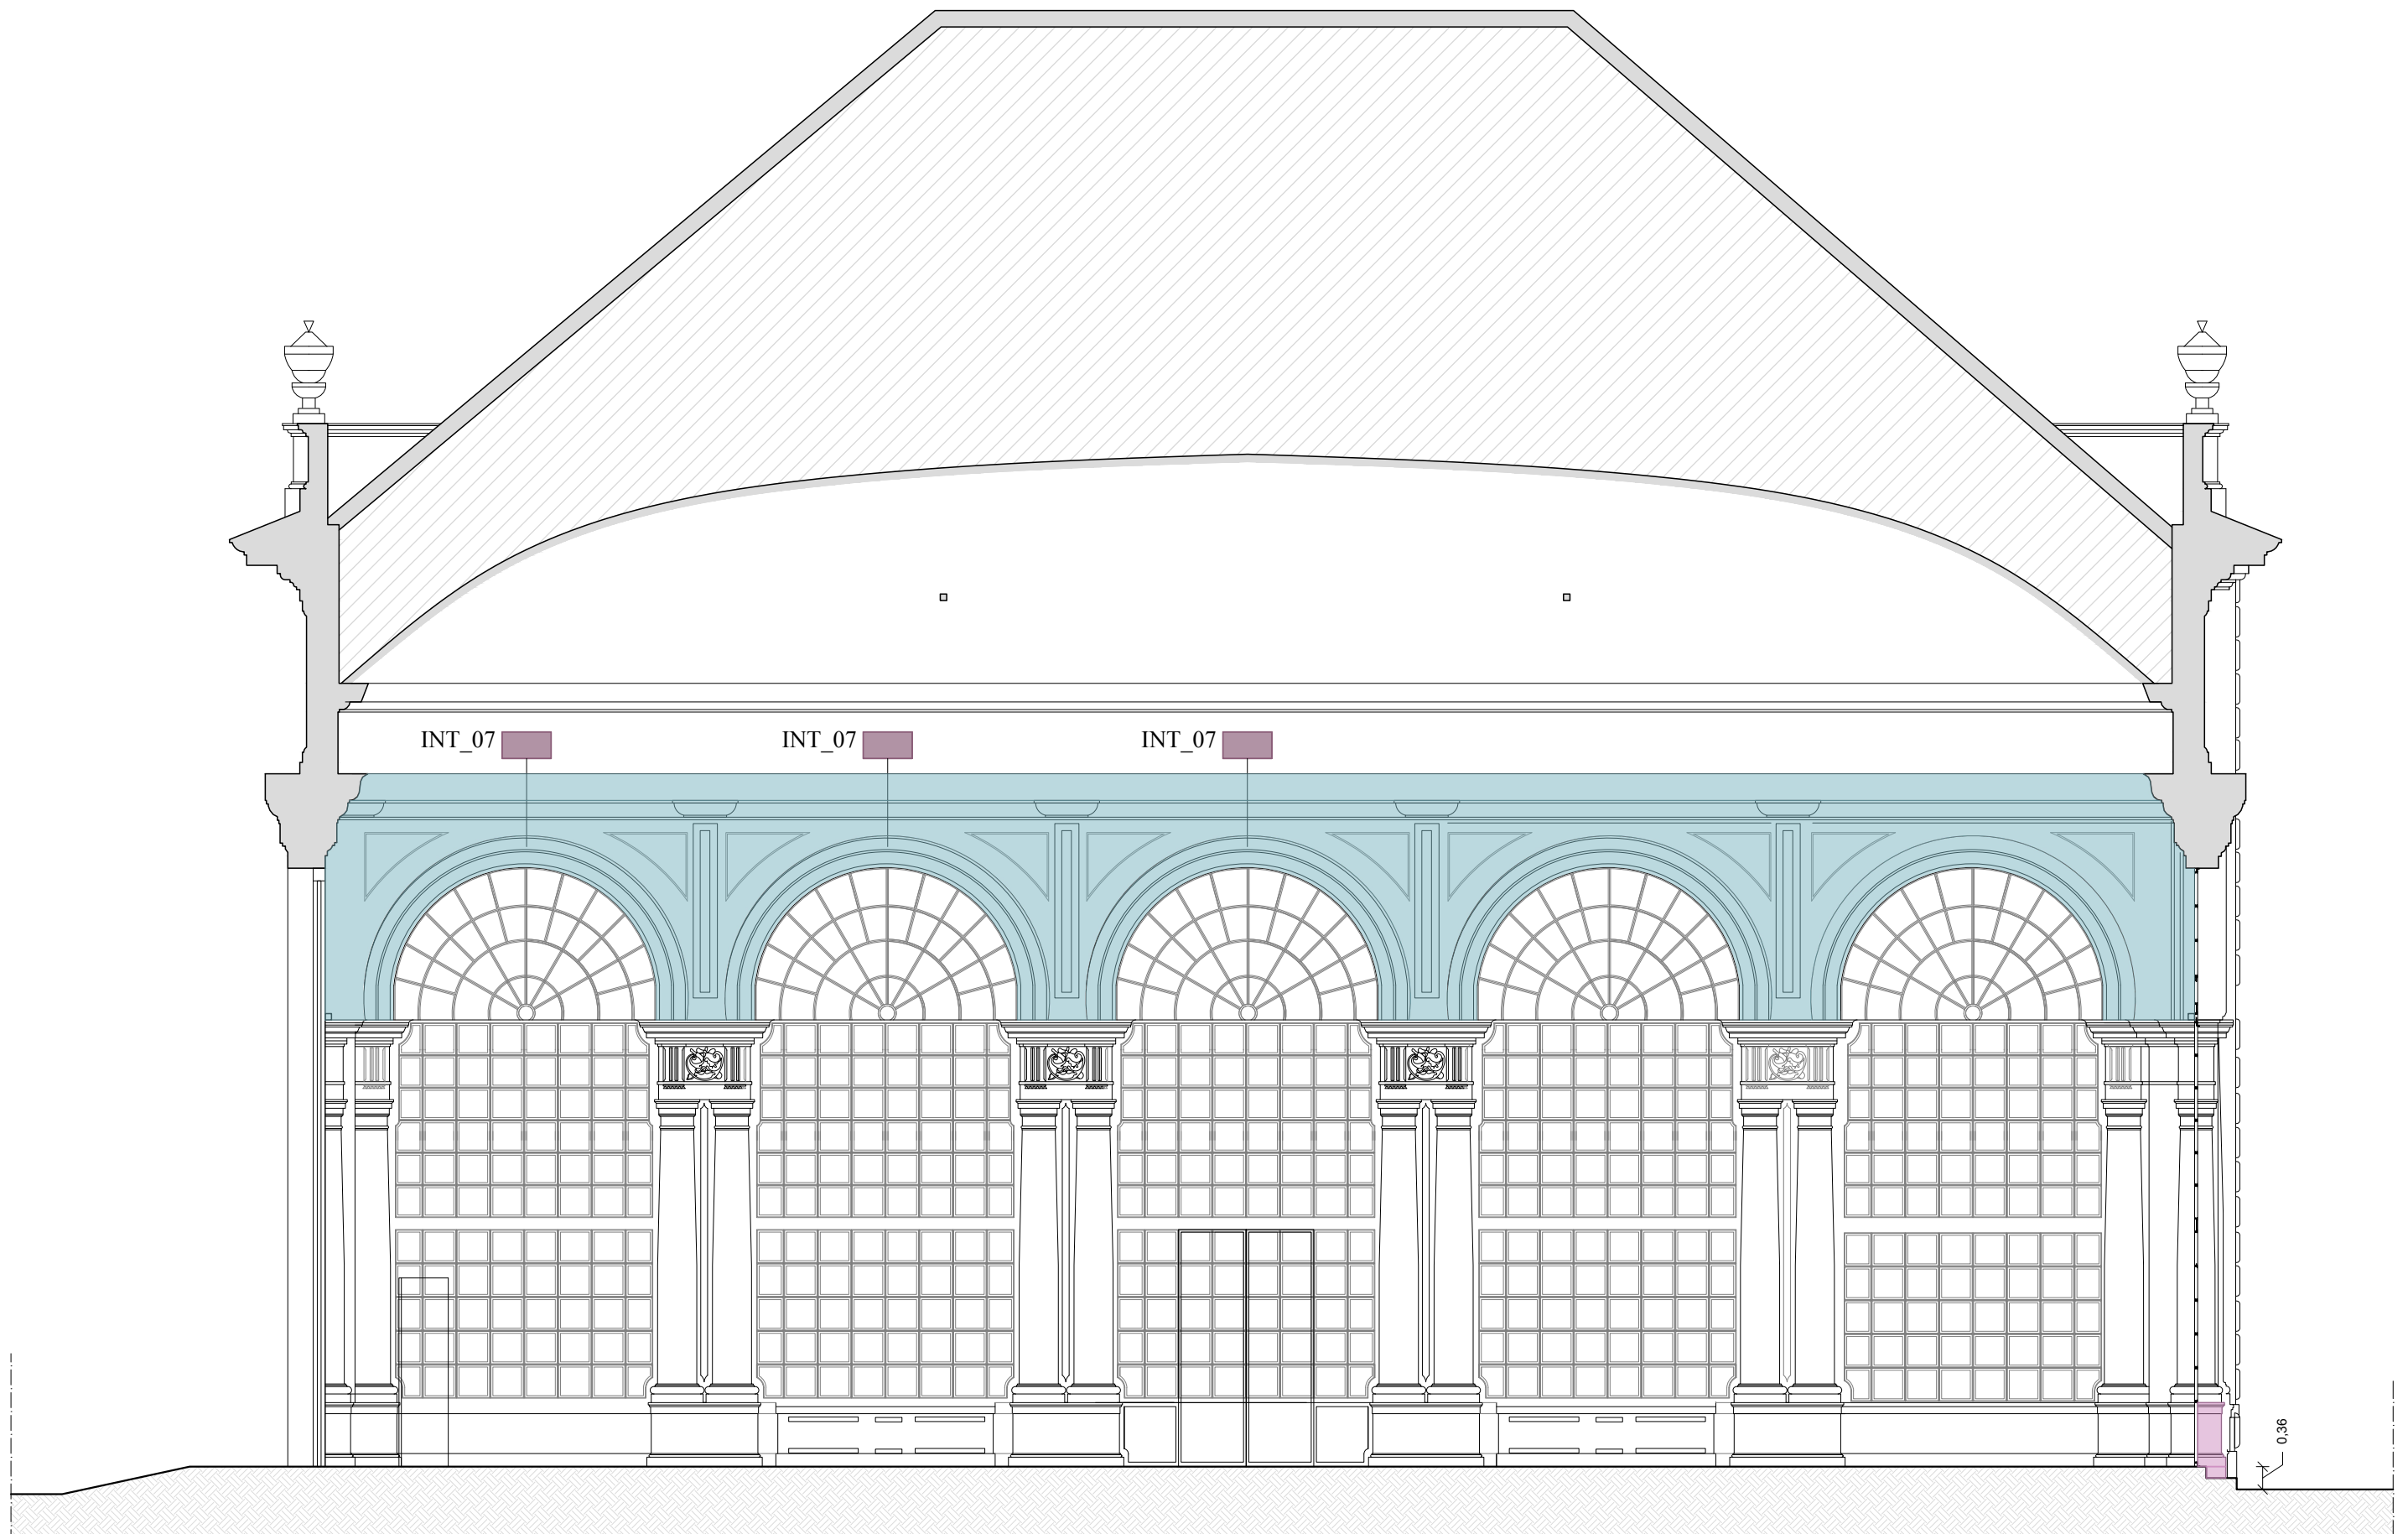
Sezione A-A

Interni : tamponamento pareti		Finitura: BASE CALCE Supporto: presenza localizzata di CEMENTO (nota 4)	P18 (finitura) P14 e P15 (supporto)	P18: petrografica e cromatografica P14 e P15: petrografica e cromatografica	polverizzazione strato di finitura (7), efflorescenze saline (8), strati di finitura sovrasmessi all'originale (9), distacchi (10)	<div>78</div> <div>910</div>			INT_01 INT_02	<div>INT_01</div> <div>INT_02</div>			
Interni : grappe di ancoraggio archi, telai infissi		FERRO			ossidazione delle grappe di ancoraggio, buono stato di conservazione telai infissi		buono stato di conservazione telai infissi		INT_07: grappe metalliche;				
Interni: colonne, capitelli, Esterni: basamento, archi, specchiature		MARMO originale			sostanze sovrasmesse di varia natura quali protettivi, fissativi;		deposito superficiale eb sostanze sovrasmesse di varia natura quali protettivi, fissativi				INT_03 e INT_10: porzioni basamentali

Interni, Esterni: tamponamenti impianto di condizionamento		MARMO nuovo			buono stato di conservazione ad ecetto di qualche presenza di macchie		deposito superficiale						
Interni, Esterni: specchiature infissi		VETRO			buono stato di conservazione		buono stato di conservazione		INT_09: infissi su prospetto P.Senarega		INT_09: infissi su prospetto P.Senarega		
Interni : volta Esterni : specchiature, corticione, parete su piazza Senarega		INTONACO TINTEGGIATO			deposito superficiale; graffiti	<div>1112</div>					INT_05: porzioni prospetto su P.Senarega e parete interna corrispondente		
Interni: lunetta sopra portone		DIPINTO MURALE AD AFFRESCO			deposito superficiale				INT_08: affresco				
NOTA 1: le analisi petrografiche, eseguite in corrispondenza dell'arco (campione P06) hanno evidenziato la presenza di gesso, sia nello strato di supporto che negli strati di finitura, ad ecetto dello strato di finitura pittorica che risulta a base di carbonato di calcio e magnesio con particelle di ocra gialla					NOTA BENE: Le analisi cromatografiche hanno messo in evidenza la presenza di due tipologie di efflorescenze: - Solfati nei campioni P2, P3, P12 - Cloruri nei campioni P15, P17 (cloruro di sodio) - Nel campione P18 si riscontrano significativi contenuti di nitrati e cloruri, ben al di sotto tuttavia dell'unità percentuale.					<div><div>INT_01 : Intervento di restauro sulle pareti compromesse</div><div>INT_02 : Intervento di restauro sulle pareti compromesse</div><div>INT_03: Intervento di restauro sugli elementi in materiale lapideo</div><div>INT_04: Intervento di restauro sugli elementi in stucco</div><div>INT_05: Intervento di restauro sulle coloriture esterne</div><div>INT_06: Intervento di restauro sulle porzioni a bugnato esterne</div><div>INT_07: Intervento di restauro sulle grappe di ancoraggio archi</div><div>INT_08: Intervento di restauro sulla porzione in affresco</div><div>INT_09 : Pulitura Vetri finestre su Piazza Senarega Pulitura colonne con finitura a finto marmo</div><div>INT_10 (intervento aggiuntivo all'INT_03)</div></div>
