RESTAURO DELL'ANTICO MERCATO DI CORSO SARDEGNA
CREAZIONE DI SERVIZI DI QUARTIERE
PROGETTO DI FATTIBILITÀ TECNICA ED ECONOMICA
Art.23, D.L. 18 aprile 2016 n.50

Relazione tecnica strutture

M&L | Molfino&Longo
www.GENOVAPROGETTI.it

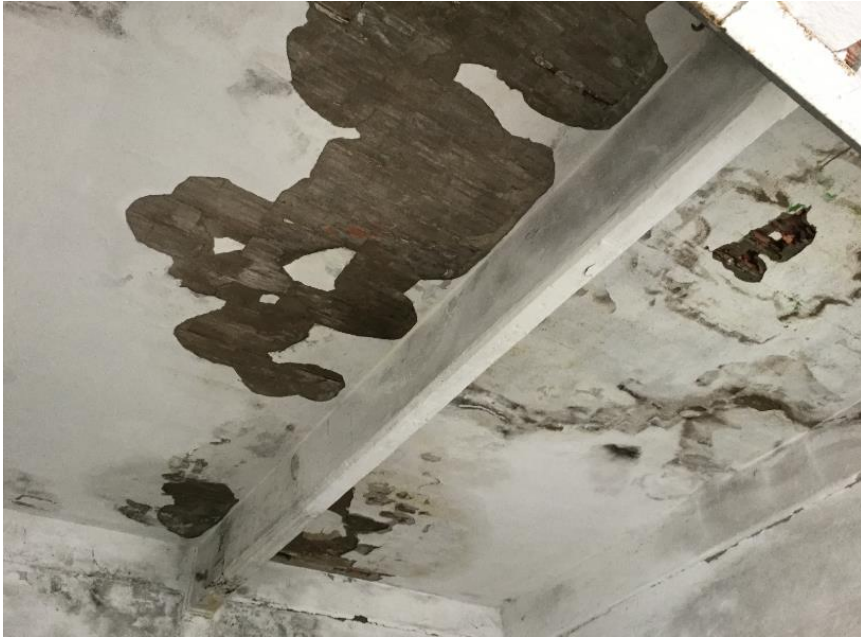
Foto 2: Trave c.a. e solai latero cementizi

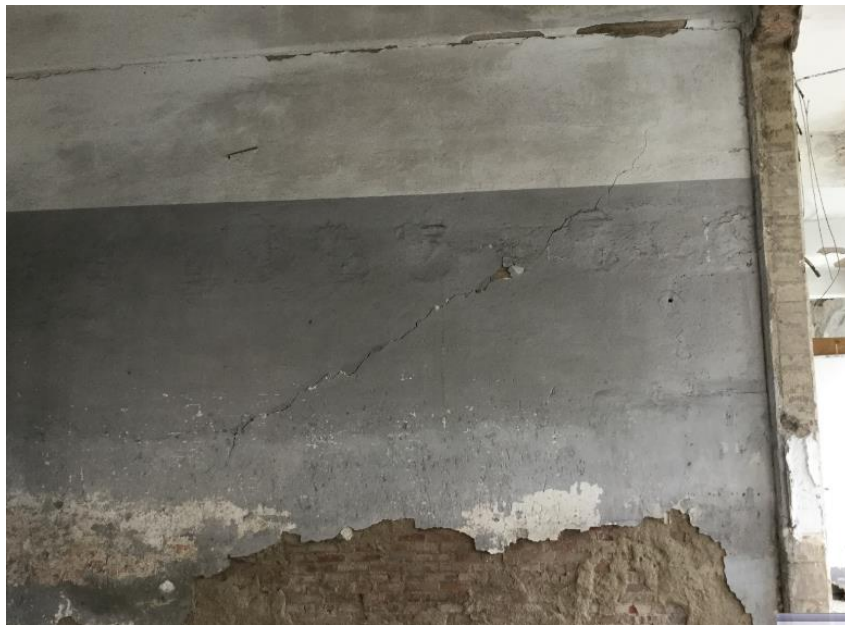
Foto 3: Tamponatura

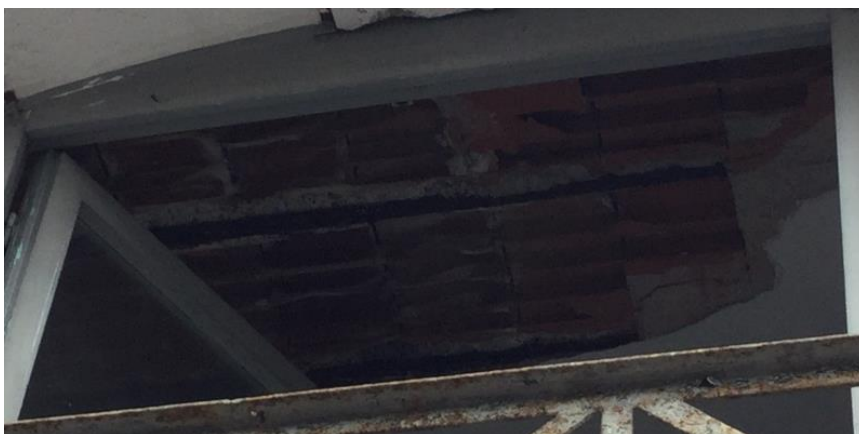
In alcuni degli edifici bassi, non riparati dall'aria, l'intonaco si è degradato al punto di scoprire l'intradosso del solaio. I solai a vista risultano tutti in laterizio con armatura. In alcune zone i laterizi sono "sfondellati".

Foto 7: Solaio sfondellato

Rimossi gli eventuali strati di intonaco ammalorati o decoesi e le eventuali porzioni di laterizio danneggiate o in procinto di imminente rottura si procederà alla ricostruzione del profilo intradossale del solaio tramite riempimento delle pignatte danneggiate con pannelli in EPS di opportuno spessore idoneamente incollati ai laterizi sani avendo cura di pulire il substrato, garantendo una superficie asciutta, consistente e priva di parti friabili.

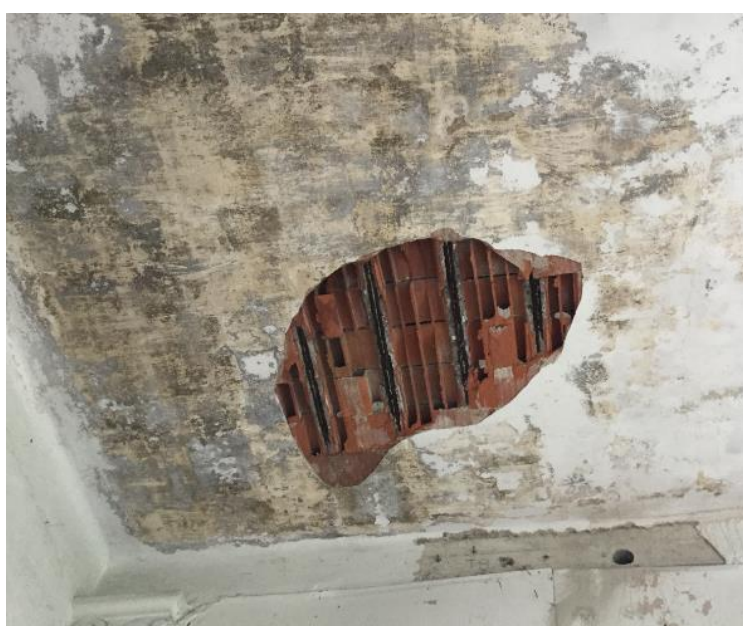
Foto 8: Solaio sfondellato

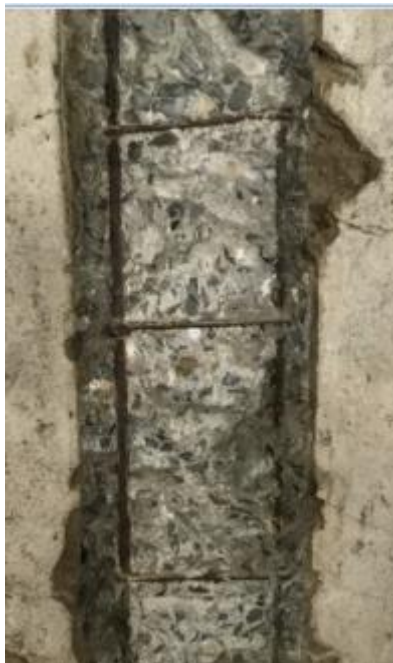
Gli elementi portanti in c.a., laddove il copriferro è stato espulso, mostrano degli aggregati abbastanza grossi, ferri lisci, staffe con interassi tra i 15 e i 30 [cm].

Foto 14: Pilastro c.a. e armature

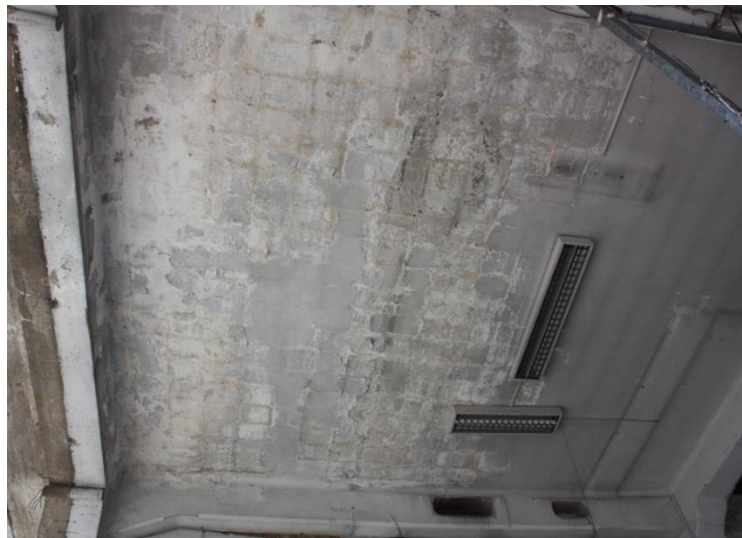
Foto 16: Efflorescenze saline

- Efflorescenze saline: causate dalle infiltrazioni di acqua che si presentano in forma di macchia biancastra e geometria irregolare;
- Patina biologica: causata da un'eccessiva imbibizione di acqua per ruscellamento o infiltrazione, si presenta come deposito di colore verde e si riscontra per lo più su elementi esterni ma anche pilastri interni o intradosso di solette di copertura;
- Distacchi di intonaco: assenza di continuità tra gli strati di rivestimento rispetto al substrato, causati da infiltrazioni d'acqua ed efflorescenze saline oltre che da fenomeni di natura antropica in seguito alle modifiche strutturali apportate agli elementi costruttivi;

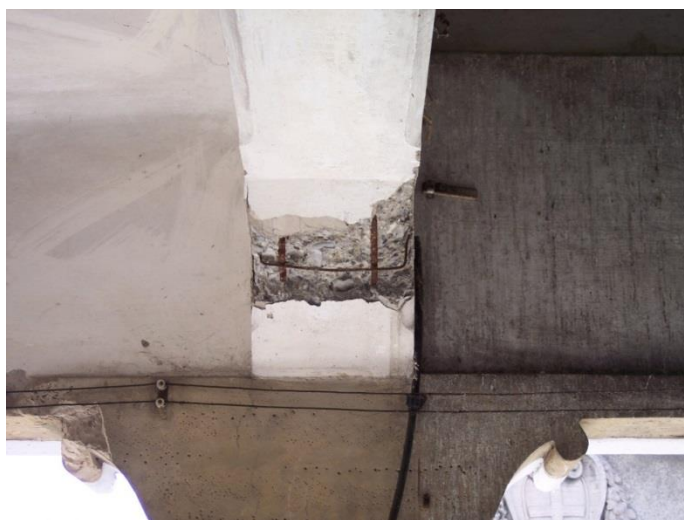
- Espulsione di copriferro: fenomeno che dipende dai criteri costruttivi, dalla qualità del calcestruzzo, dallo spessore del copriferro e dall'aggressività dell'ambiente.

Foto 17: Espulsione del copriferro e corrosione armatura

Irruvidito il substrato in calcestruzzo (asperità di almeno 5 mm) mediante scarifica meccanica o idrodemolizione, fino al raggiungimento dello strato di calcestruzzo con caratteristiche di buona solidità e omogeneità, e rimossa accuratamente la ruggine dai ferri d'armatura, che dovranno essere puliti mediante spazzolatura (manuale o meccanica) o sabbiatura, si procederà alla pulizia del substrato, eliminando qualsiasi residuo di polvere, grasso, olii e altre sostanze contaminanti con aria compressa o idropulitrice, e alla bagnatura a rifiuto fino ad ottenere un substrato saturo, ma privo di acqua liquida in superficie.

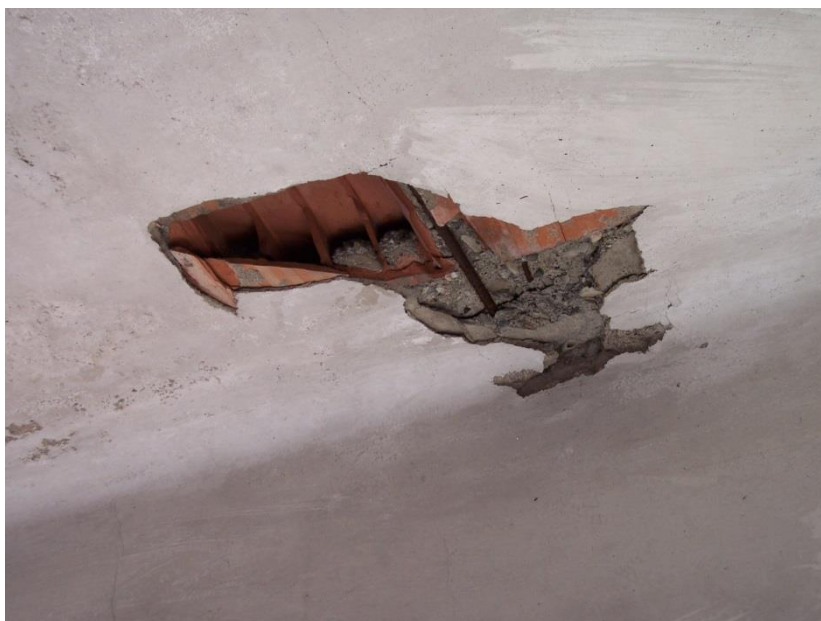
- Carenze statico-costruttive nei solai: dissesti riconducibili alla corrosione dei ferri disposti all'intradosso dei travetti in cemento armato. La formazione di ruggine provoca l'espulsione del copriferro e in particolare dei punti di appoggio delle pignatte in laterizio.
- Danneggiamenti nei tamponamenti: i pannelli di tamponamento, non essendo elementi strutturali, in condizioni ordinarie svolgono un ruolo statico modesto, tuttavia è importante che siano ancorati alla struttura. In alcuni edifici perimetrali si riscontra uno scarso ammorsamento tra travi-pilastri e tamponamenti;
- Danneggiamento delle armature: la realizzazione di solai da parte degli esercenti senza un criterio costruttivo comune e soprattutto che ponesse l'attenzione al mantenimento dell'integrità strutturale, ha portato a danneggiare in alcuni casi le armature dopo averne eliminato il copriferro.

Foto 18: Espulsione copriferro e rottura di laterizio in un solaio

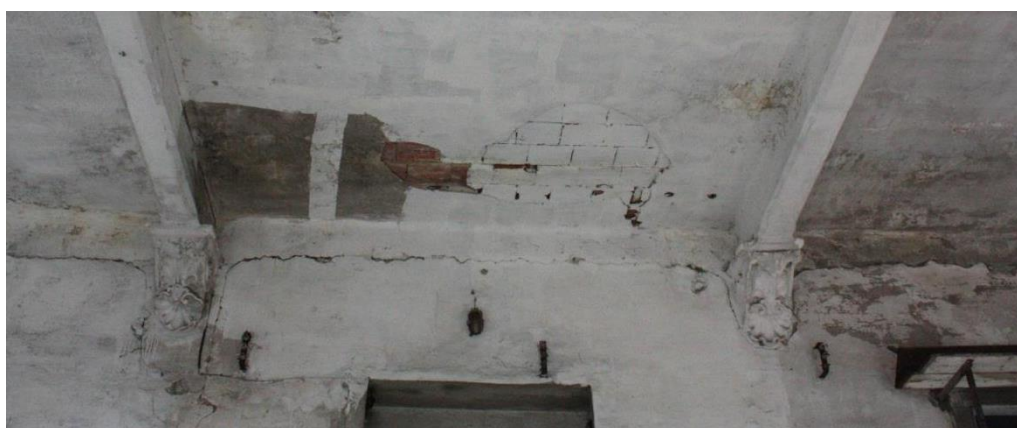
Foto 19: Mancanza di ammorsamento trave-pilastro e tamponamento

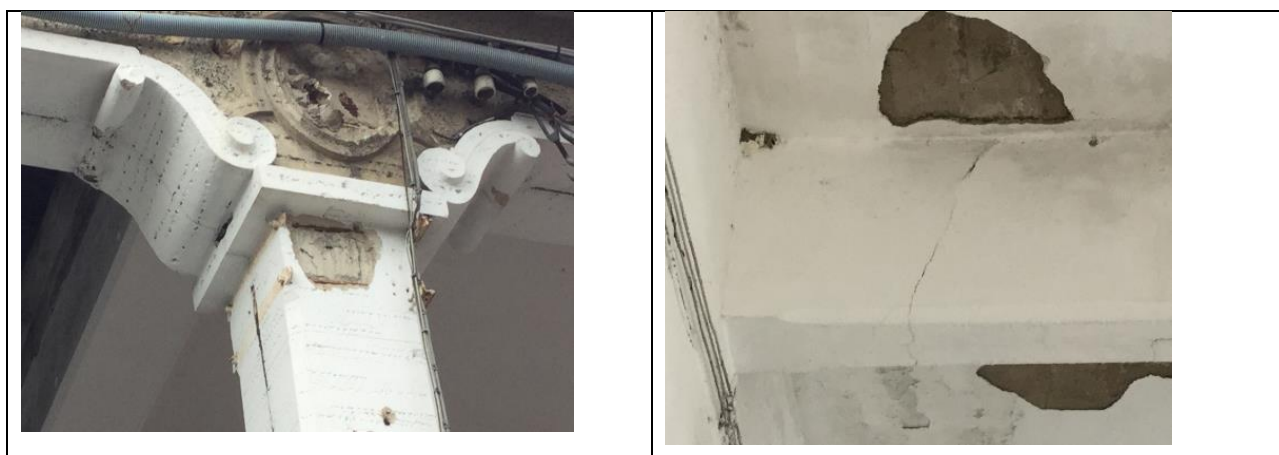
Foto 20: Espulsione del copriferro e lesione su trave

La realizzazione del sistema di rinforzo strutturale in fibra di acciaio Steel Reinforced Mortar (abbinamento di fibra di acciaio e malta minerale tixotropica a base di Geolegante) andrà eseguita avendo cura di realizzare dei placcaggi conformati in modo da soddisfare le esigenze geometriche e prestazionali del manufatto oggetto di intervento, avvolgendo in maniera adeguata le superfici dei nodi, previa eventuale regolarizzazione del supporto mediante una geomalta tixotropica tipo GEOLITE, con l'applicazione, ad avvenuta maturazione dei trattamenti preventivi descritti, di una prima mano dell'adesivo minerale epossidico tipo GEOLITE GEL, garantendo sul supporto una quantità di materiale sufficiente (spessore medio 2-3 mm) per adagiare e inglobare il tessuto di rinforzo.

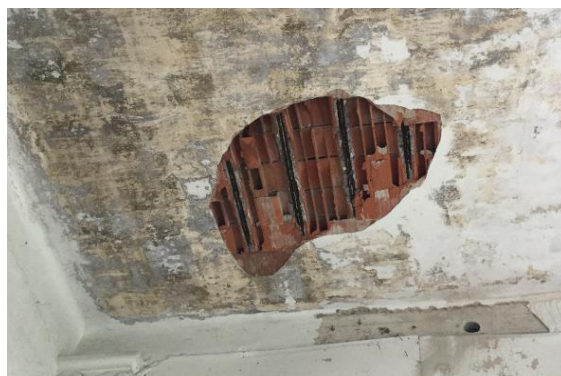
Foto 21: Solaio sfondellato
