COMMENDA di SAN GIOVANNI di PRÈ
ADEGUAMENTO FUNZIONALE, RESTAURO E RISANAMENTO CONSERVATIVO
MEI | MUSEO DELL'EMIGRAZIONE ITALIANA

☒ **PROGETTO ESECUTIVO | Lotto 1**

RELAZIONE SPECIALISTICA OPERE DI RESTAURO

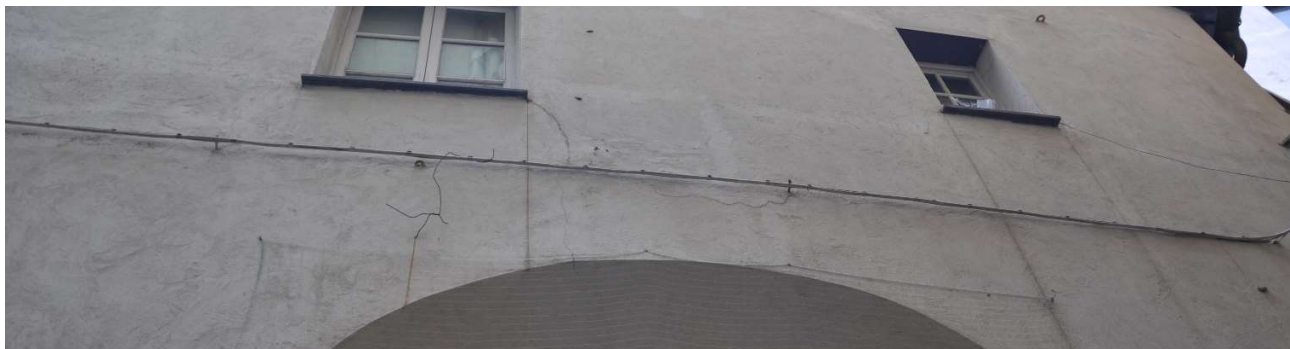
Or-R2 Pulitura, consolidamento e trattamento protettivo della muratura intonacata esistente

In linea generale gli intonaci antichi saranno conservati e consolidati, saranno però applicate puntuali sostituzioni di porzioni effettivamente ammalorate e irrecuperabili, oltre che di quelle realizzate in epoca recente con malte cementizie, previo accurato esame diagnostico chimico – mineralogico e mappatura dello stato di conservazione.

La rimozione delle porzioni effettivamente ammalorate/irrecuperabili avvenga tramite rimozione meccanica (non con martellina elettrica).

I depositi superficiali incoerenti (depositi di sostanze estranee o di prodotti di degrado, non cementati; polveri di varia natura e provenienza; efflorescenze saline; residui di deiezioni animali) siano asportati tramite carteggiatura manuale con pennelli e spazzole a setola morbida / nylon; i depositi coerenti (incrostazioni, concrezioni) o parzialmente coerenti siano rimossi tramite rimozione meccanica controllata (microsabbiatura e bisturi); nei casi di efflorescenze saline si utilizzino impacchi con acqua deionizzata.

Il consolidamento in profondità degli intonaci e l'ancoraggio degli strati superficiali privi di coesione a quelli sottostanti e alla muratura di supporto siano effettuati con iniezioni di malta a base di calce previo lavaggio delle superfici da far riaderire. L'ancoraggio potrà esser migliorato mediante l'uso di perni in acciaio inox o barrette in vetroresina, posti in opera in fori preventivamente eseguiti mediante trapani a millimetro.

La stuccatura delle lacune sia eseguita con materiali compatibili a quelli esistenti, quali malta di calce di granulometria e tonalità di colore simile a quella originaria, e sia tenuta sottolivello di qualche millimetro.

Le nuove porzioni di intonaco saranno realizzate con intonaco a base di malta di calce, aerea o idraulica (senza introdurre leganti cementizi) e inerti di varia granulometria, selezionati ed accuratamente lavati. La stesura dell'intonaco dovrà avvenire a più strati, seguendo le irregolarità della muratura senza procedere a regolarizzarne la superficie. Si escluda, pertanto, l'uso di punti e linee di lista. Lo strato finale sarà lisciato con la cazzuola o con il frattazzo di legno, previa esibizione di campionatura della lavorazione.

Ripresa della tinta. I colori utilizzati dovranno essere a base di latte di calce caricata con pigmenti inorganici. La definizione del colore dovrà provenire da accurate indagini stratigrafiche o analisi strumentali volte a stabilire la materia e la composizione del colore originario.

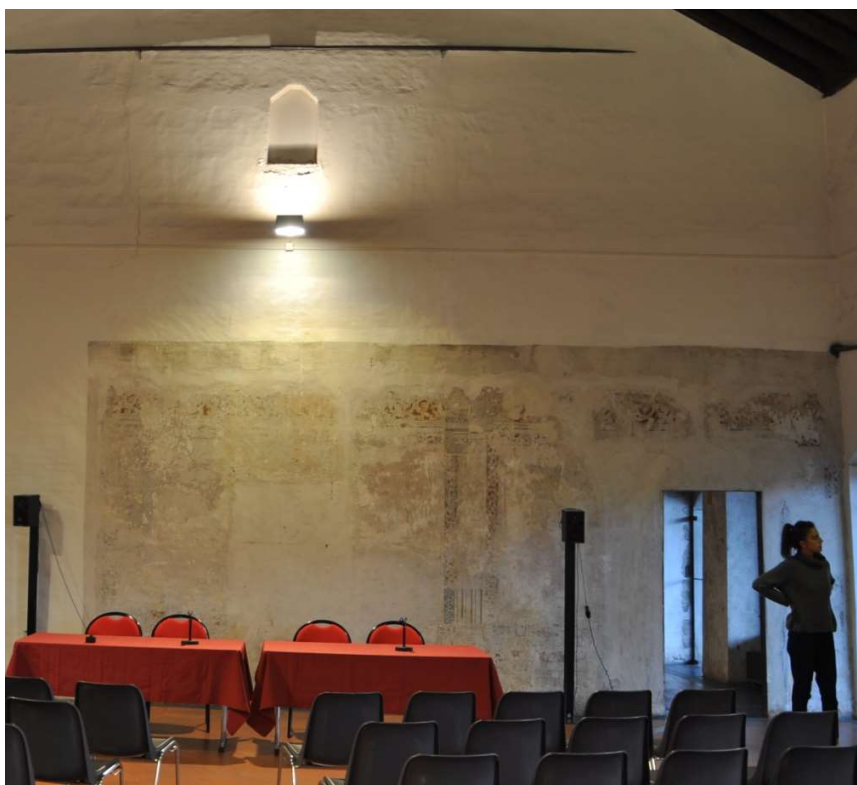
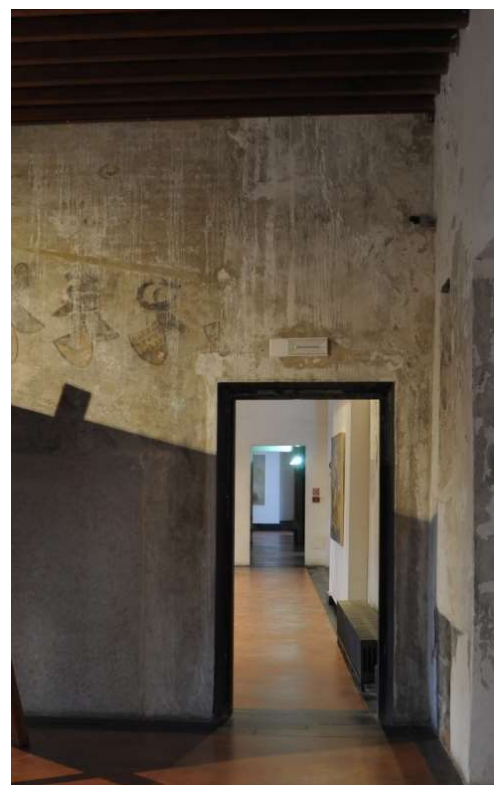
Ri2.2 Restauro delle pareti affrescate

Dipinti con ripartizioni architettoniche in parte già descialbati.

Sulla porzione di affresco in cui è presente dilavamento dovuto ad infiltrazioni d'acqua (foto 2) si opta per l'estrazione di sali con impacchi a base di acqua demineralizzata e CMC.

1 _ Rimozione di scialbi, incrostazioni, ridipinture (strati sottili o poco induriti) con bisturi previa applicazione di impacchi di CMC (carbossilmetilcellulosa) e carbonato di ammonio.

2 _ Ristabilimento della coesione e dell'adesione della pellicola pittorica nei casi di disgregazione o della pellicola pittorica sollevata a causa delle efflorescenze saline a spruzzo mediante l'impiego di nanocalci.

3 _ Stuccatura delle cadute di strati d'intonaco, di lesioni e fessurazioni da eseguirsi con malta di grassello di calce, sabbia di fiume e polvere di marmo. Inclusi i saggi per la composizione della malta idonea per colorazione e granulometria.

4 _ Ritocco con acquerello sottotono portandolo al livello del saggio di pulitura già effettuato (lievemente sottosquadro).

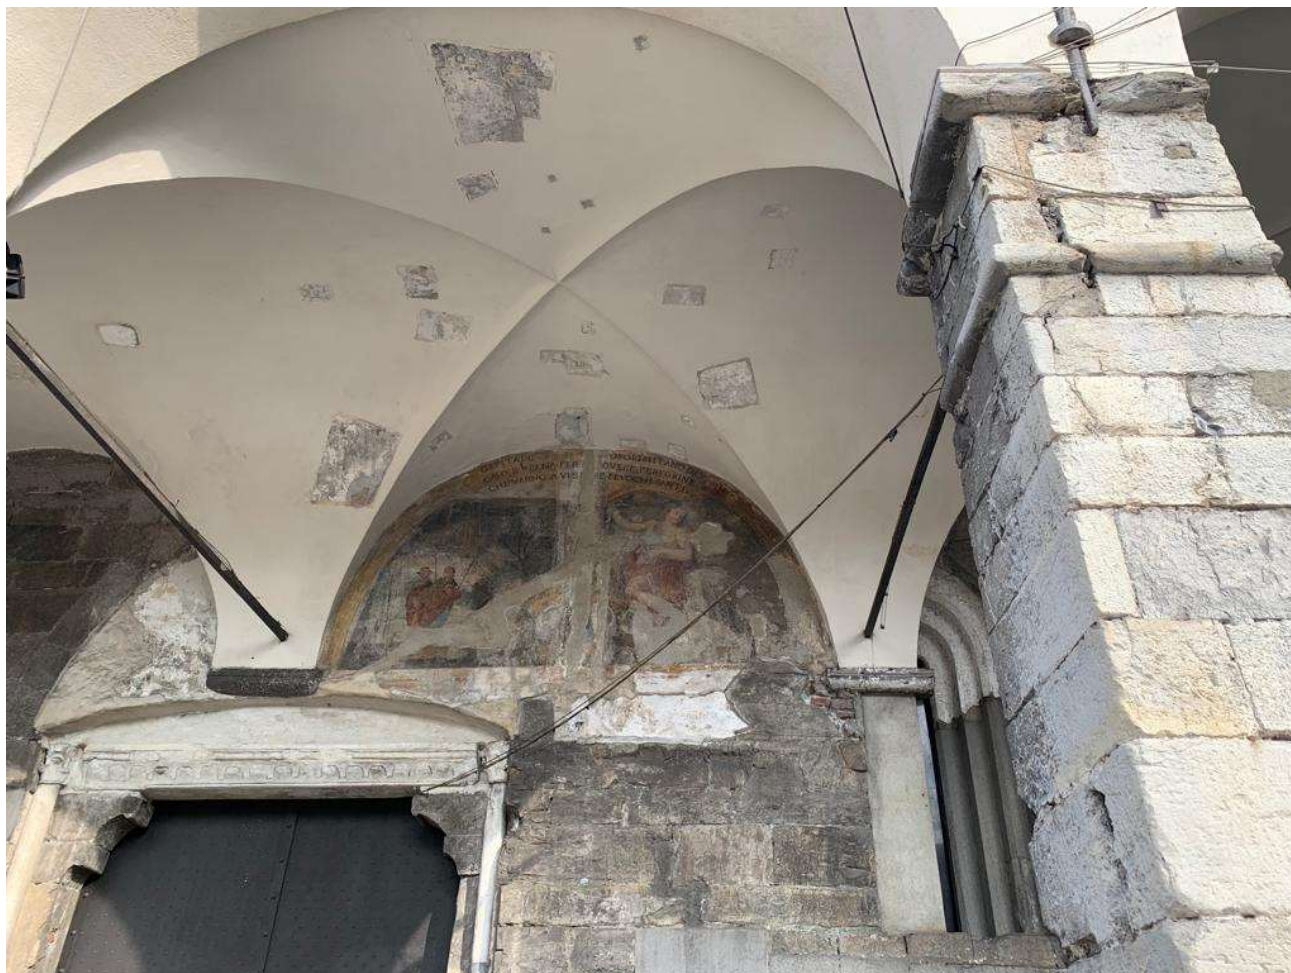
Ri2.4 Restauro dell'affresco esterno

Vi è inoltre la presenza di una lunetta affrescata in corrispondenza del loggiato a livello della piazza della Commenda, la quale risulta caratterizzata da una lesione sarcita con materiali e tecniche inadeguate per la corretta conservazione di questo affresco. A tal proposito si interviene mettendo in sicurezza tramite bendaggi e preconsolidamenti la porzione di affresco, al fine di sostituire la sarcitura con una nuova a base di malta idonea per granulometria e composizione.

- 1 _ Pulitura e depolveratura dell'intero affresco preliminare mediante l'utilizzo di pennellesse morbide.
- 2 _ Messa in sicurezza e preconsolidamento delle superfici decorate adiacenti le sarciture con bendaggi in garza di cotone (velo di leone). Preconsolidamento con resina acrilica.
- 3 _ Consolidamento con calce naturale.
- 4 _ Rimozione delle vecchie stuccature inidonee.
- 5 _ Stuccatura in malta idonea per colorazione e granulometria previa pulitura della sede e revisione cromatica dei bordi. Si prevede un trattamento lievemente sottosquadro per neutro.
- 6 _ Rimozione dei bendaggi.
- 7 _ Pulitura tramite piccoli aspiratori.
- 8 _ Ritocco del colore

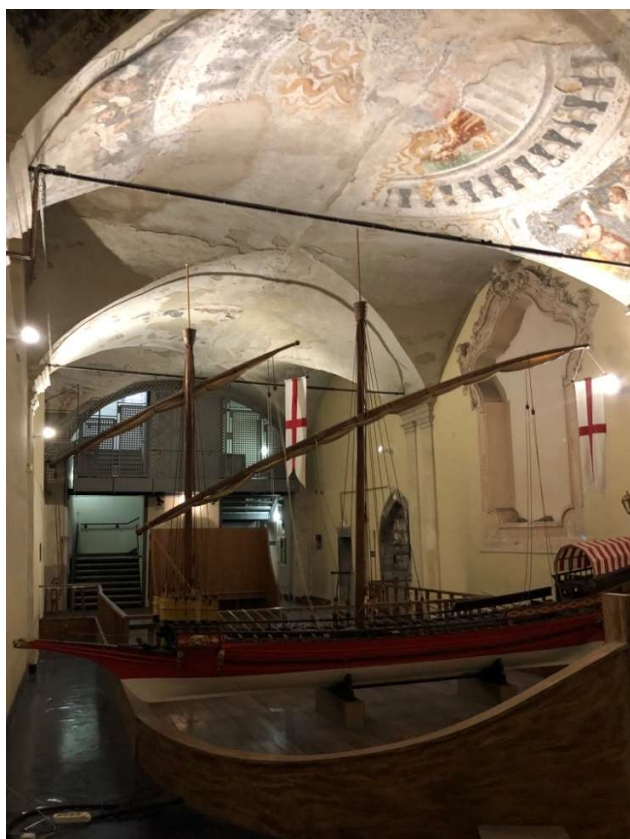
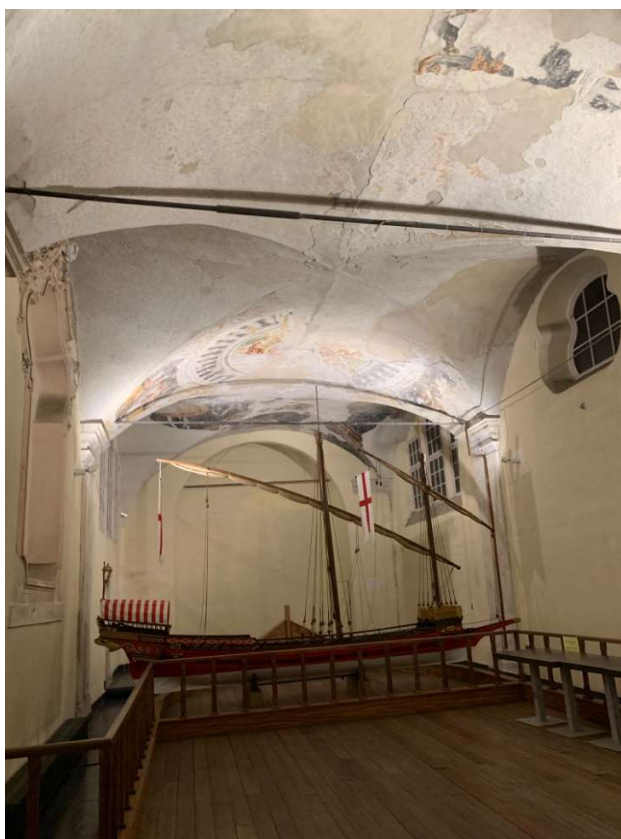
C2.2 Restauro delle volte affrescate

Controllo dello stato di conservazione e dell'umidità.

Rimozione di depositi superficiali incoerenti (quali terriccio, polvere etc) a secco con pennellesse e piccoli aspiratori.

Ristabilimento della coesione della pellicola pittorica nei casi di disgregazione o della pellicola pittorica sollevata a causa delle efflorescenze saline mediante infiltrazione di resina acrilica a bassa concentrazione, ove necessario, con interposizione di carta giapponese e successiva pressione a spatola. Infiltrazioni di silicato di etile in caso di disgregazione e polverizzazione della pellicola pittorica, previa interposizione di carta giapponese.

Stuccatura delle cadute di strati d'intonaco, di lesioni e fessurazioni da eseguirsi con malta di grassello di calce, sabbia di fiume e polvere di marmo. Inclusi i saggi per la composizione della malta idonea per colorazione e granulometria.
