EX ISTITUTO DORIA
RESTAURO E RISANAMENTO CONSERVATIVO DEL PROSPETTO
PRINCIPALE SU VIA STRUPPA

RELAZIONE SUI FENOMENI DI DEGRADO

Progetto n. 20.12.03

RECUPERO E RESTAURO CONSERVATIVO DEL PROSPETTO PRINCIPALE
GENOVA STRUPPA

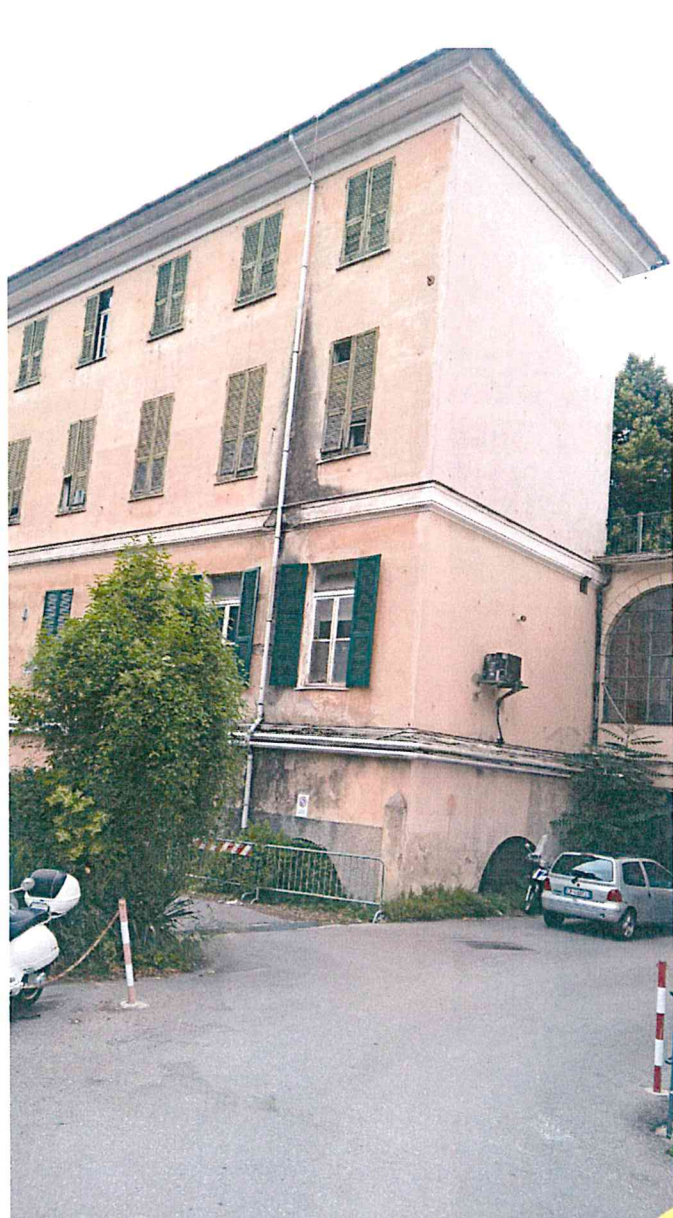
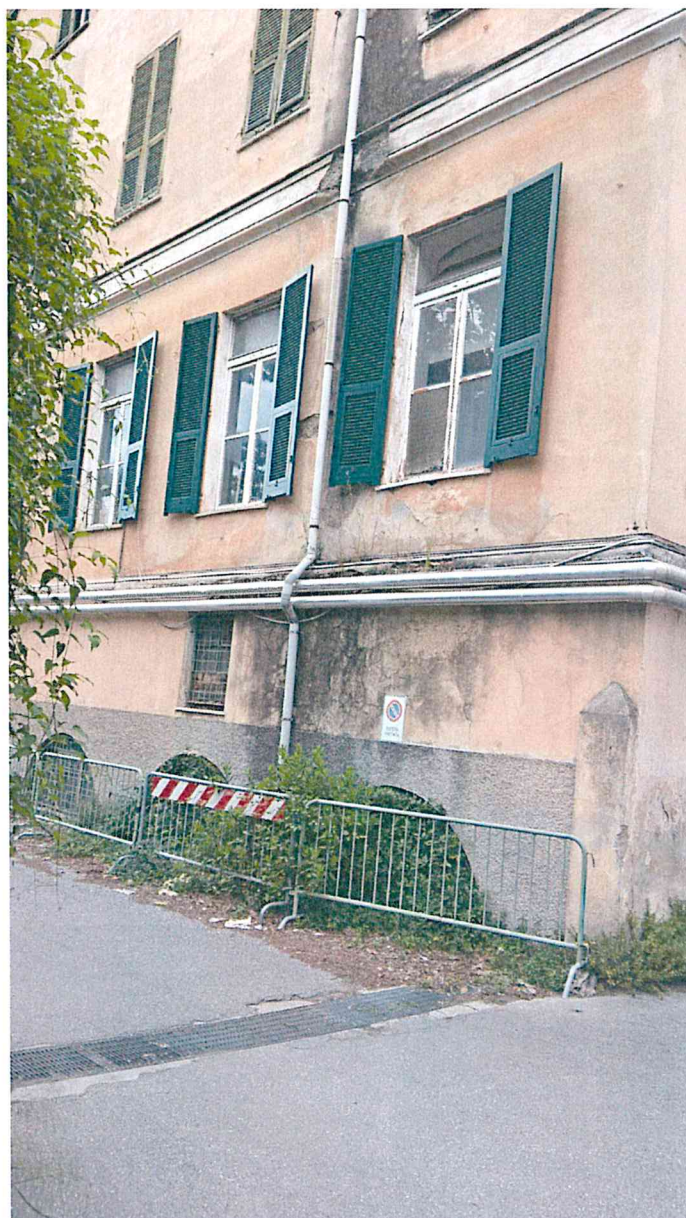
Img. 1-2- angolo tra ala est e prospetto laterale verso Asl: presenza di macchie, rottura dei pluviali, presenza di vegetazione infestante negli attacchi a terra e di patina biologica lungo le vie di percolazione dell'acqua. Sono inoltre visibili erosione, distacco e lacuna delle malte di rivestimento

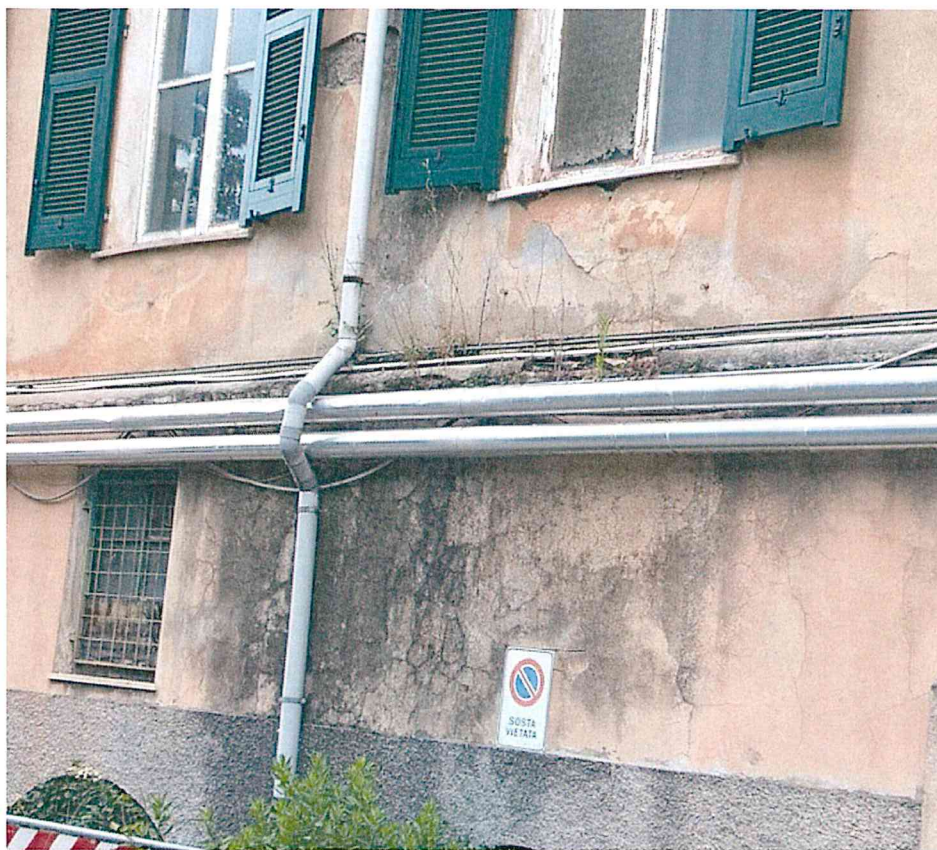
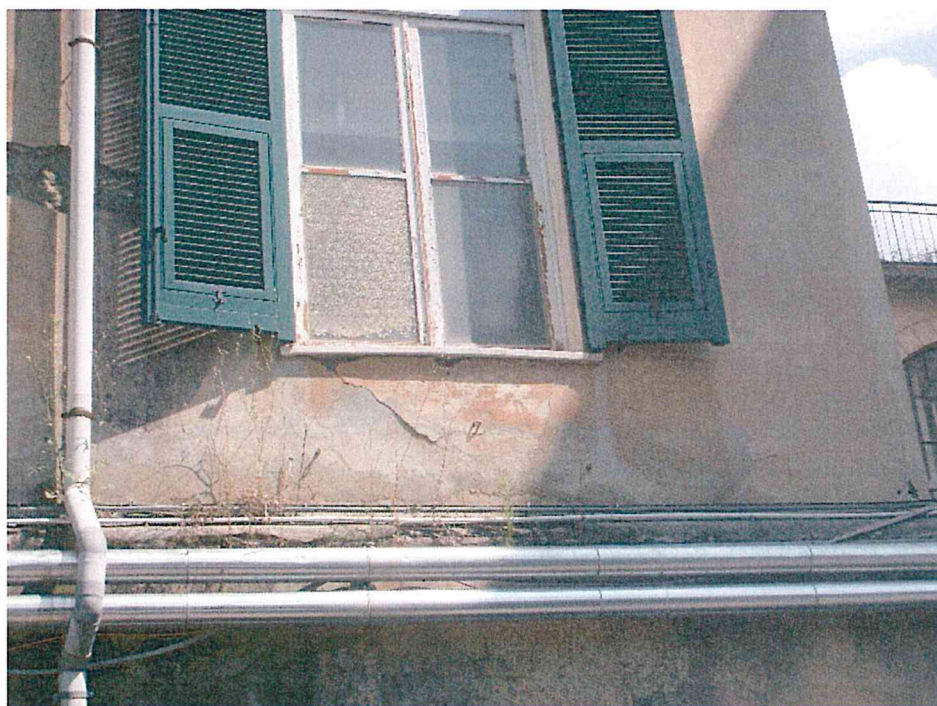
*Img.3- 4 – dettagli parte terminale ala est del prospetto principale orientato a sud.
Si osserva l'estesa presenza di patina biologica e di vegetazione infestante nel cornicione, erosione
efflorescenza salina e macchia da colatura. Lacune di intonaco dietro il pluviale.*

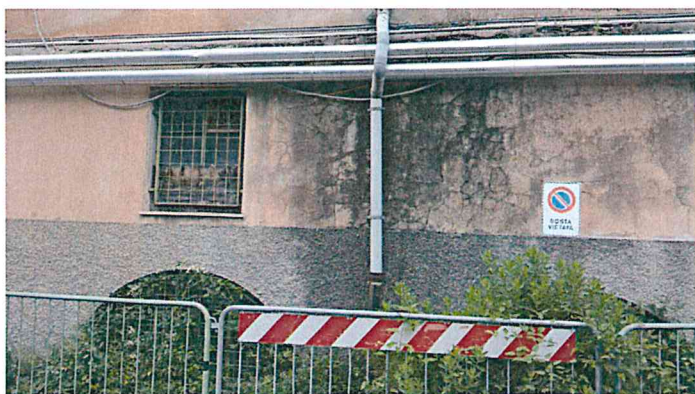
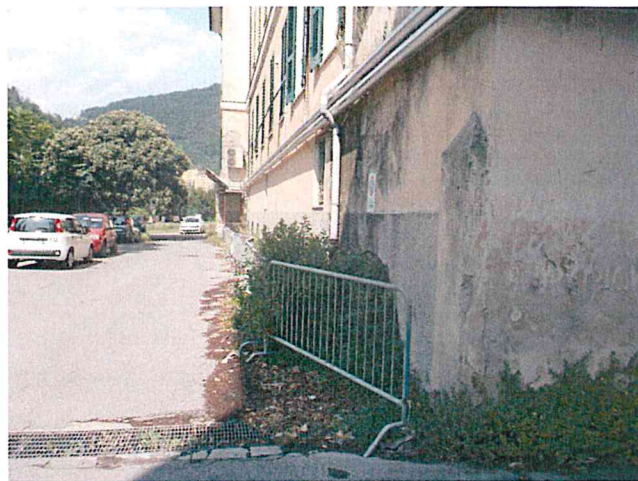
Img. 5-6 dettagli parte terminale ala est: patina biologica e vegetazione infestante. Problemi di regimazione acque a terra e convogliamento dei pluviali nella rete. Mancanza di intercapedine in prossimità del piano seminterrato

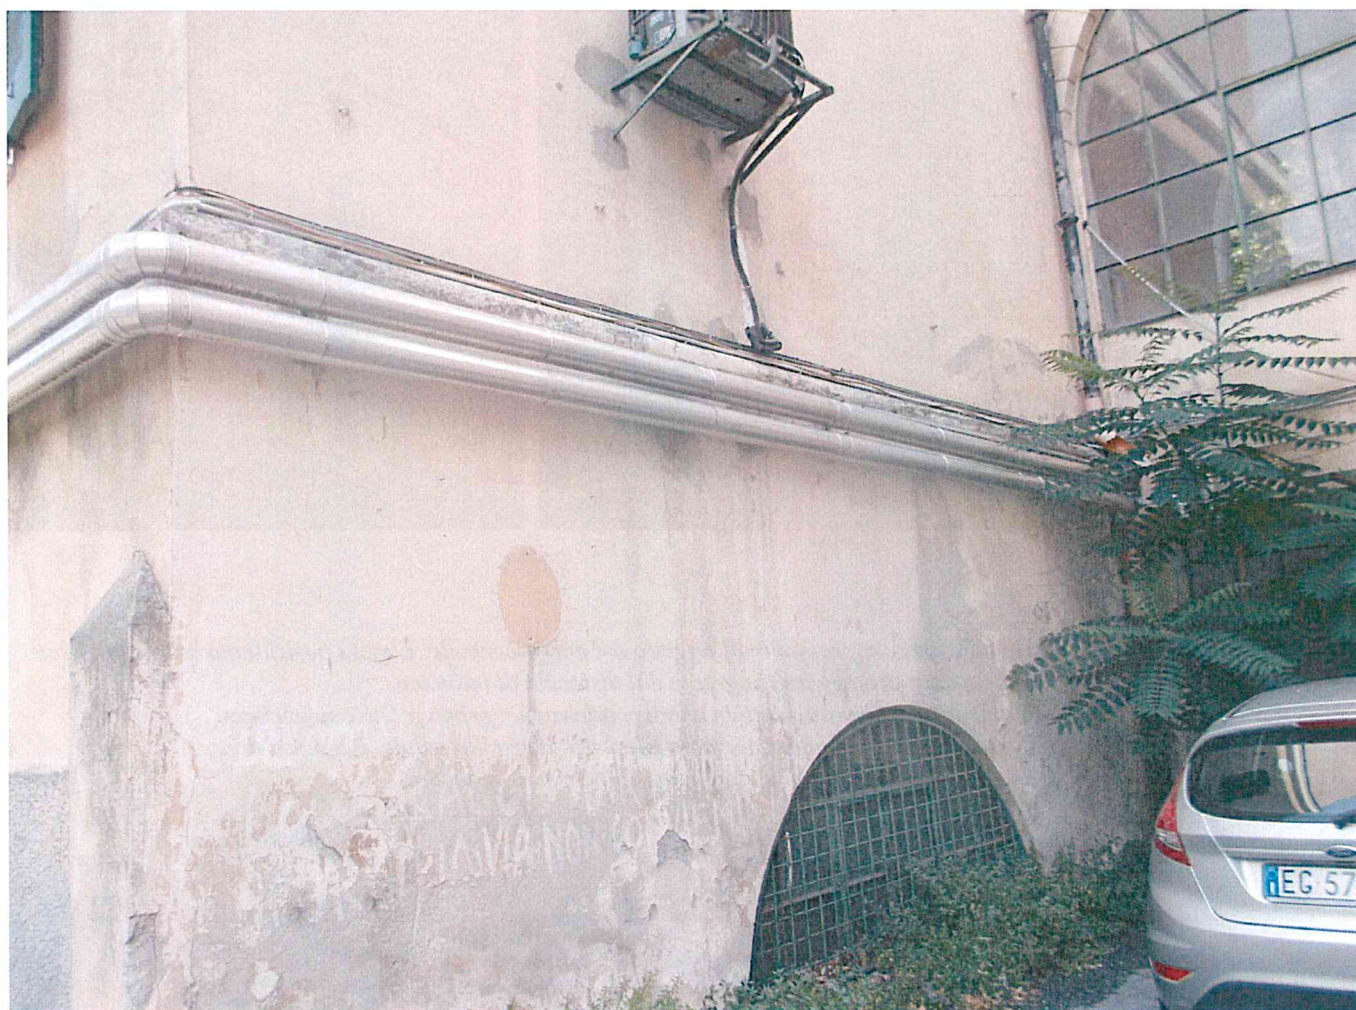
Img. 7 prospetto laterale est, dettaglio piano terra: esfoliazione strato di coloritura sovrapposto all'originale

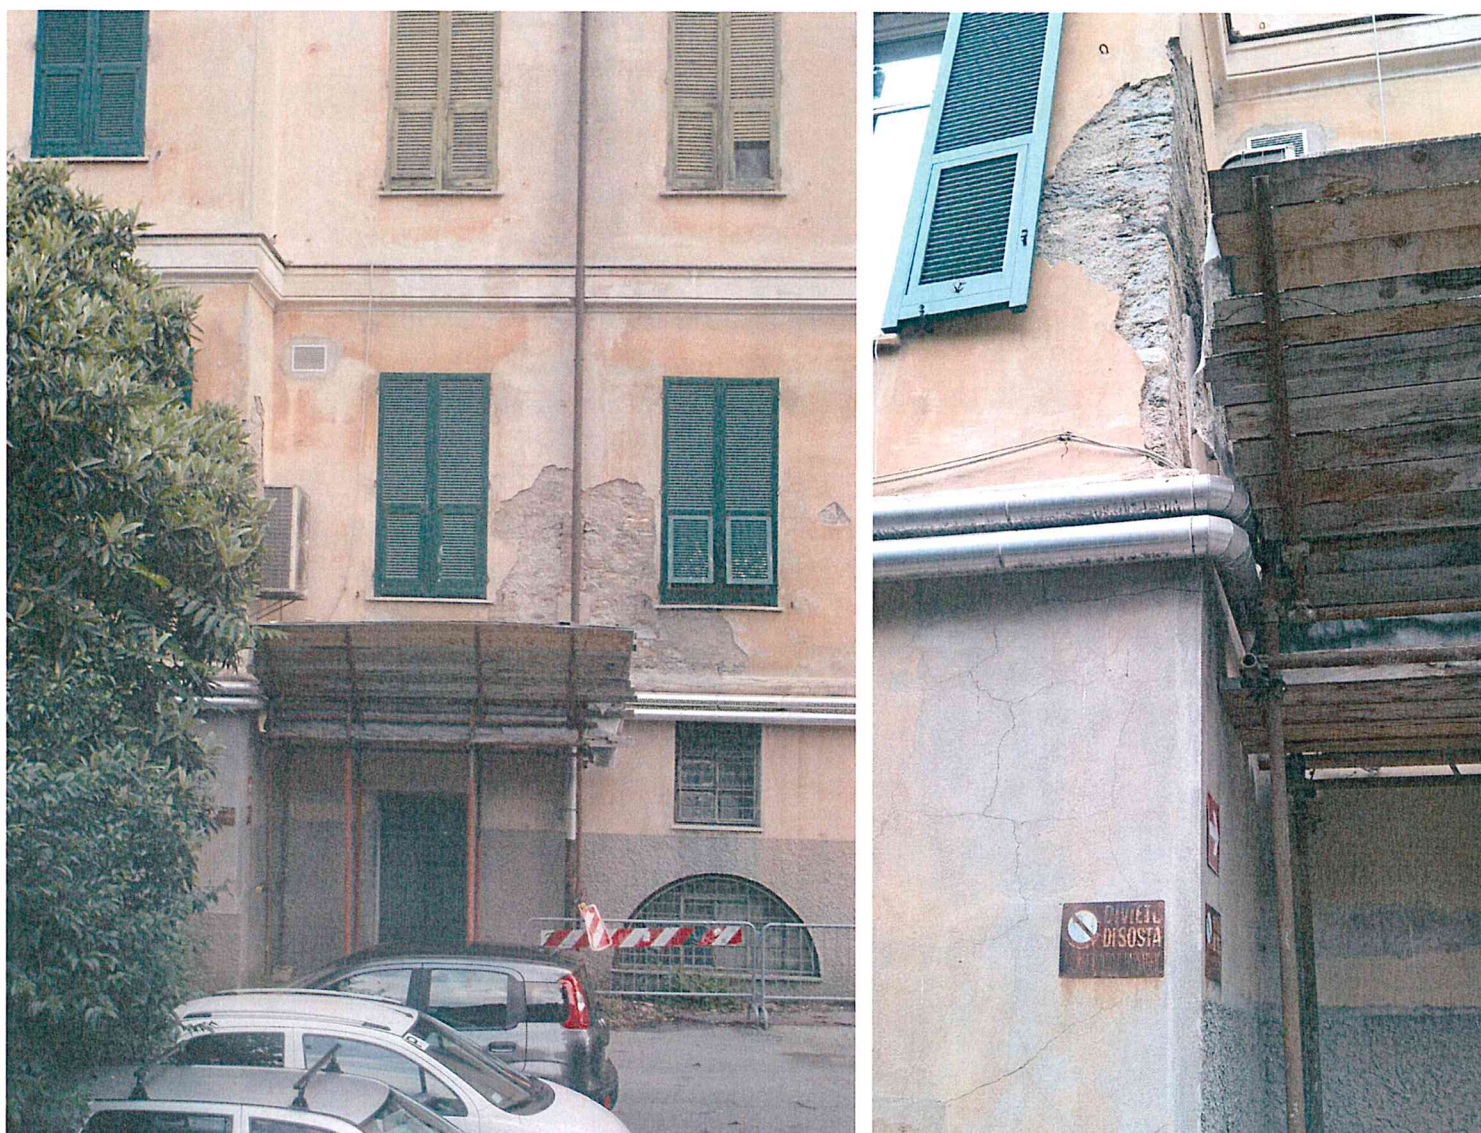
*Img. 8-9 – ala laterale orientale, angolo prossimo all’aggetto del corpo centrale. E’ stata posizionata una mantovana per proteggere l’ingresso dai distacchi di intonaco.
Estesa mancanza del rivestimento in corrispondenza del primo piano con elementi lapidei del paramento murario a vista e laterizi dietro il pluviale. Presenza di fessurazioni e cavillature diffuse sull’intonaco.*

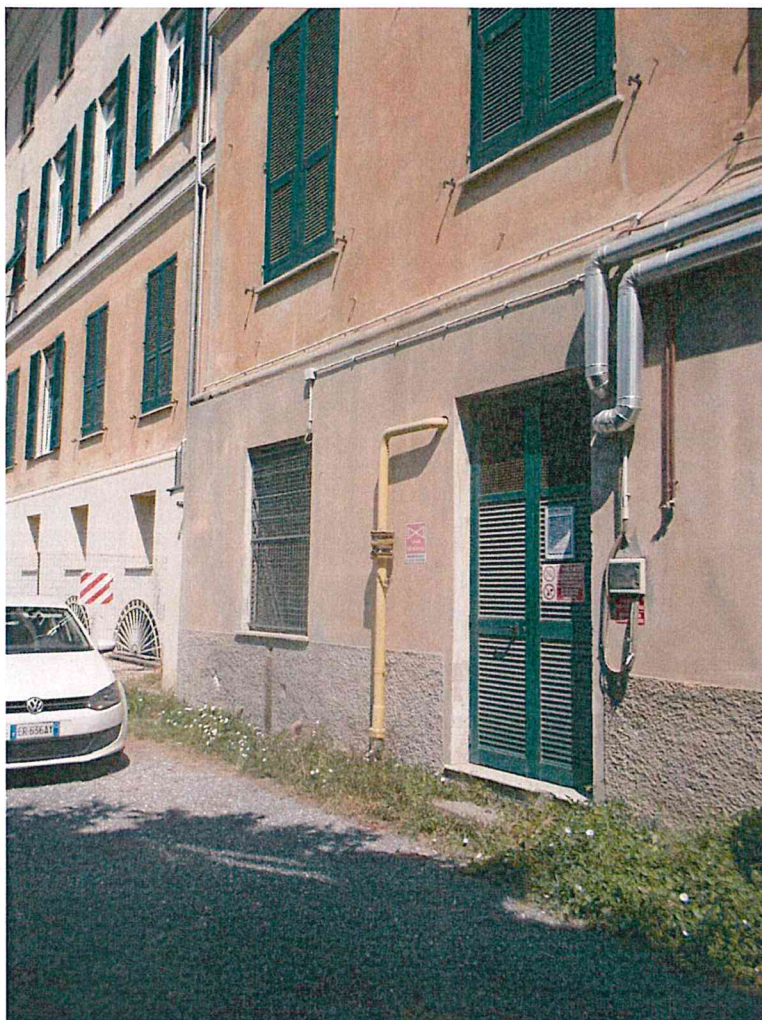
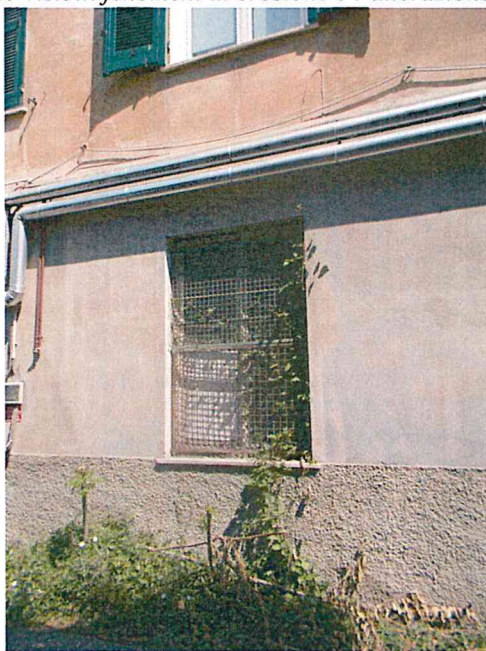
Img. 9 -10– corpo centrale in aggetto: a piano terra ingresso locale caldaia, vegetazione infestante all'attacco della muratura, sulla sinistra si intravede l'ala occidentale, il cui piano terra è stato oggetto di precedente intervento. Nella foto di dettaglio sottostante sono visibili fenomeni di erosione e l'alterazione cromatica della fascia a piano terra

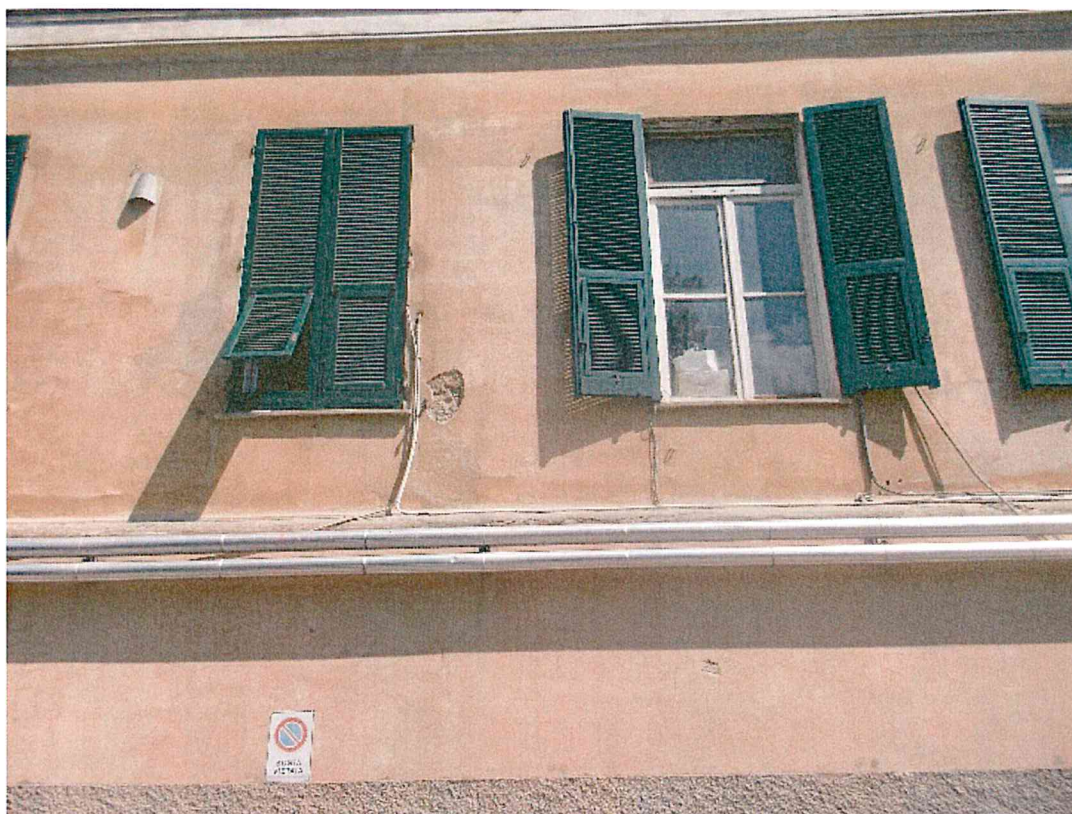
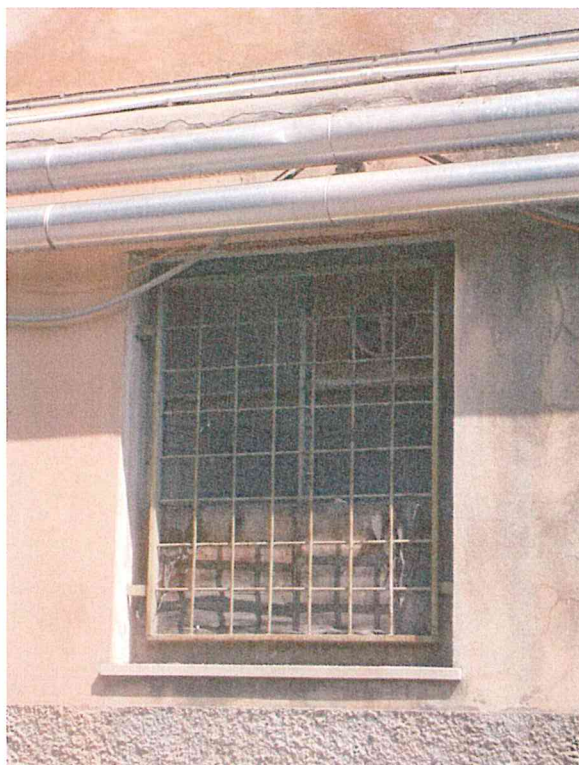
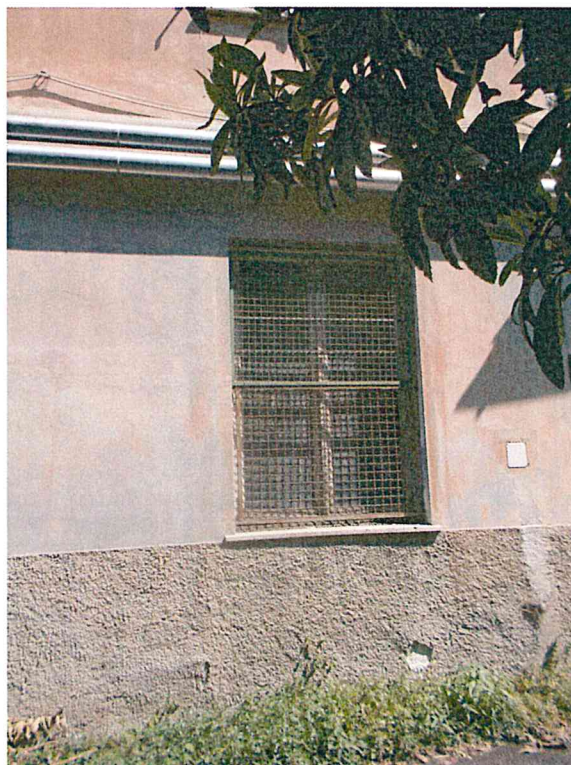
Img. 10 -11-12 – dettagli facciata principale, con depositi superficiali, lacune, distacchi di intonaco, fessurazione della sagoma decorativa del basamento tra piano terra e piano primo, in parte nascosto dalle tubazioni dell'impianto di riscaldamento, decoesione e rigonfiamenti della fascia a stollato

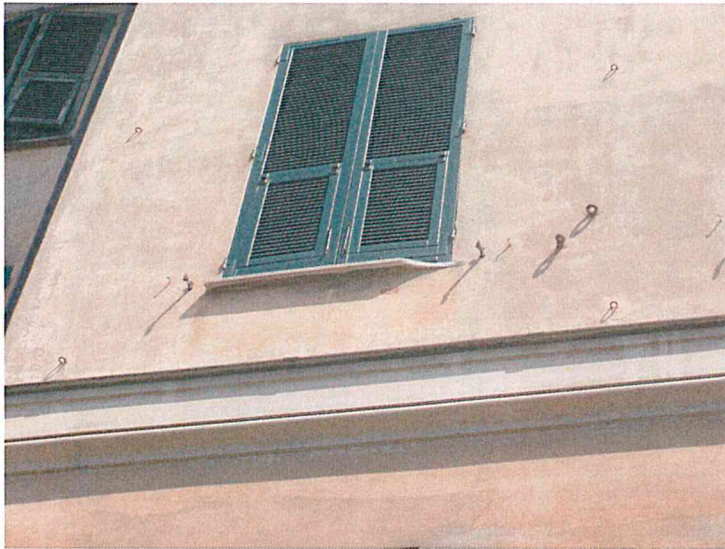
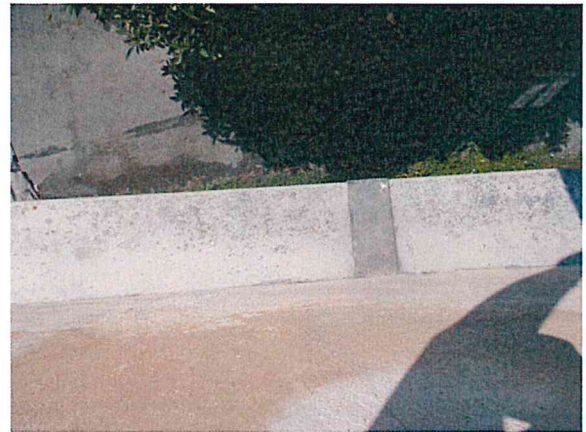
Img. 13-14-dettaglio prospetto centrale, con lacuna di un davanzale in marmo e della copertina in ardesia che riveste il cornicione tra piano primo e secondo

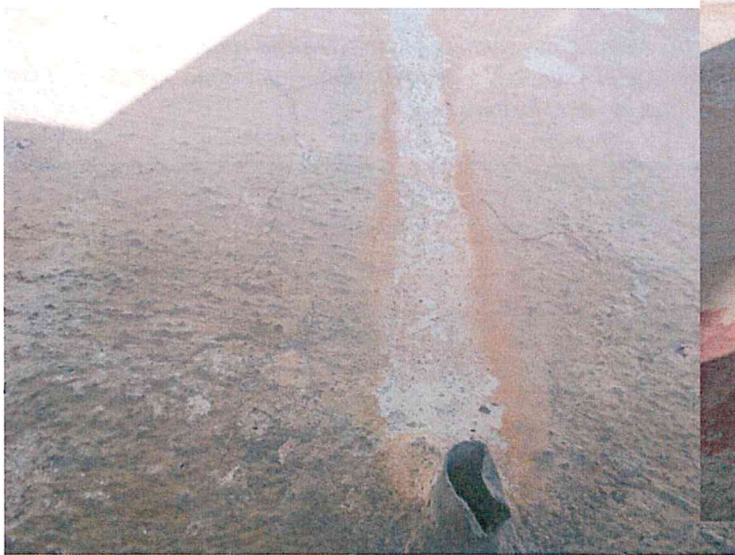
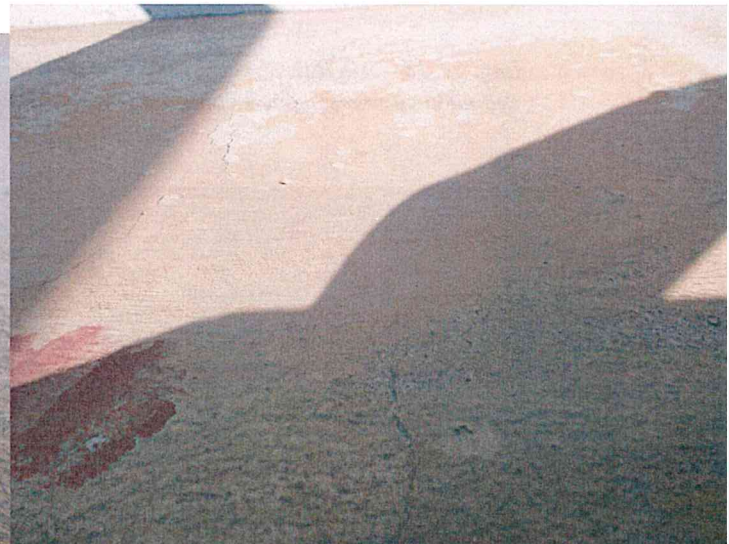
Img. 15-16 dettaglio dell'intonaco sotto una finestra del copro centrale al secondo piano, colature, macchie, erosione della pitturazione

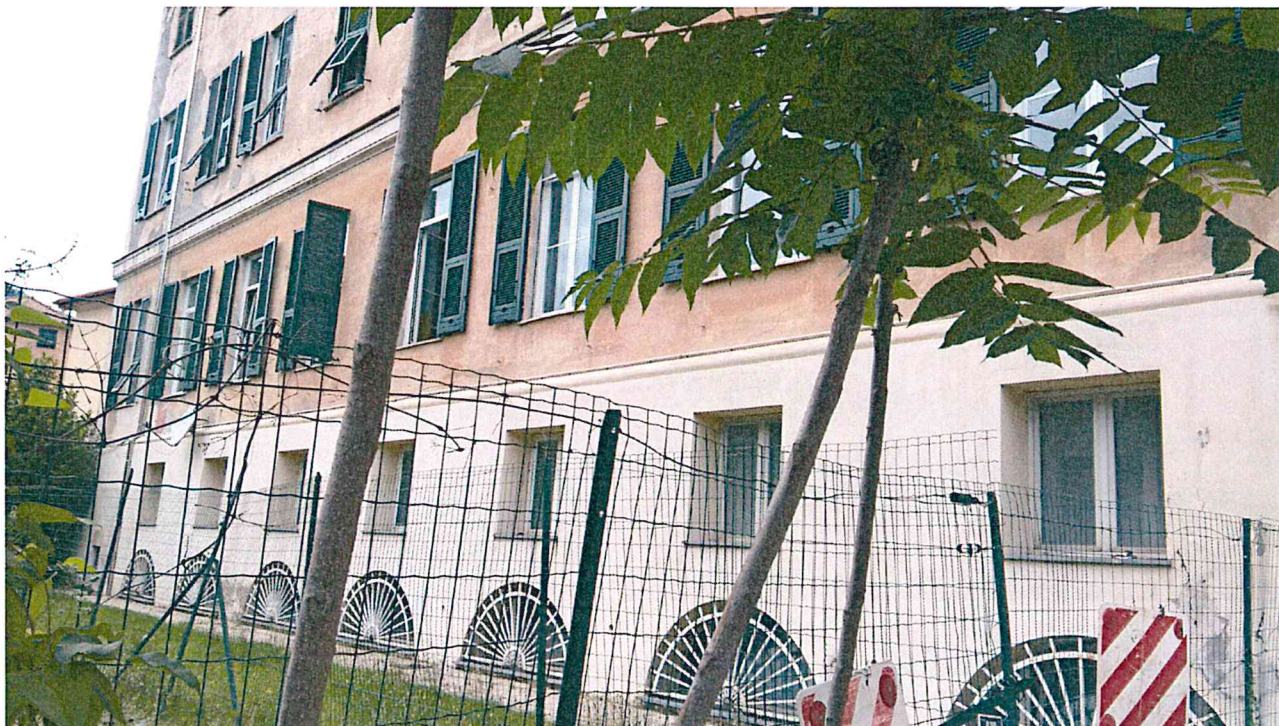
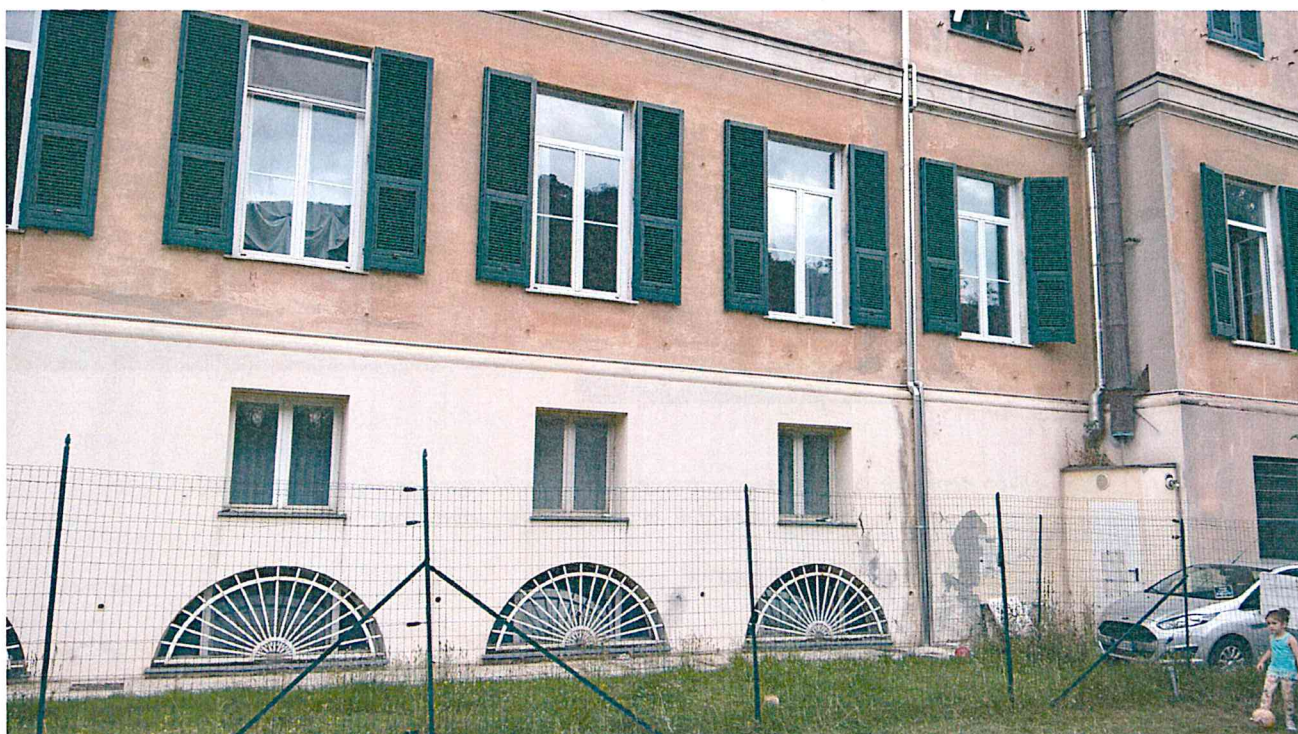
Img. 17-18 – Ala laterale verso ovest oggetto di precedente intervento al piano terra con rifacimento di intonaco su preesistente stollato e nuova pitturazione al quarzo. Nel dettaglio sottostante sono visibili esfoliazioni dello strato di coloritura

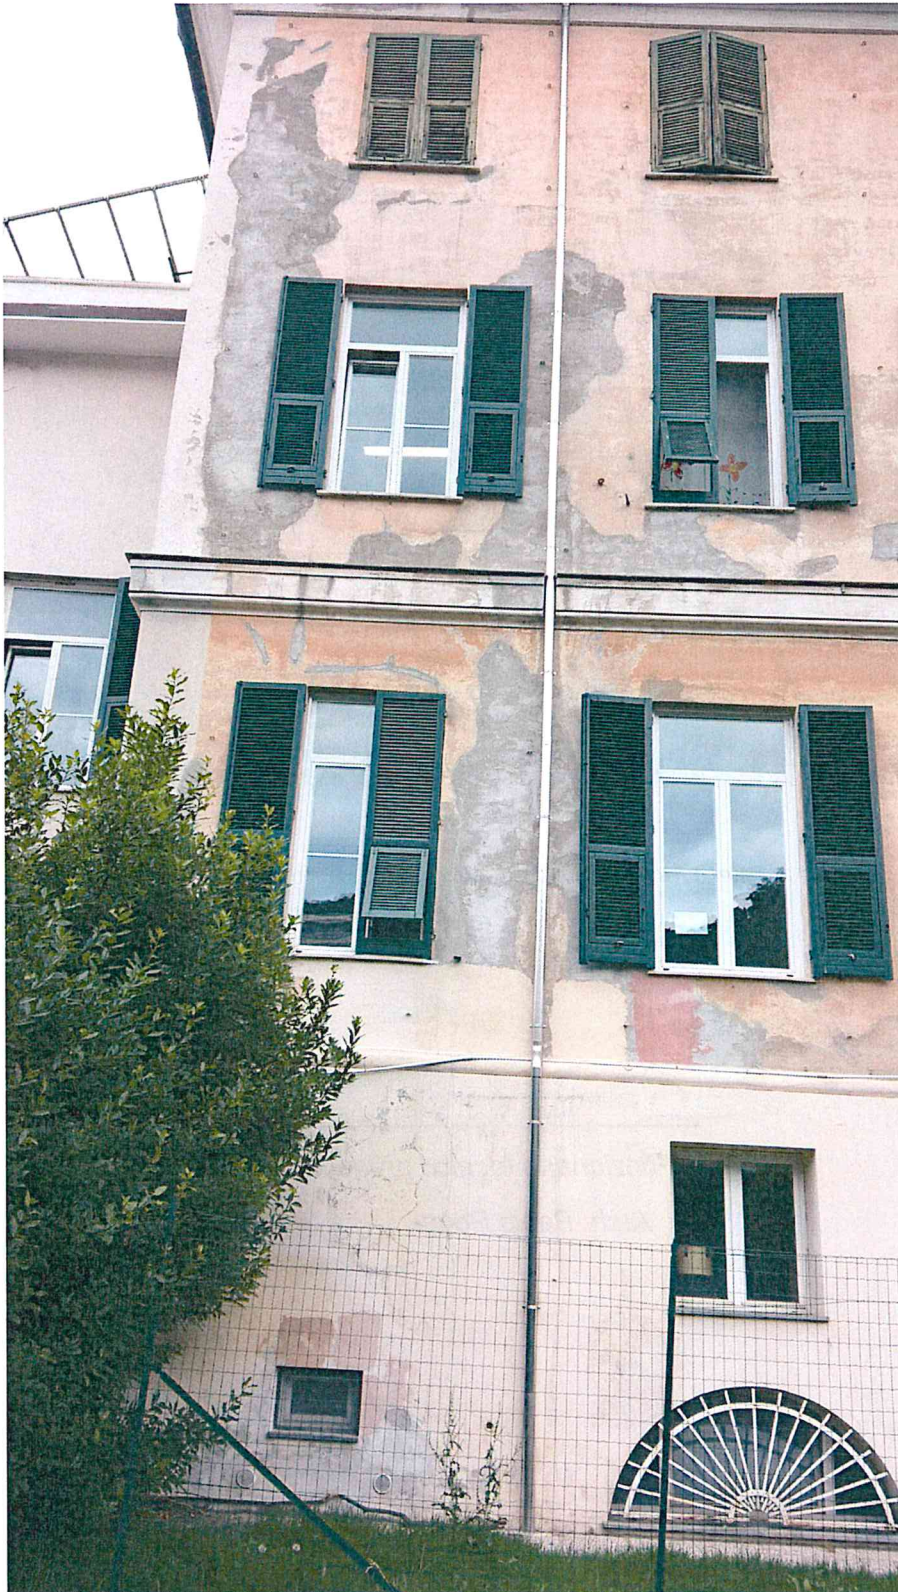
Img. 19 – Ala laterale sud verso angolo ed ingresso scuola; rappezzi di intonaco a calce su presedenti distacchi. Nell'ala sud i pluviali e la gronda sono già stati sostituiti con precedente intervento

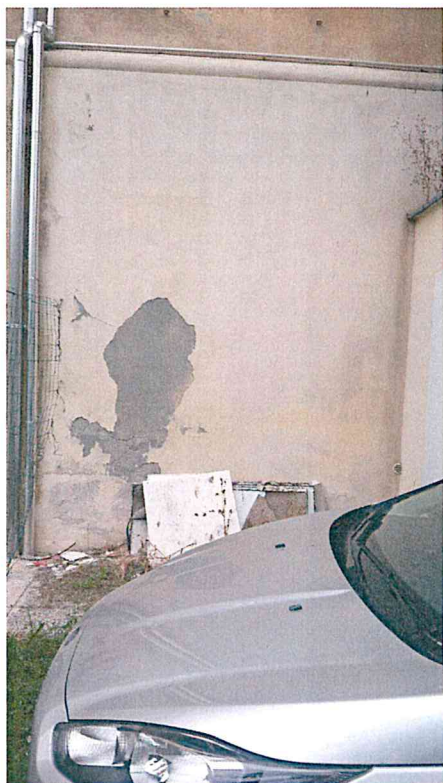
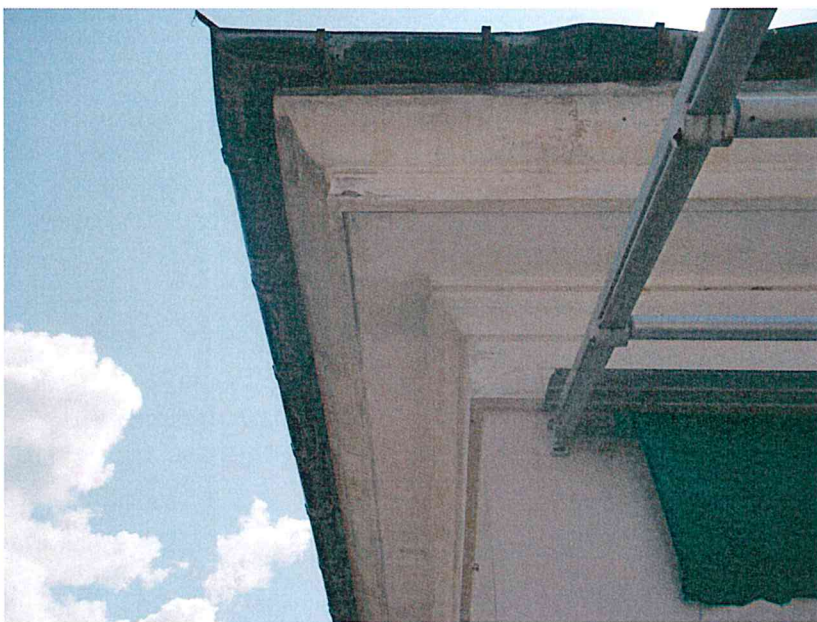
Img. 20-21 –pellicolazione ed esfoliazione coloritura basamento ala laterale sud. Cornicione sottotetto angolo sud-ovest, fessurazioni erosione
