Progetto: *"Analisi strutturale del cavalcavia Donato Somma 9_059 in corrispondenza del Torrente Nervi"*

Oggetto: 9_059 CAVALCAVIA DONATO SOMMA

Titolo: PIANO DI MONITORAGGIO _ SPALLA EST

Doc. C23026SSRELESTR0001A

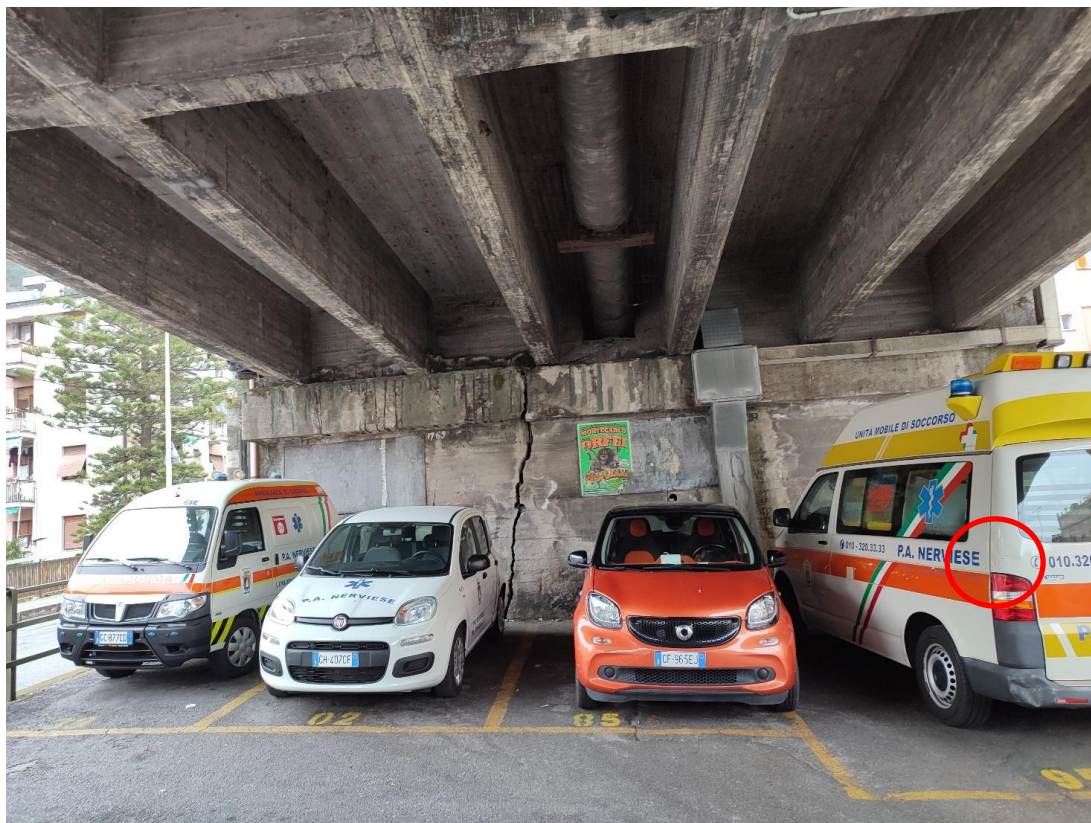
Attualmente l'elemento strutturale in oggetto presenta una lesione verticale a tutta altezza con apertura massima pari a circa 7cm ed abbassamento verticale pari a circa 3cm; valutando la genesi del meccanismo fessurativo è possibile immaginare una roto traslazione in direzione trasversale / verticale del blocco costituito dal muro frontale della spalla est e di una porzione del muro andatore a sostegno del rilevato su cui transita la corsia direzione Levante dell'infrastruttura di Corso Europa.

La formazione della fessura ha trovato agio nella presenza di tubi di scolo in PVC passanti longitudinali alla spalla nonché nel fatto che la rampa est è stata inserita in un contesto urbanistico già originariamente molto vario.

Figura 1 – Vista frontale lesione spalla EST

Al fine di prevedere un corretto monitoraggio dello stato lesionativo e monitorarne l'evoluzione nel tempo si prevede l'installazione di n.3 fessurimetri in corrispondenza delle lesioni presenti sulla spalla Est, nello specifico 2 sensori sulla lesione del muro frontale della spalla (1 in verticale e 1 in orizzontale) e 1 sensore sulla lesione lungo il muro andatore a sostegno del rilevato (in orizzontale). Sull'angolo tra il muro frontale della spalla ed il muro andatore ad esso perpendicolare si prevede l'installazione di un inclinometro biassiale per valutare eventuali rotazioni dell'elemento lesionato. Si riporta immagine con l'indicazione dei dispositivi da prevedersi.

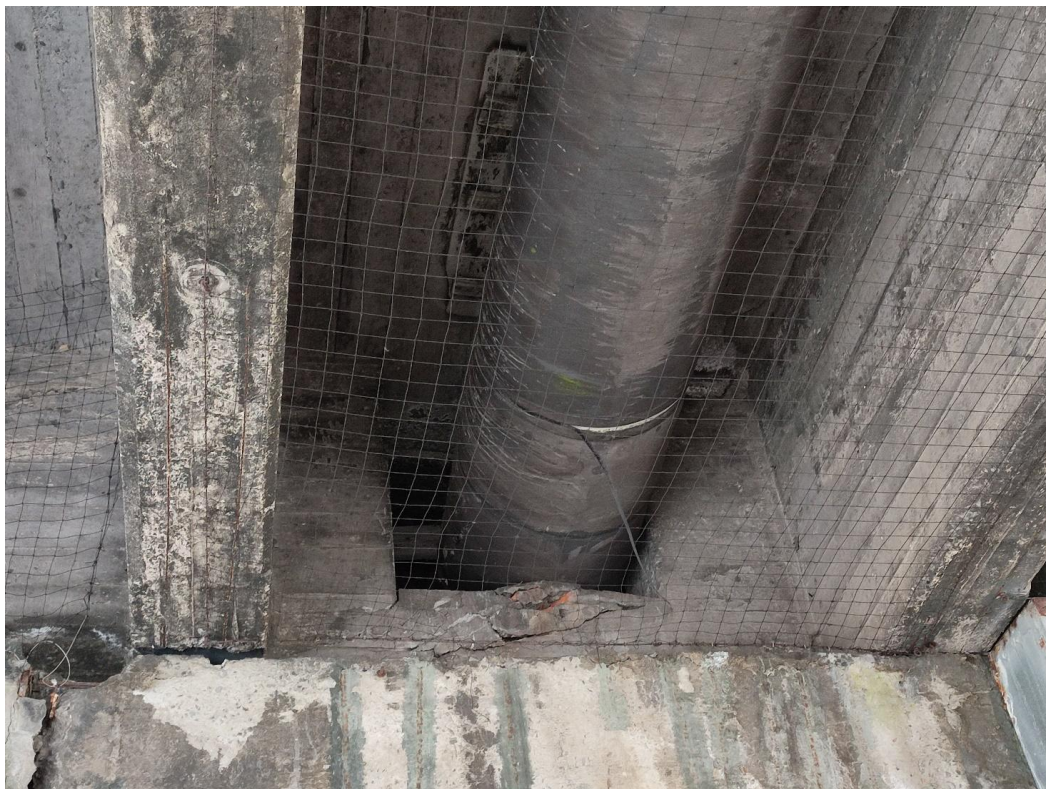
Figura 2 – Meccanismo fessurativo del traverso per effetto della rototraslazione del blocco muro frontale e muro andatore della spalla est

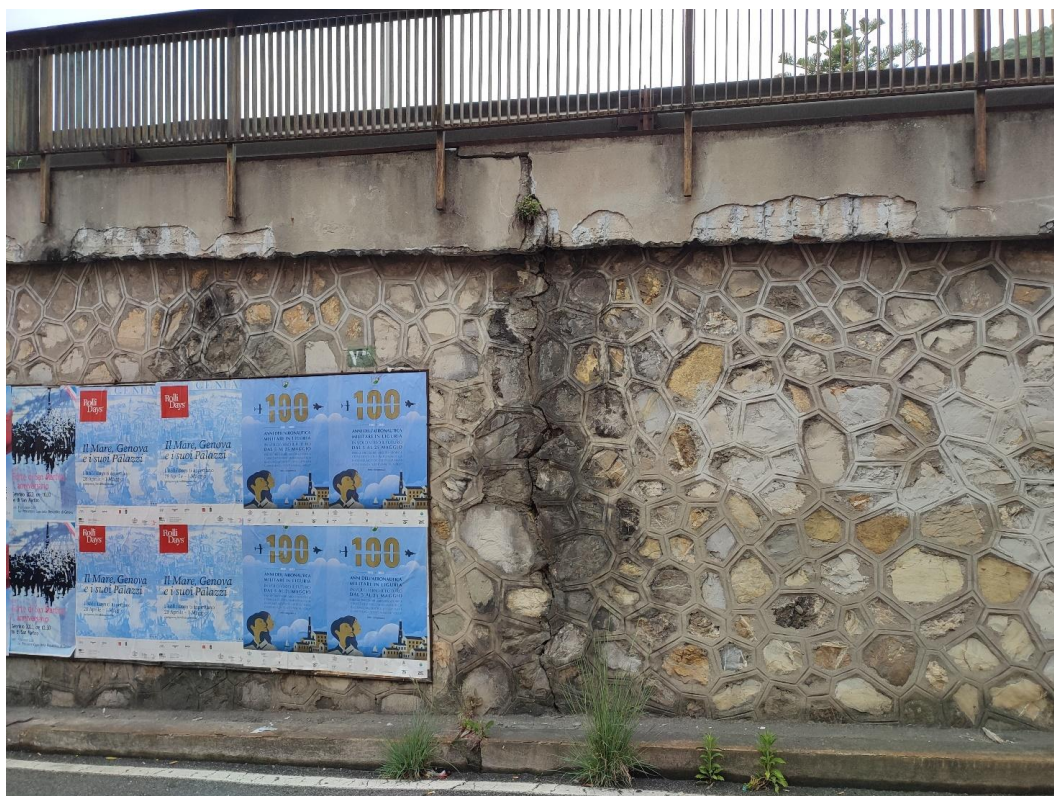
Figura 3 – Fessura verticale in corrispondenza del muro frontale del muro andatore a sostegno del rilevato

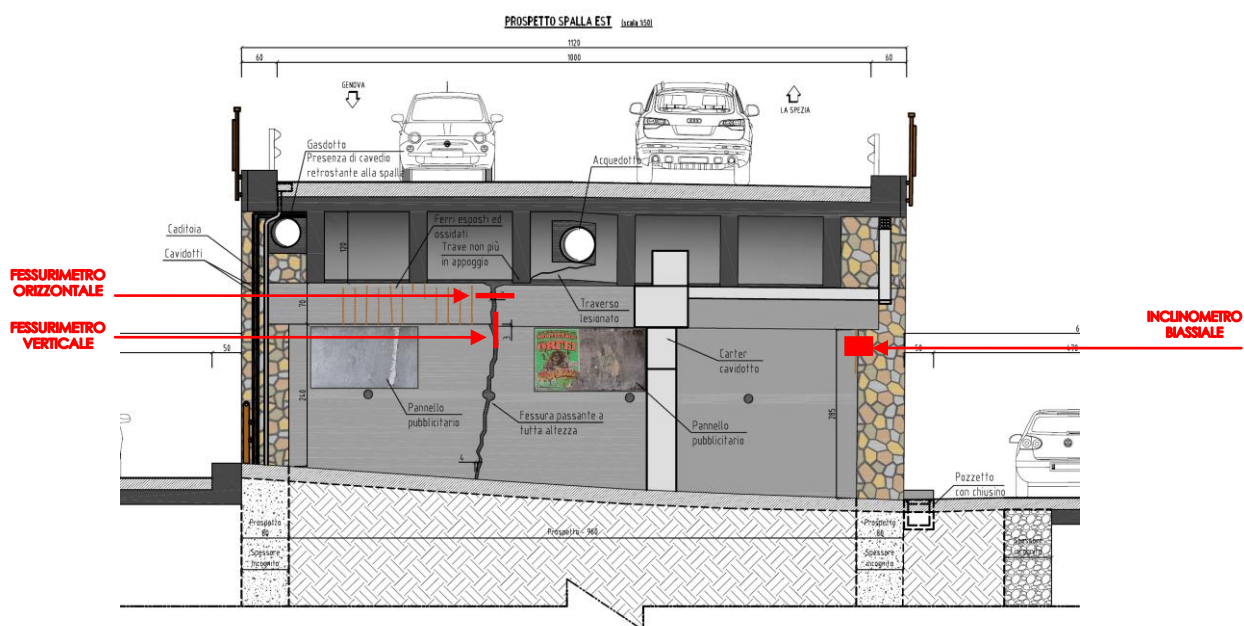
Figura 4 – Prospetto spalla EST - Identificazione posizione fessurimetri ed inclinometro

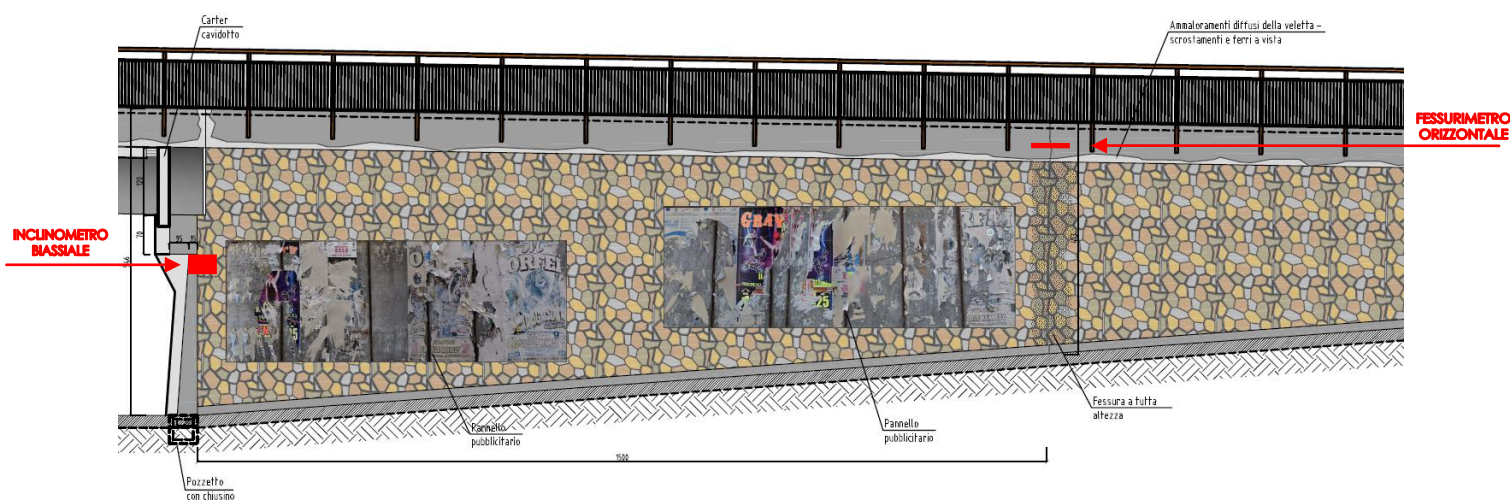
Figura 5 – Prospetto muro andatore - Identificazione posizione fessurimetri ed inclinometro
