ADEGUAMENTO IDRAULICO DEL TRATTO TERMINALE DEL TORRENTE NERVI

LIVELLO DI PROGETTAZIONE **PROGETTO ESECUTIVO**

DOCUMENTAZIONE FOTOGRAFICA

R013

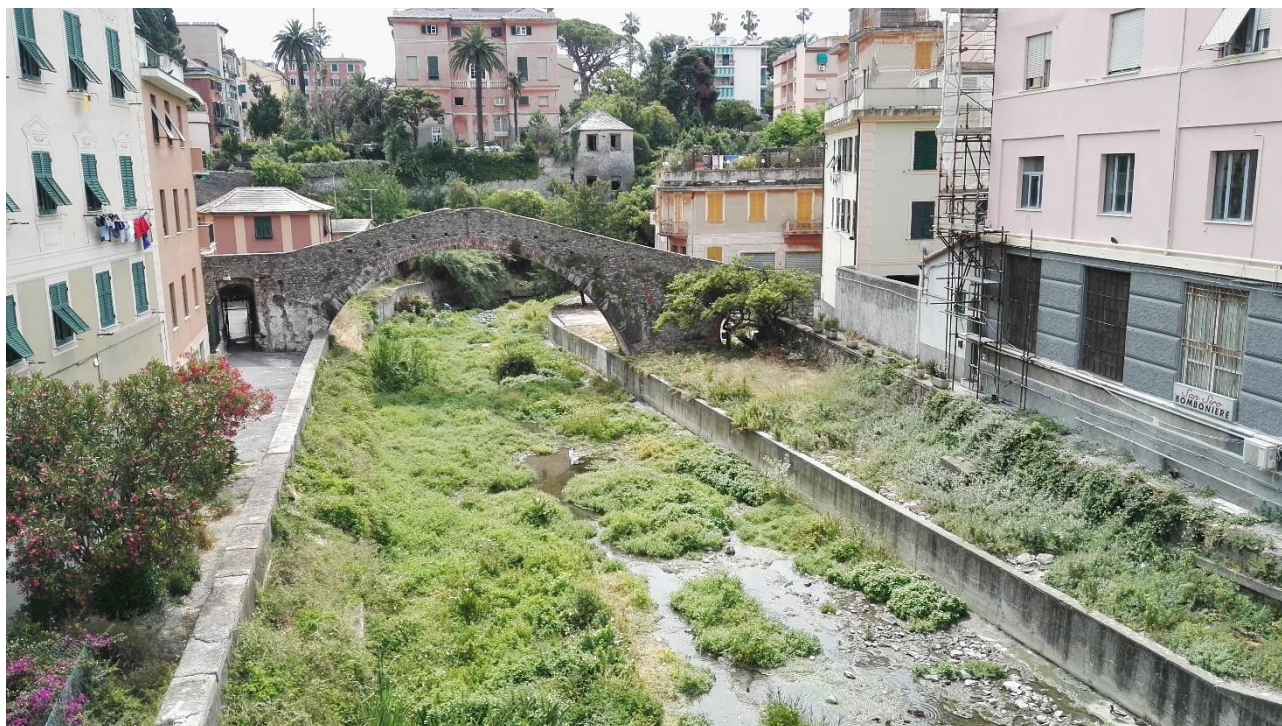
Figura 4 – (1) – Vista del ponte romanico ripresa dallo sbocco della copertura di via Oberdan in direzione di valle

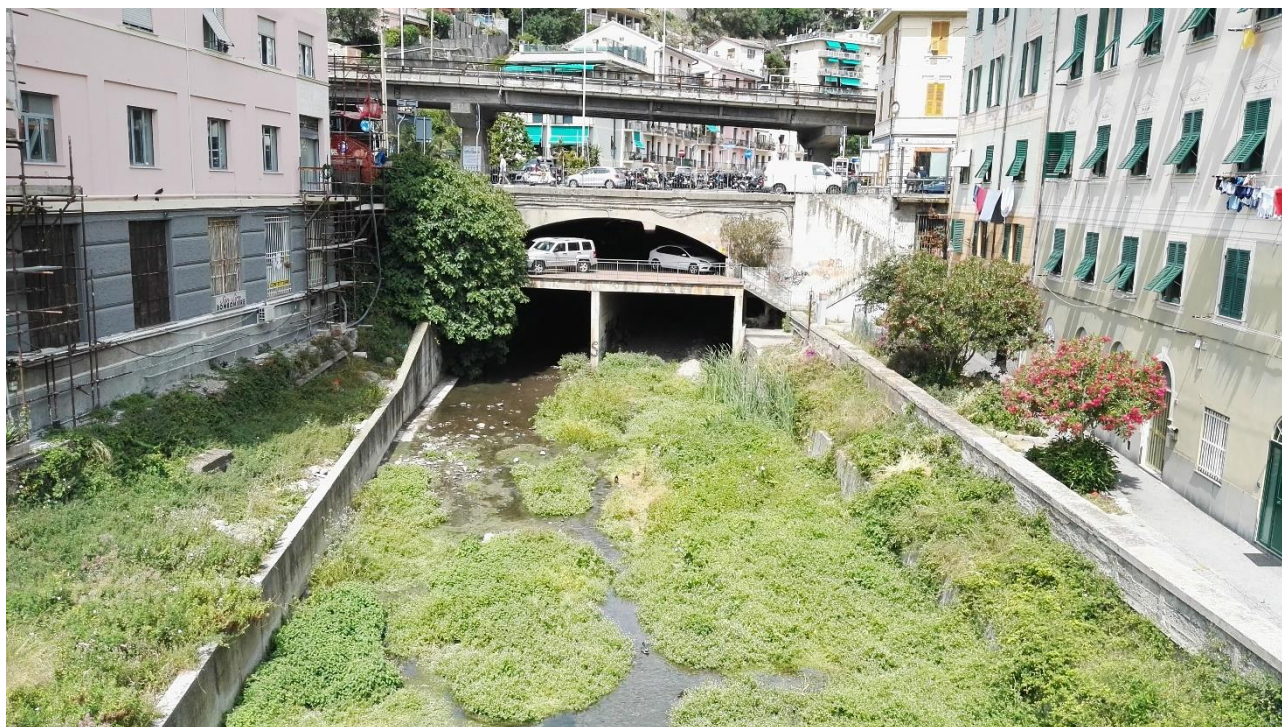
Figura 5 – (2) – Sbocco della copertura di via Oberdan ripresa dal ponte romanico in direzione di monte

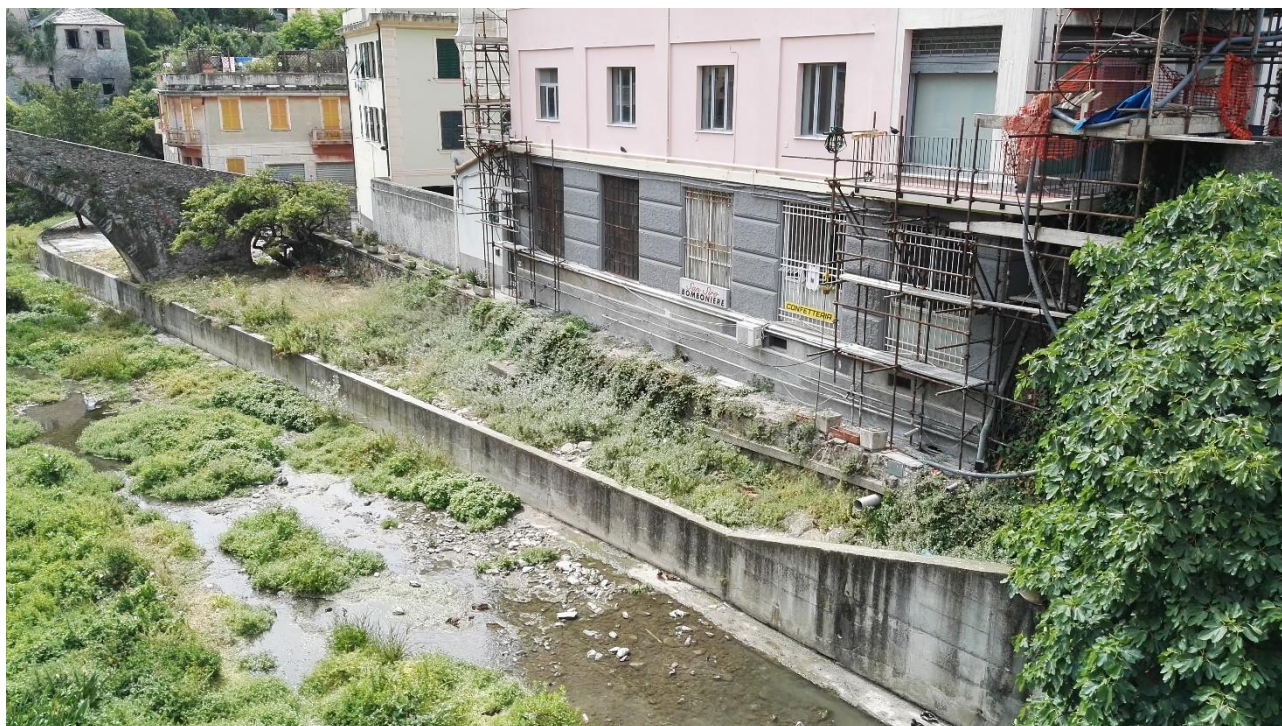
Figura 6 – (3) – Argini in sponda destra. Paramento in calcestruzzo a ridosso dell'alveo e muro in pietra a ridosso delle case

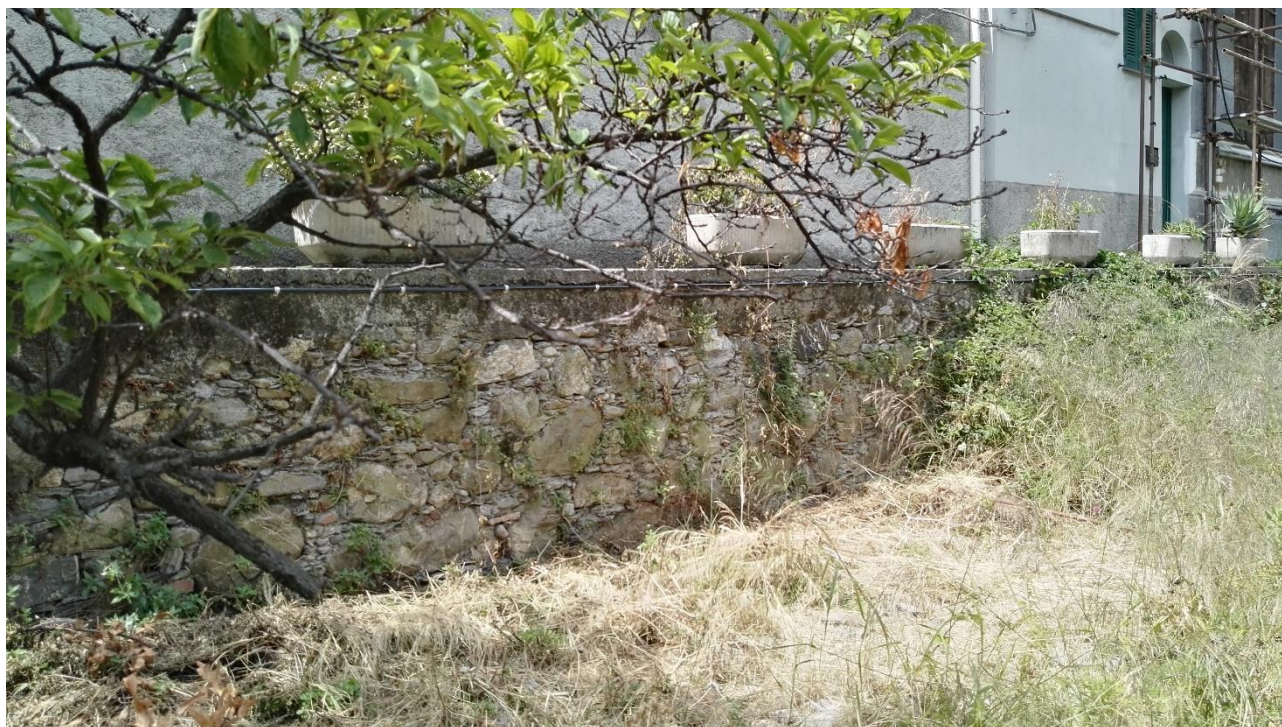
Figura 7 – (4) – Particolare del muro in pietra in sponda destra

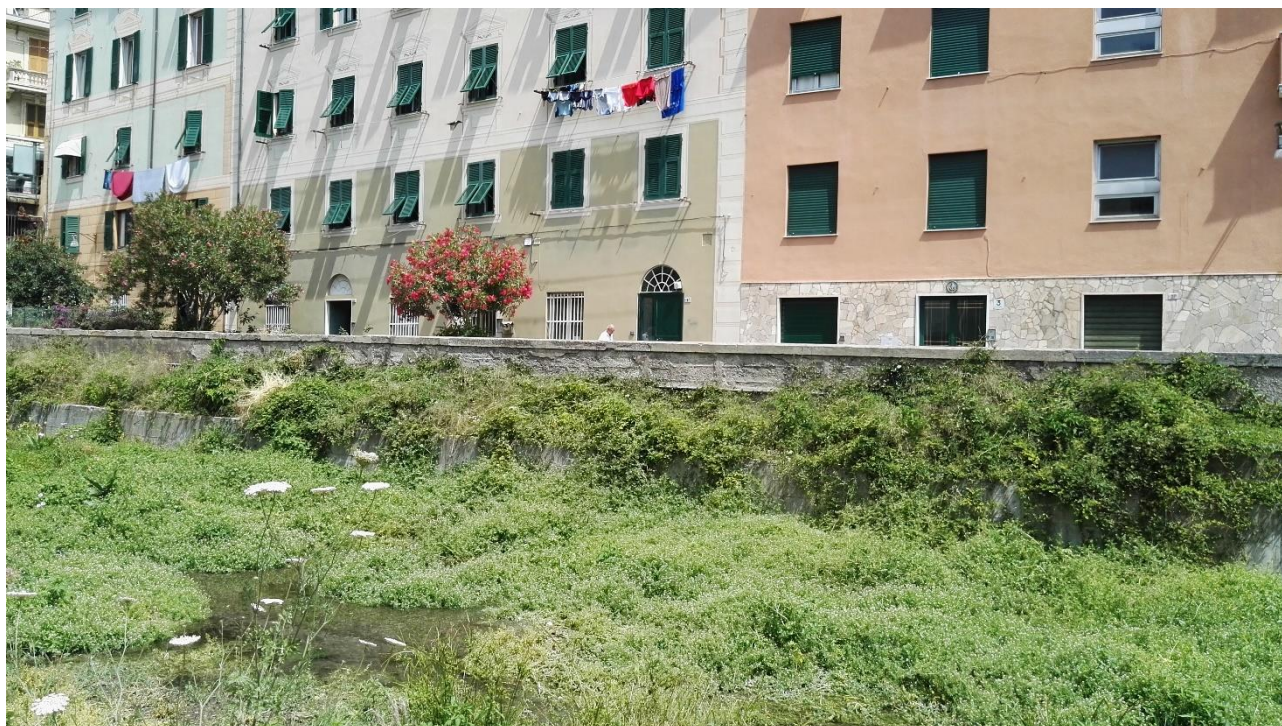
Figura 8 – (5) – Argini in sponda sinistra. Paramento in calcestruzzo a ridosso dell'alveo e muro in pietra a contenimento della strada

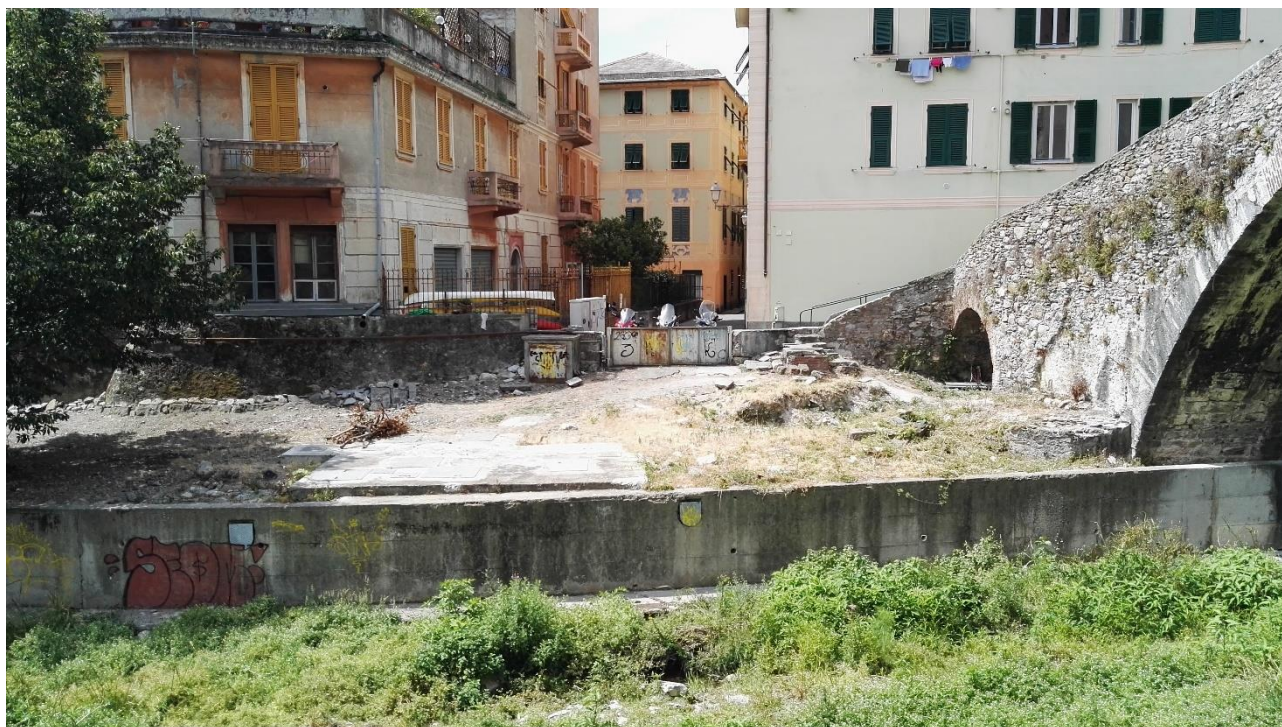
Figura 9 – (6) – Particolare del fornice minore. Presenza di sottoservizi

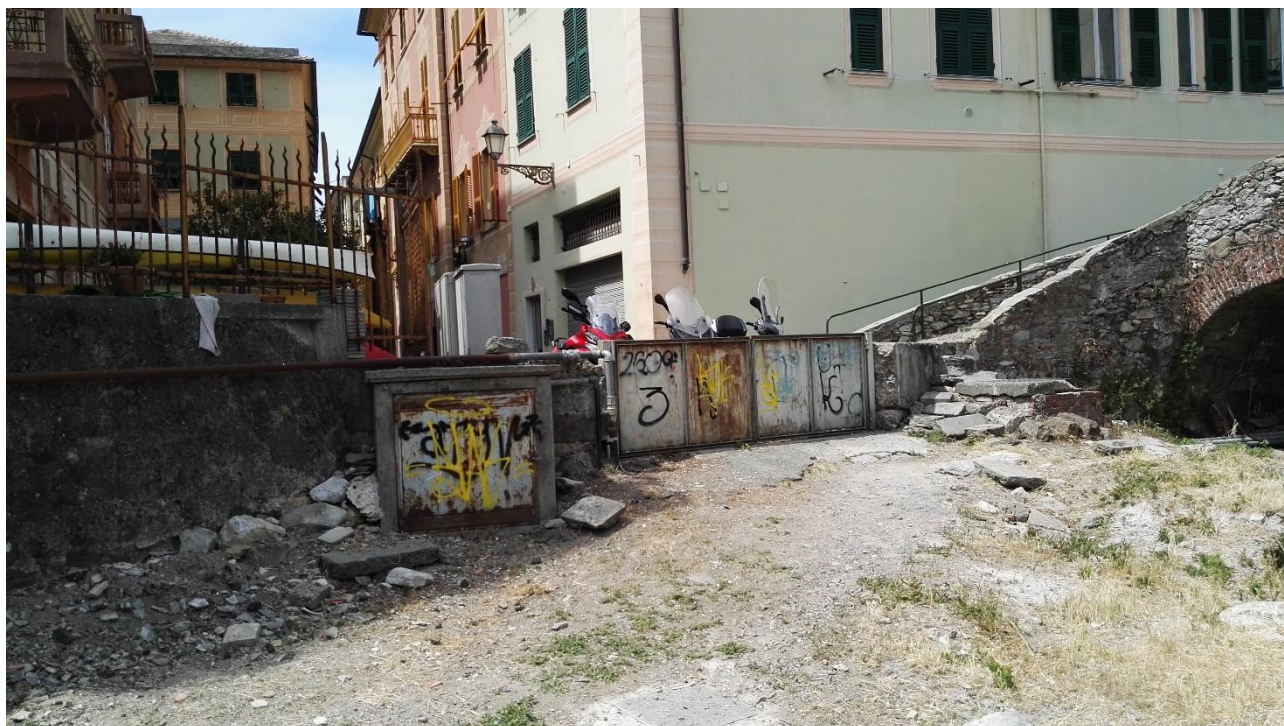
Figura 11 – (7) – Particolare del cancello in metallo presente all'ingresso dell'accesso al ponte romano in sponda destra

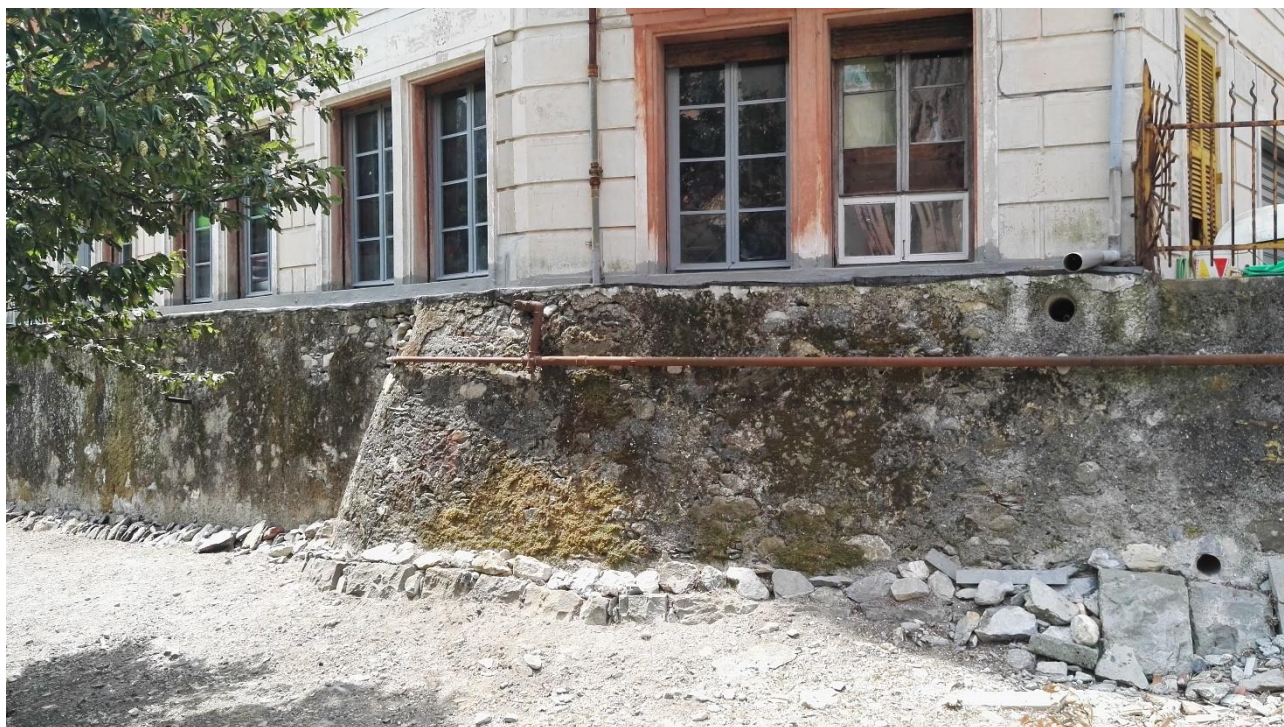
Figura 12 – (8) – Particolare delle abitazioni in sponda destra a ridosso dell'alveo, immediatamente a valle del ponte romano

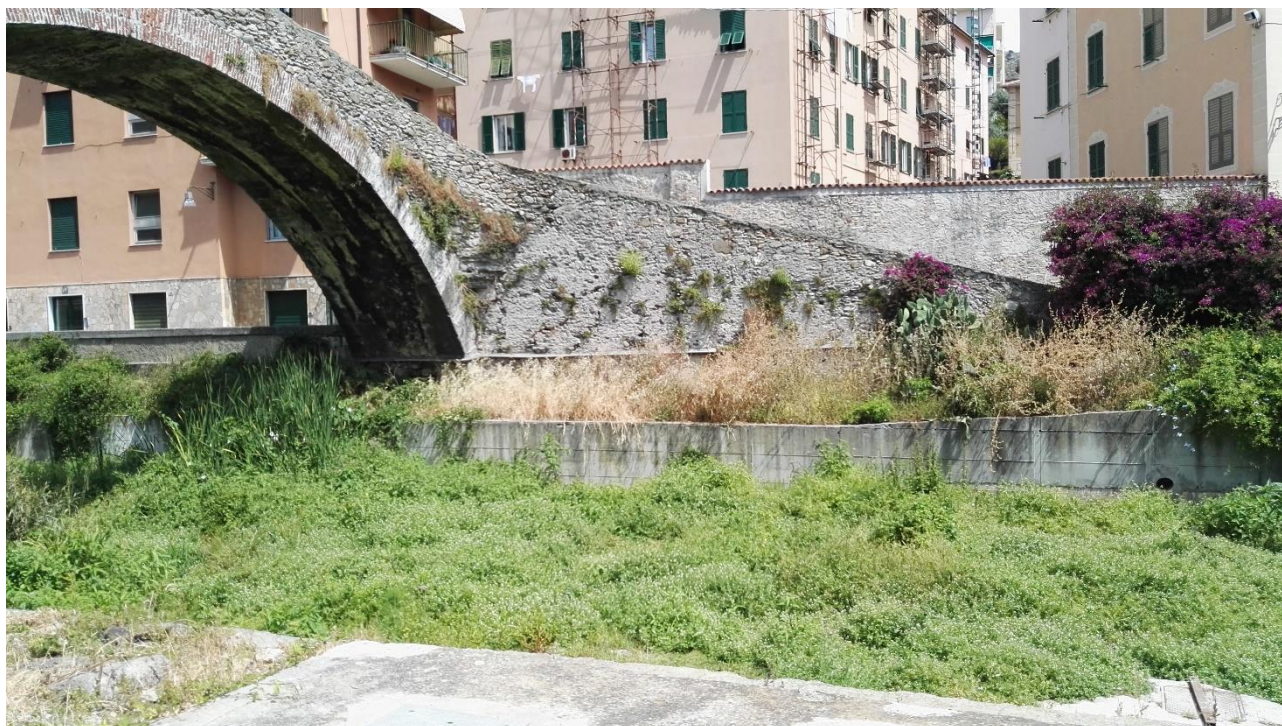
Figura 13 – (9) – Particolare dell'accesso al ponte romano in sponda sinistra

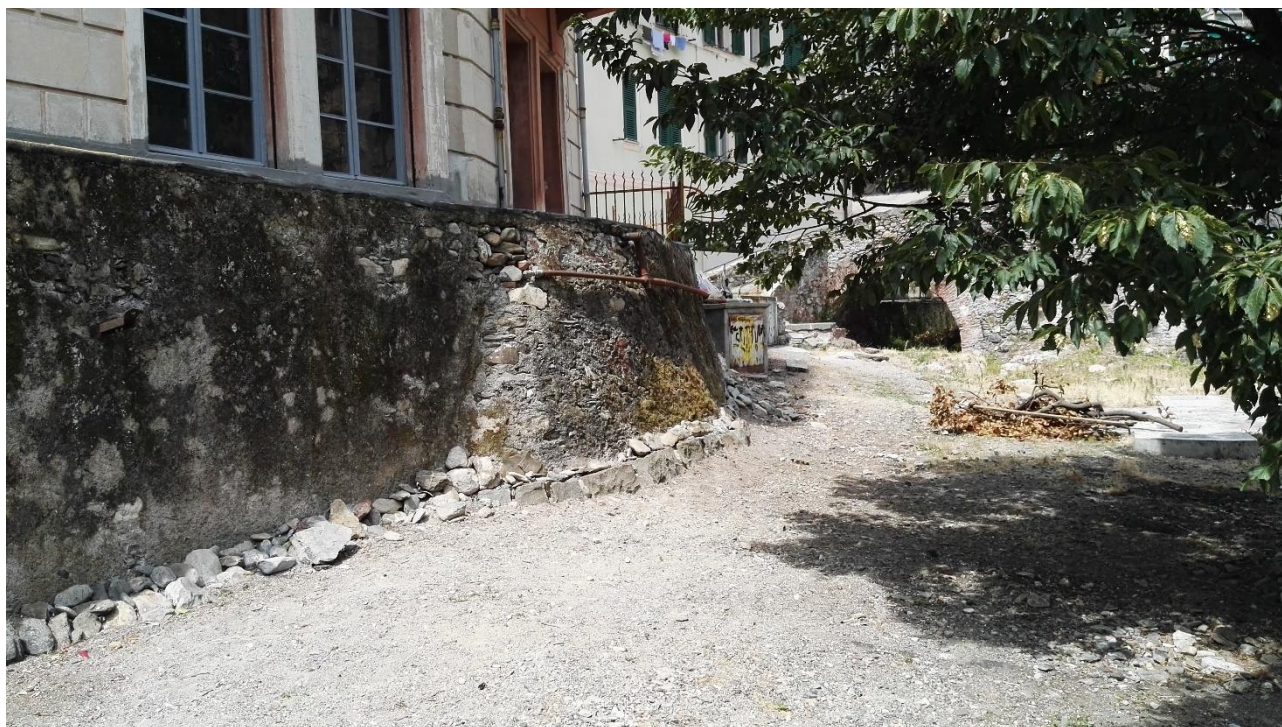
Figura 14 – (10) – Particolare delle abitazioni in sponda destra. La parete esterna delle case riveste il ruolo di argine

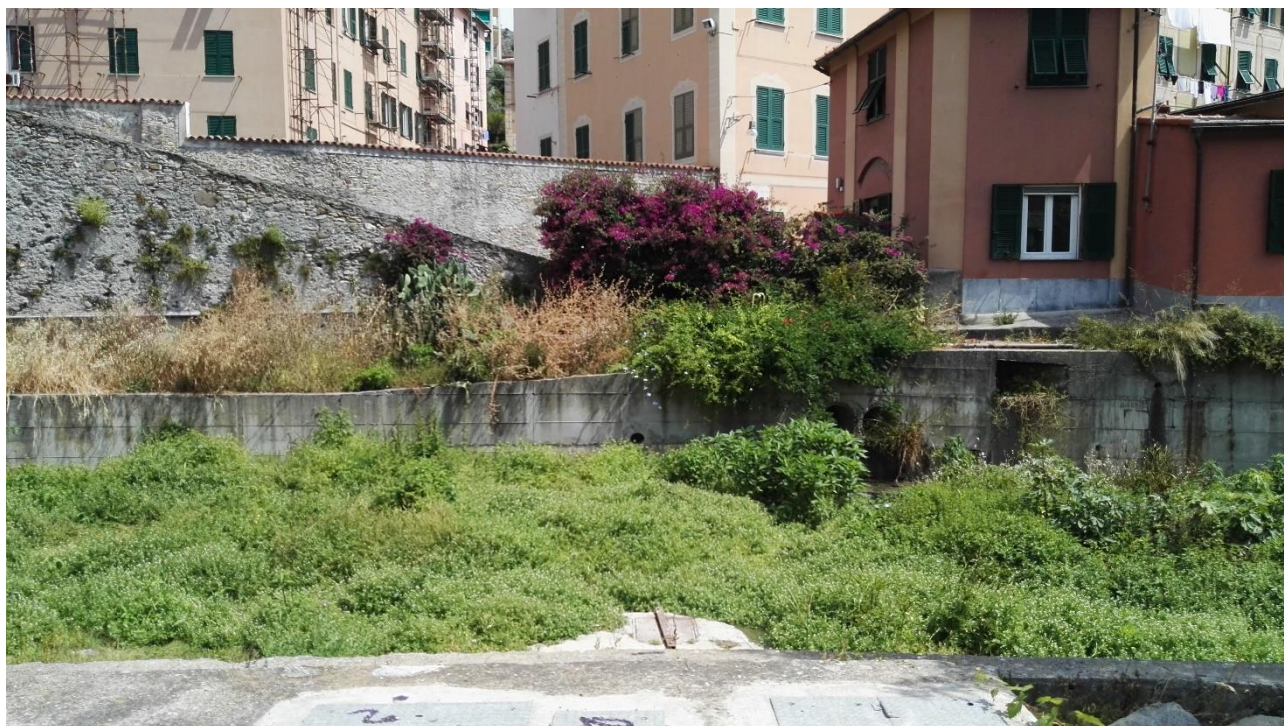
Figura 15 – (11) – Argine in sponda sinistra. Accesso in pietra al ponte romano e argine inferiore in cemento armato

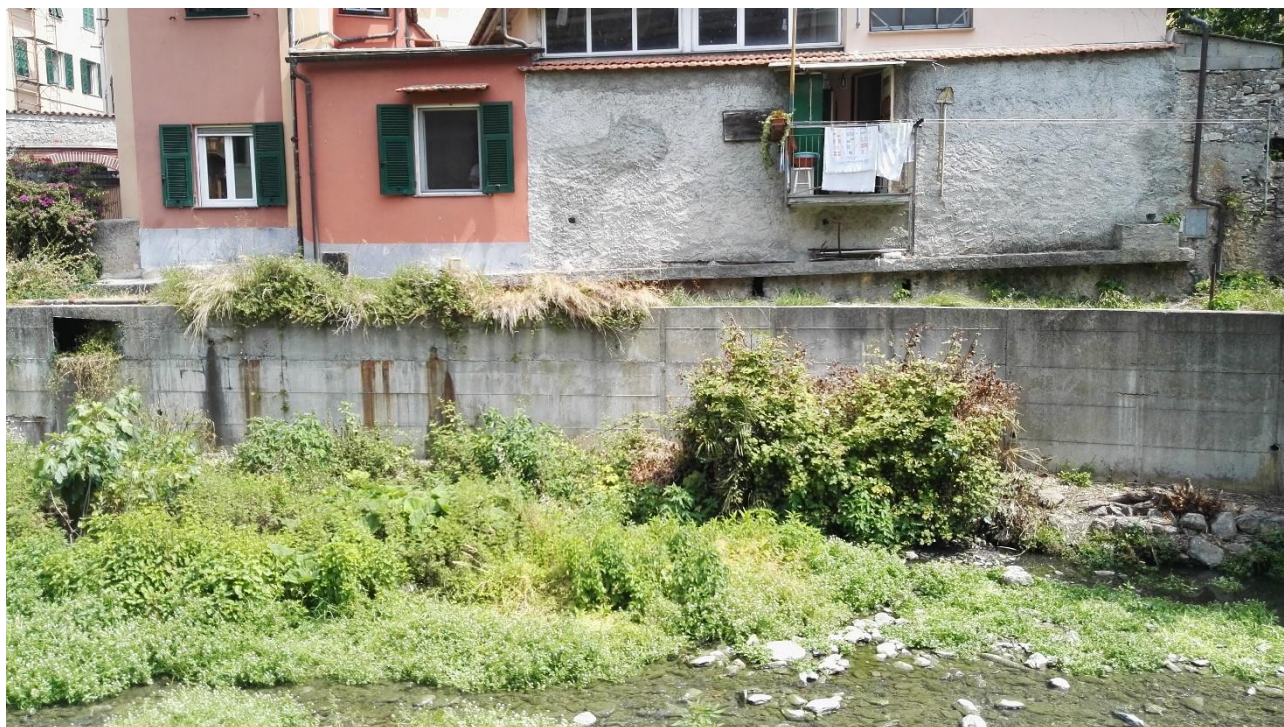
Figura 16 – (12) – Particolare delle abitazioni in sponda sinistra aggettanti direttamente in alveo

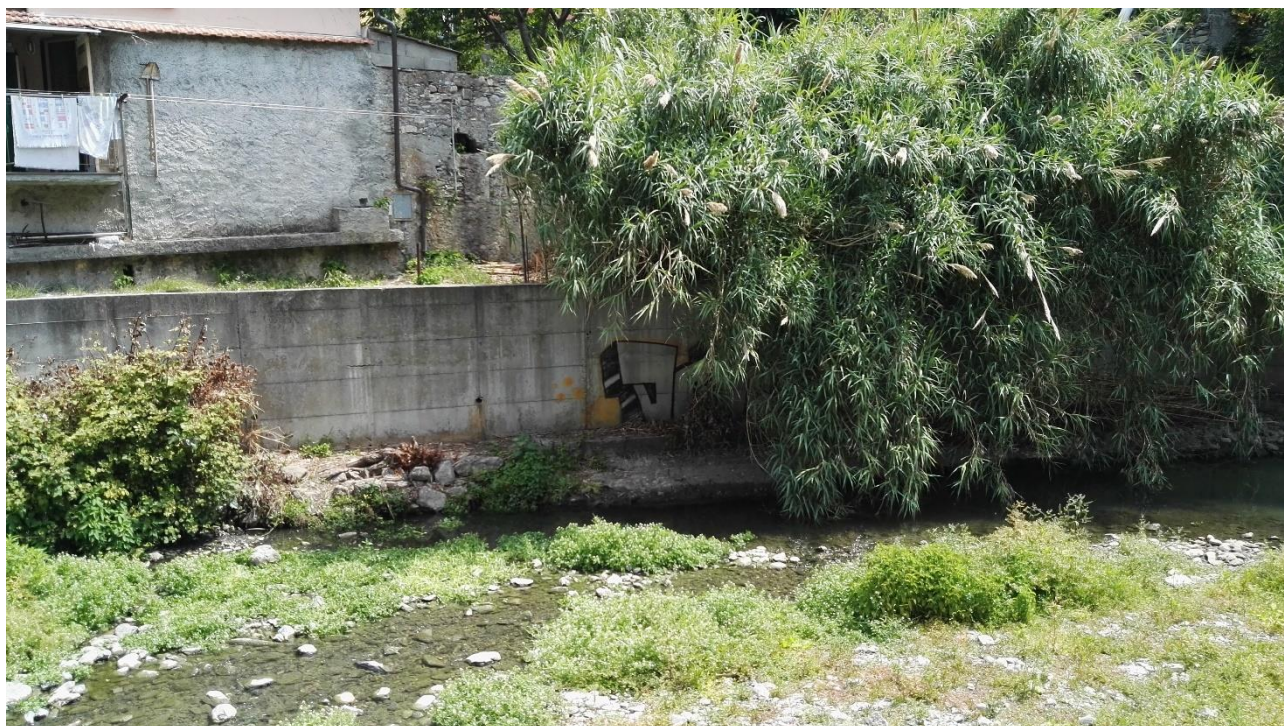
Figura 18 – (13) – Limite abitazione in sponda sinistra

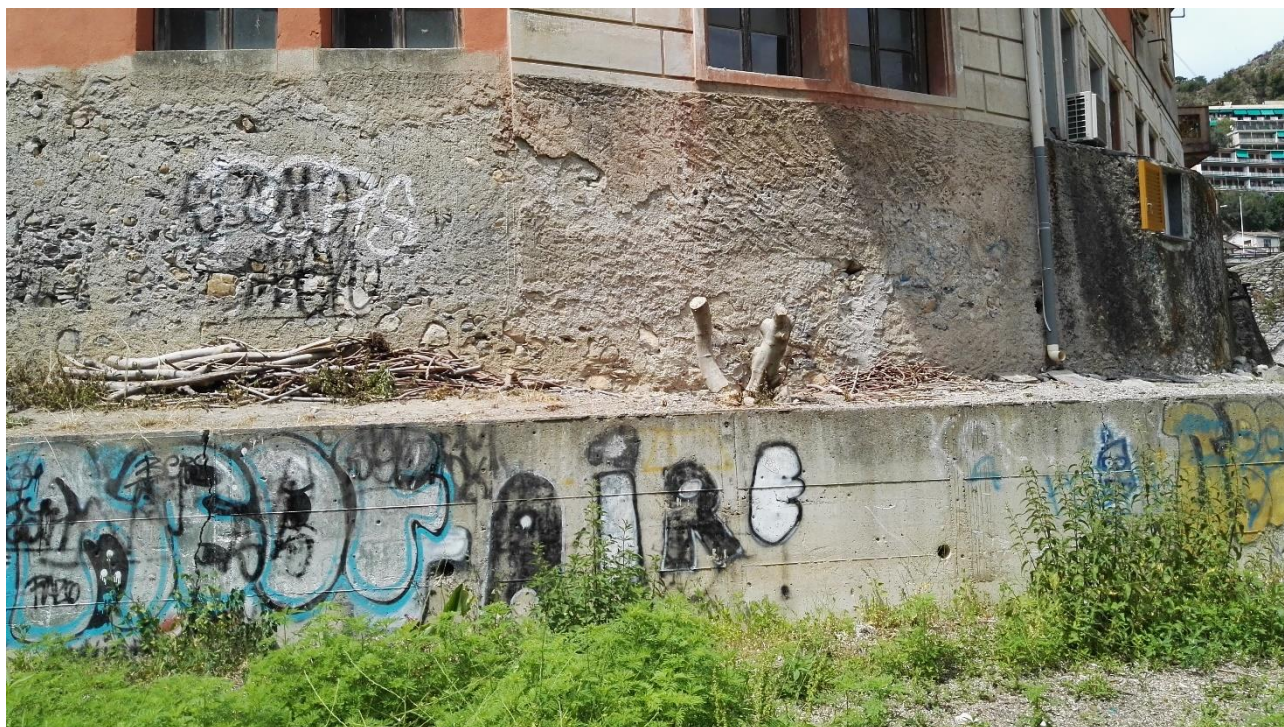
Figura 19 – (14) – Raccordo tra le case prospicienti l'alveo e l'argine inferiore in cemento armato in sponda destra

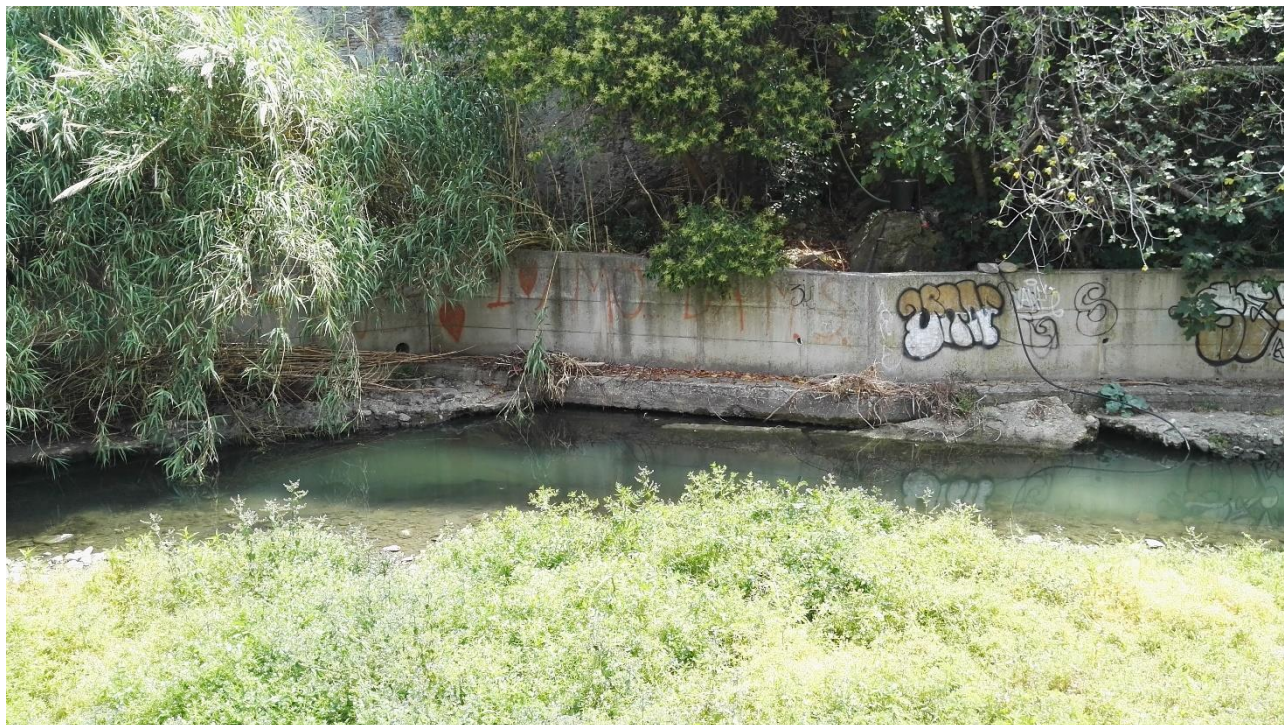
A valle del ponte romanico, sul lato esterno della curva in sponda sinistra, sono presenti segni di erosione localizzata, con molta probabilità riconducibili alla dinamica del moto in curva.

Figura 20 – (15) – Erosione localizzata della fondazione dell'argine in sponda sinistra.

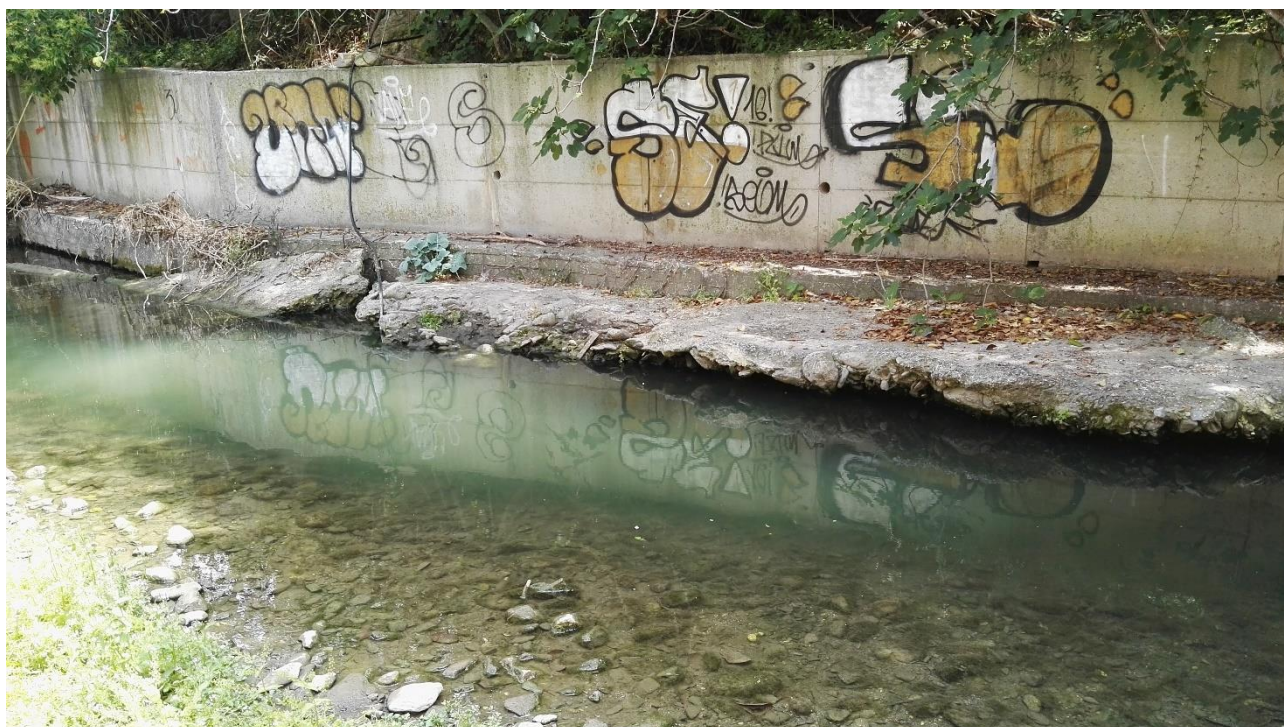
Figura 21 – (16) – Particolare dell'erosione localizzata

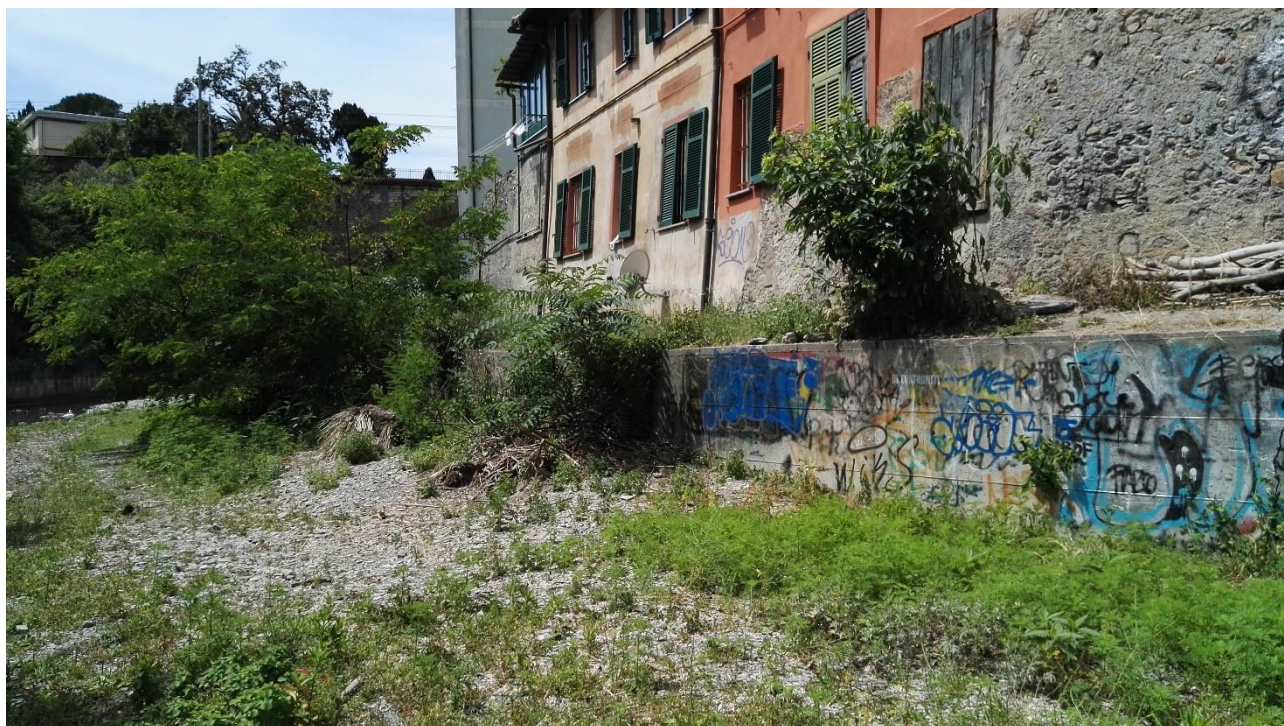
Figura 22 – (17) – Argine in sponda destra. Vista verso valle. Case e abitazioni aggettanti in alveo

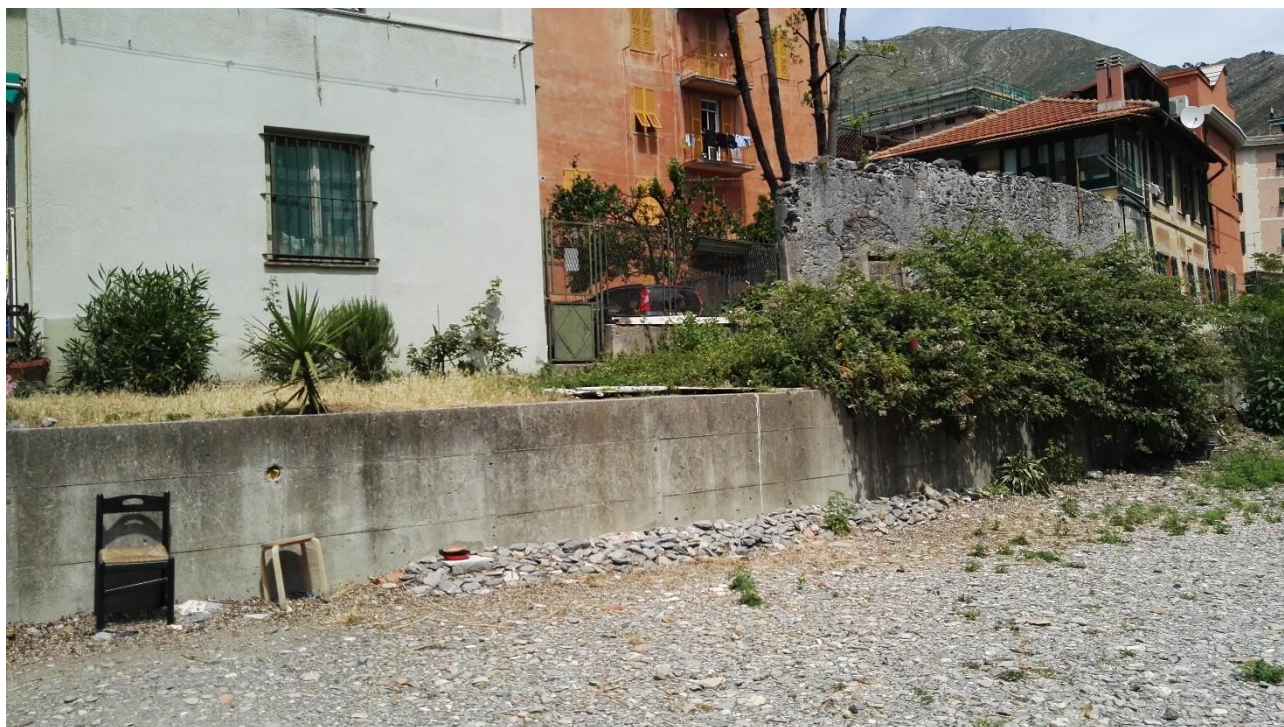
Figura 23 – (18) – Argine in sponda destra. Case e abitazioni aggettanti in alveo e cancello di accesso ad una via trasversale

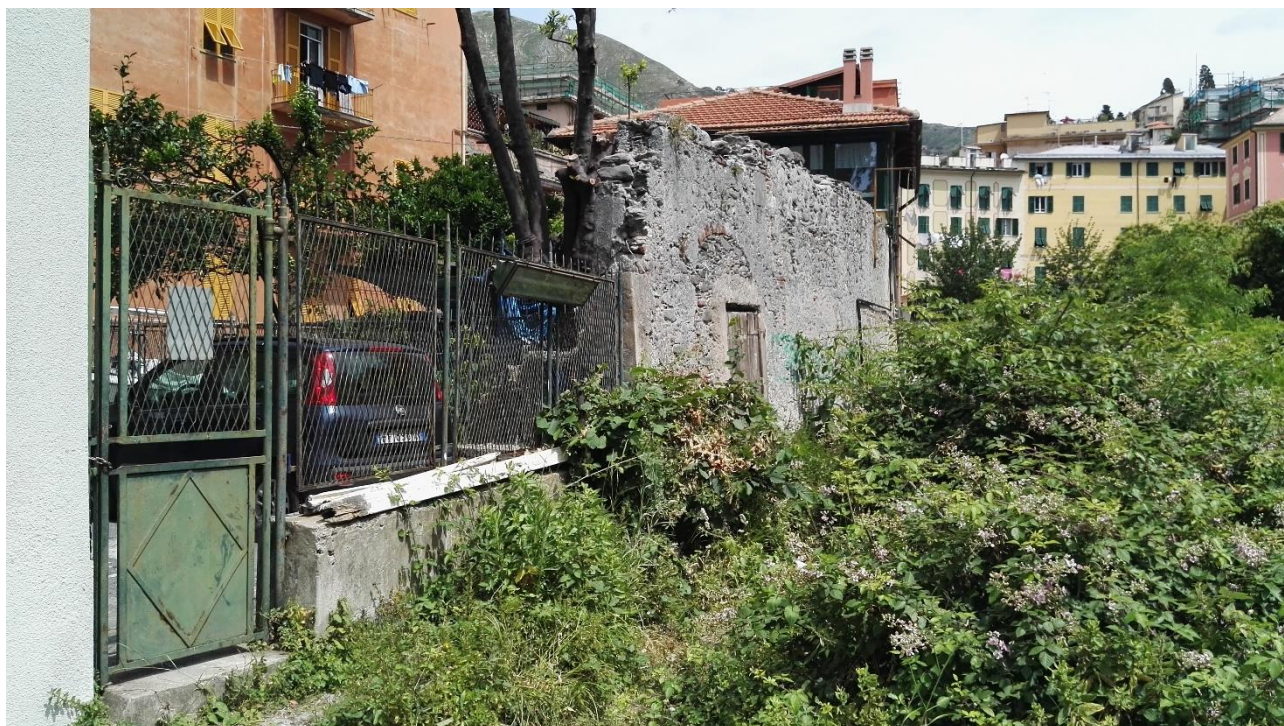
Figura 25 – (19) – Particolare del cancello a confine di una abitazione

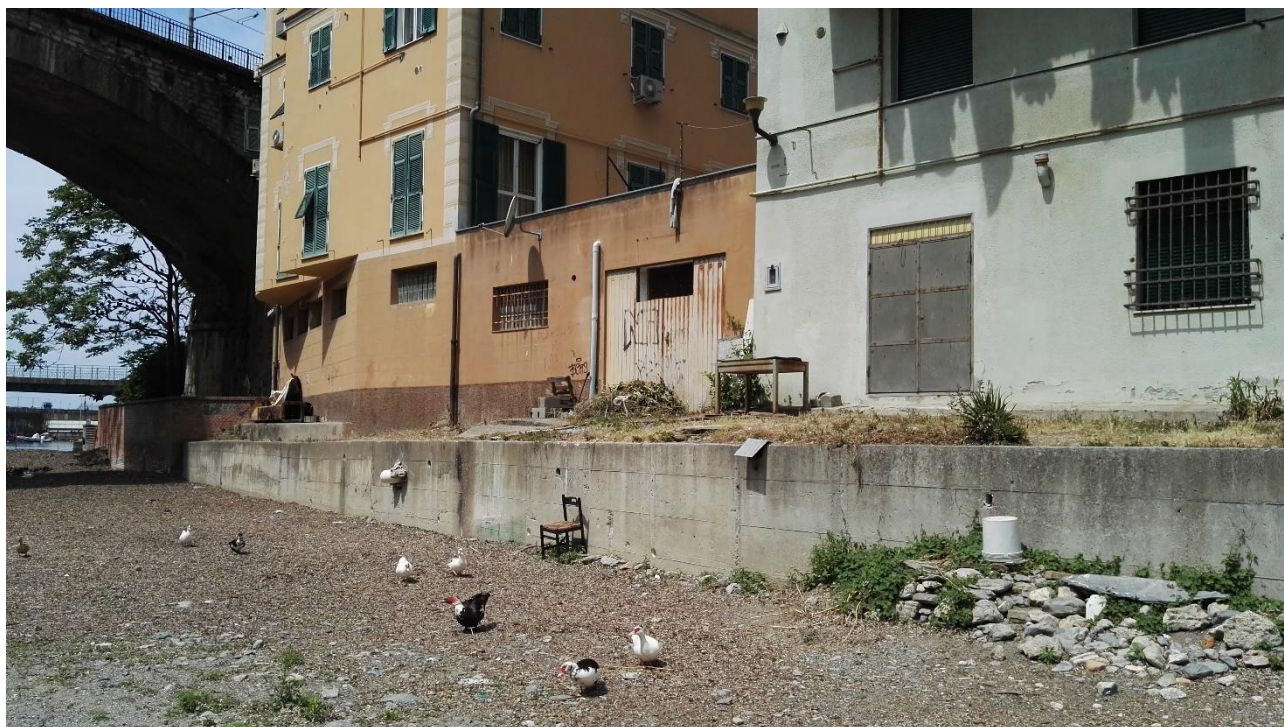
Figura 26 – (20) – Argine in sponda destra. Vista verso valle. Case e abitazioni aggettanti in alveo

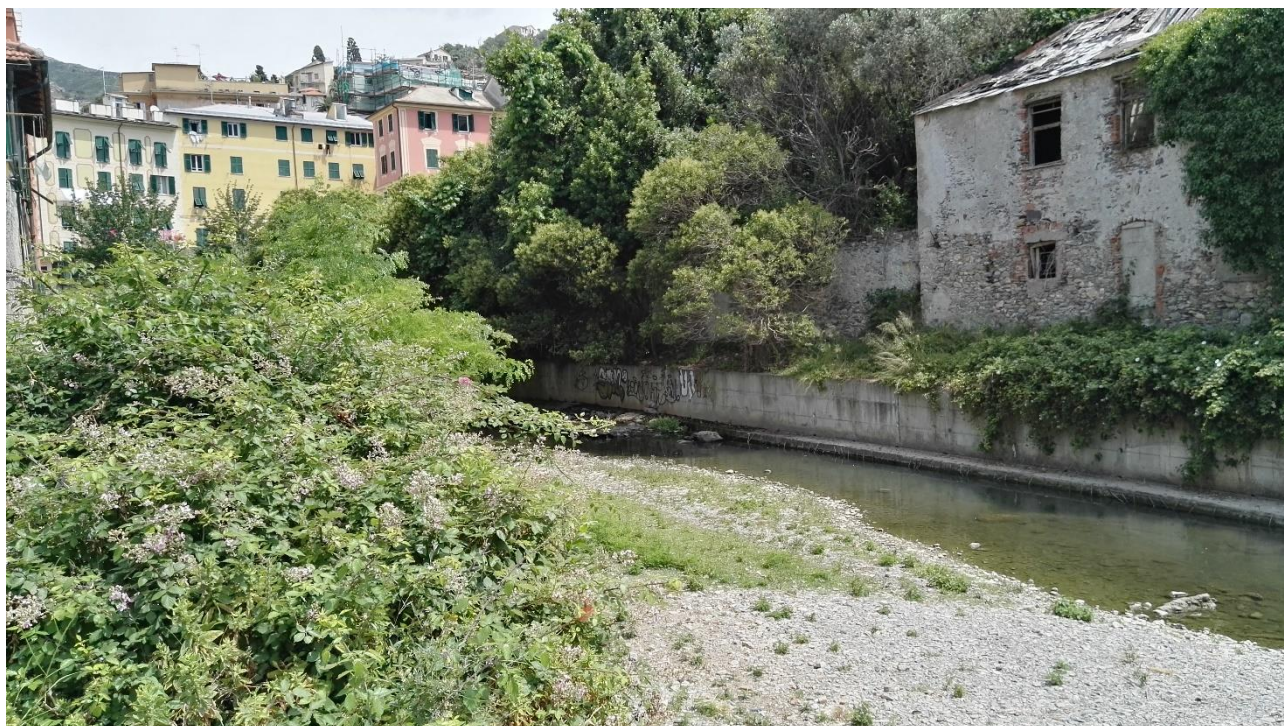
Figura 27 – (21) – Argine in sponda sinistra. Vista verso monte. Rudere a ridosso della porzione arginale

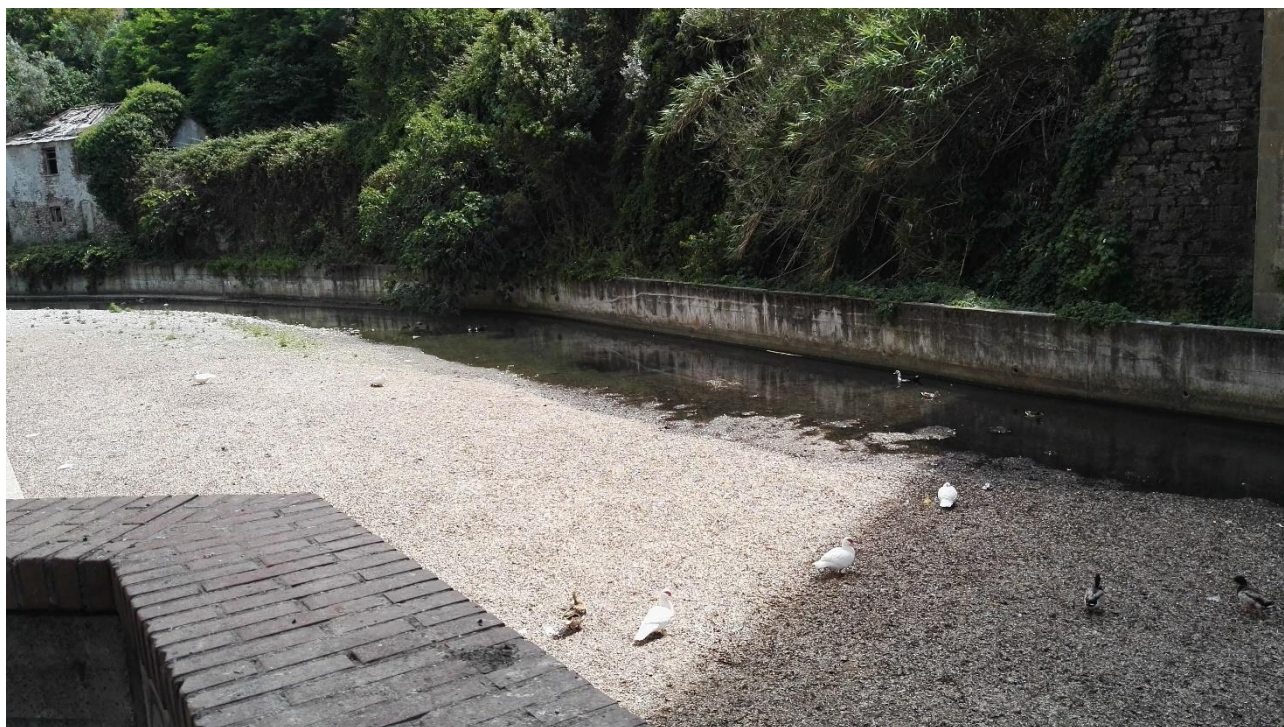
Figura 28 – (22) – Argine in sponda sinistra. Vista verso monte al di sotto del ponte ferroviario

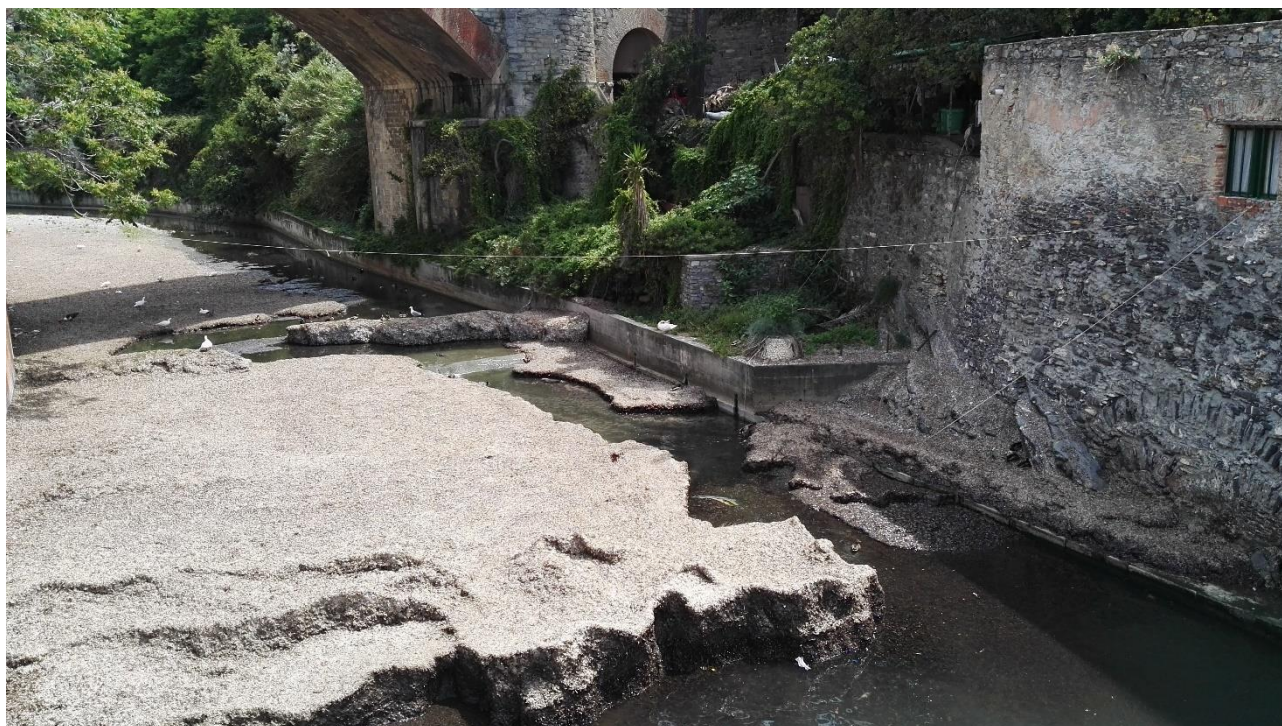
Figura 29 – (23) – Argine in sponda sinistra. Vista verso monte. Evidenza dell'attuale soglia in prossimità della foce

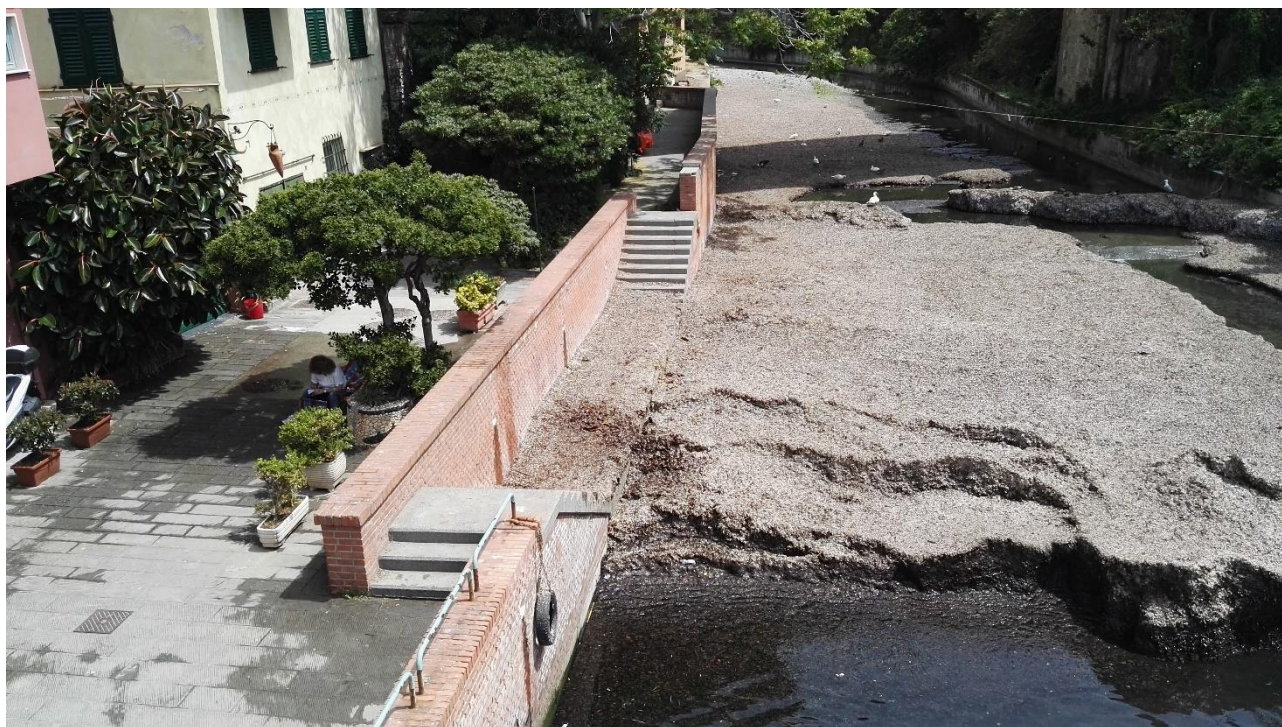
Figura 30 – (24) – Argine in sponda destra. Vista verso monte appena a valle dell'attuale soglia in prossimità della foce
