ADEGUAMENTO IDRAULICO DEL TRATTO TERMINALE DEL TORRENTE NERVI

LIVELLO DI PROGETTAZIONE **PROGETTO ESECUTIVO**

DOCUMENTAZIONE FOTOGRAFICA

R013

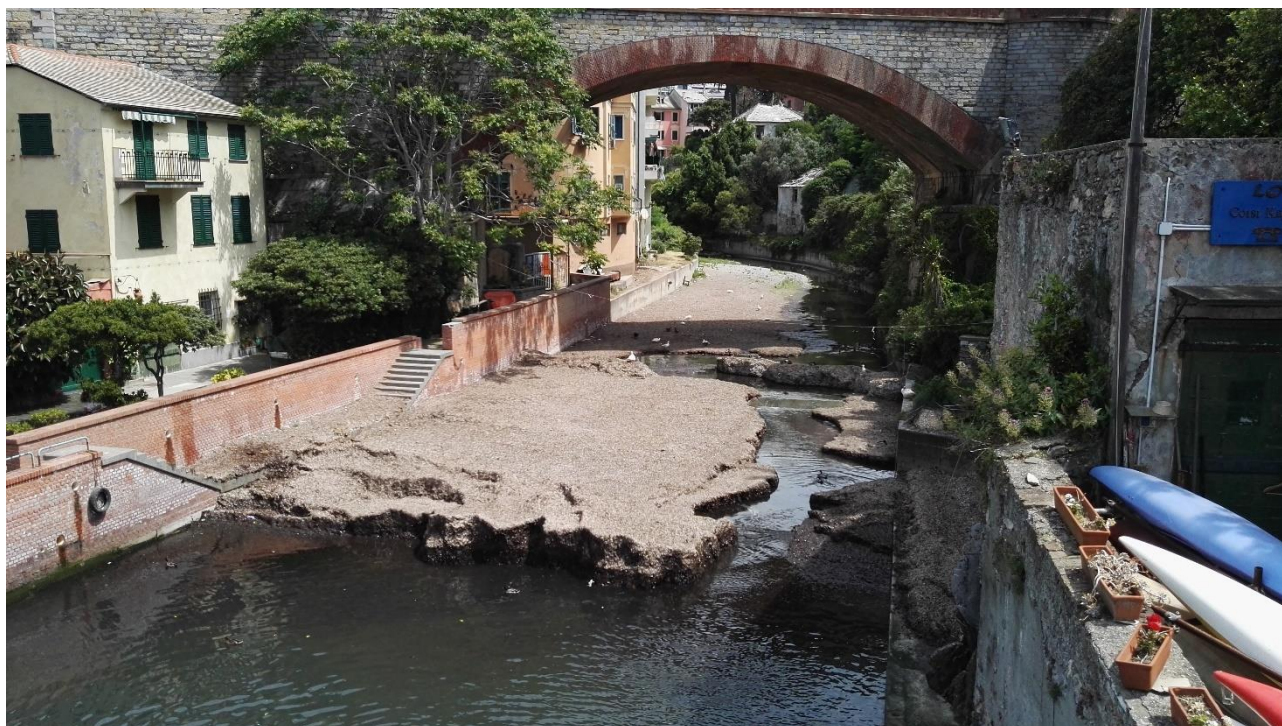
Anche il tratto terminale non presenta particolari evidenze di processi in atto ed è caratterizzato da una sezione pressochè rettangolare e piuttosto regolare. La corrente si concentra sul lato sinistro della sezione nella quale risulta posizionato il flusso principale indirizzato dall'uscita della curva poco più a monte.

Figura 31 – (25) – Vista verso monte della foce del torrente Nervi

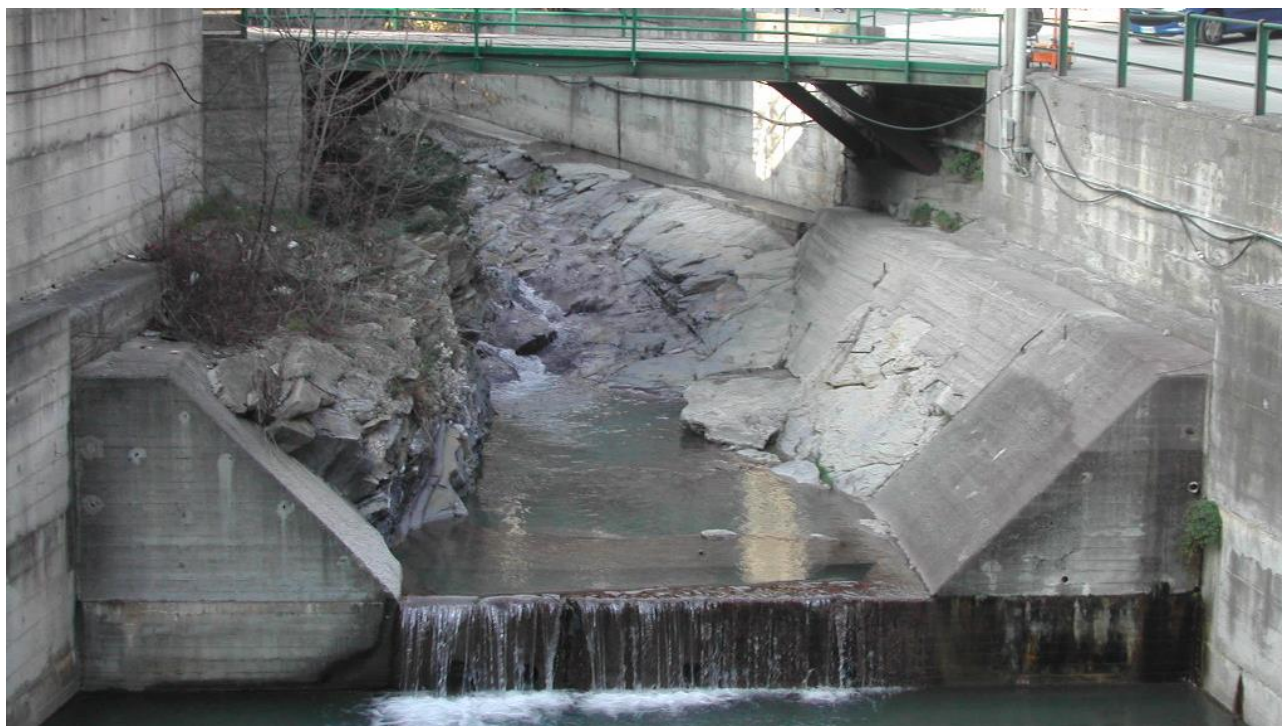
Come evidenziato dalla Figura 32 e dalla Figura 33, a monte della copertura di via Oberdan, l'alveo è presidiato da una briglia munita di pettini in acciaio con lo scopo di intercettare il materiale flottante e limitarne l'accesso in tombinatura.

Figura 32 – Soglia a monte della briglia di intercettazione dei flottanti

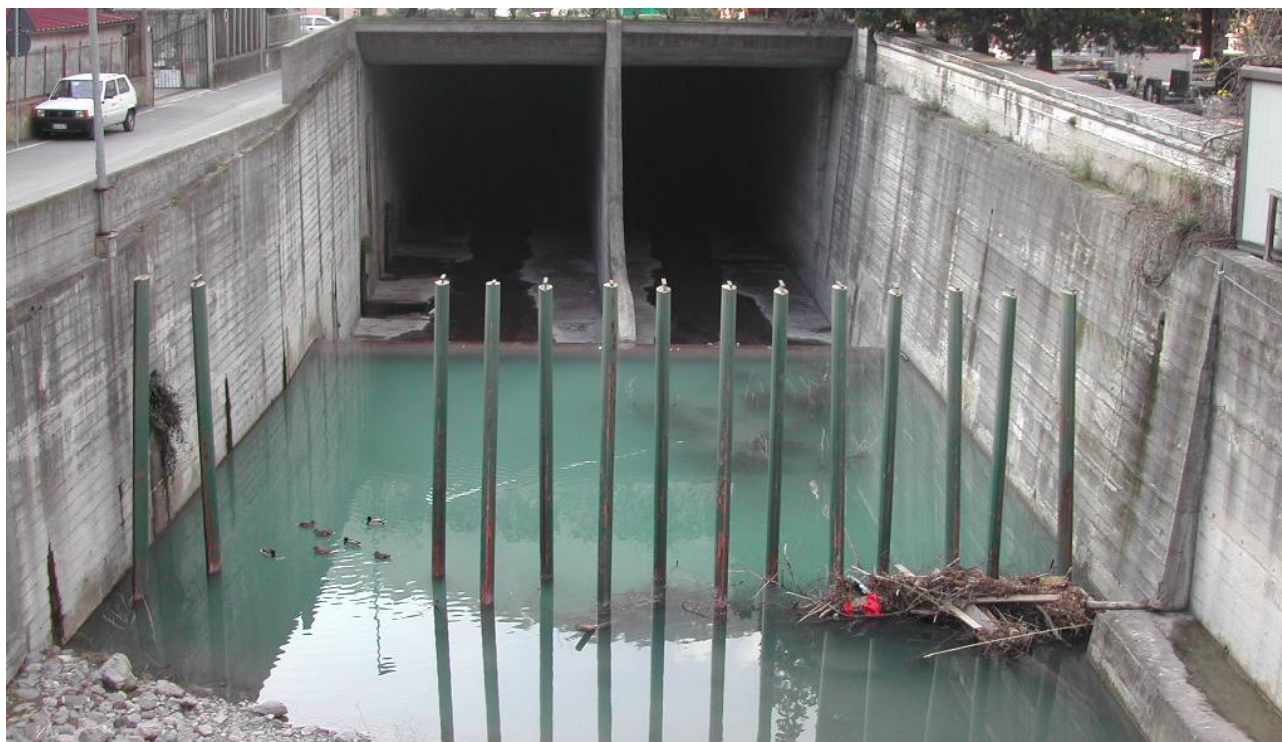
Figura 33 – Particolare del pettine di intercettazione dei flottanti
