**INDAGINI SULLA QUALITA' DEI MATERIALI
EX MERCATO OVO AVICOLO
LOCALITA' CAMPASSO (GE)**

PROVE n. 5595/GE÷5602/GE

dall'8 al 31 Maggio 2017

Committente: **Sviluppo Genova S.p.A.**

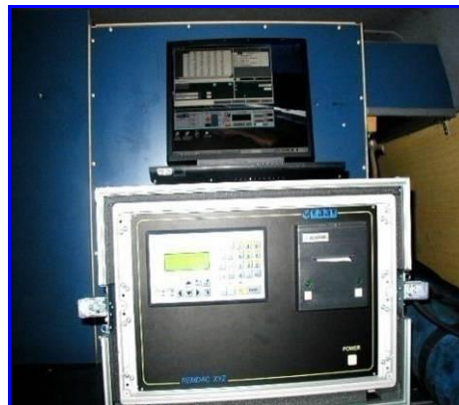
Collaudatore GS04

- unità computerizzata di registrazione delle deformazioni e forze GS04 AD 24;
- sensori LVDT Schaevitz E 200 HQ;
- 1 cella di carico bidirezionale classe 1 TCQ 200 kN;
- software di elaborazione 4 Emme Service.

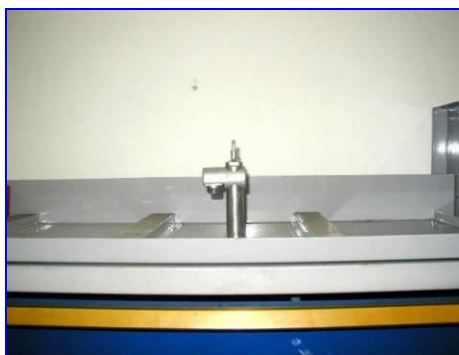
Sensore differenziale LVDT

Per la rilevazione della deformata sono stati impiegati sensori differenziali LVDT con escursione massima di ± 5 , ± 12.5 e ± 25 mm.

I sensori impiegati hanno le seguenti caratteristiche:

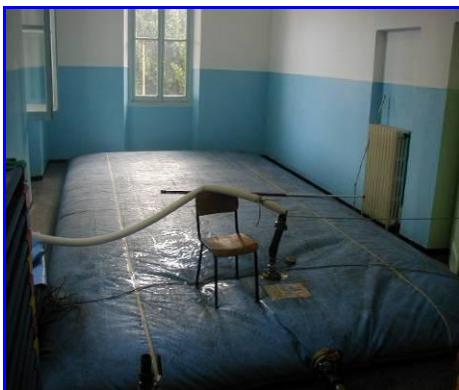
Serbatoio per collaudi

Si tratta di serbatoi in P.V.C. del tipo a cuscino, costruiti dalla SO.CAP. di Milano, avente dimensioni di e (6x3x0,75)m.

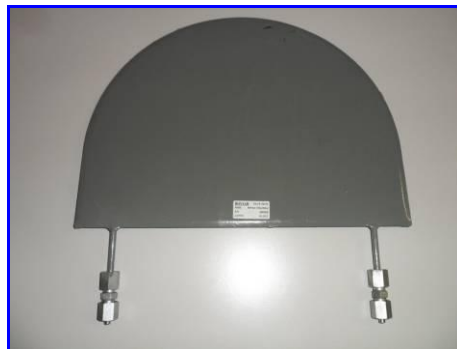
Martinetto piatto

Sono realizzati in acciaio ed azionati idraulicamente, possono essere semicircolari o rettangolari, quelli utilizzati sono di forma semicircolare con le seguenti caratteristiche:

- superficie : 796cm²
- spessore : 3,5mm
- diametro semicerchio : 35cm
- profondità : 25.7cm
- press.max. di esercizio : 120bar

Ogni martinetto ha un numero seriale al quale è associato un certificato di laboratorio che determina il coefficiente "K_m".

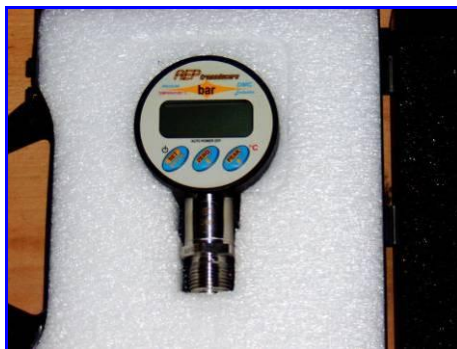
Manometro di precisione

Per la rilevazione delle pressioni esercitate si è utilizzato un manometro digitale, della AEP transducers con fondo scala da 700bar, posizionato immediatamente a monte del martinetto piatto.

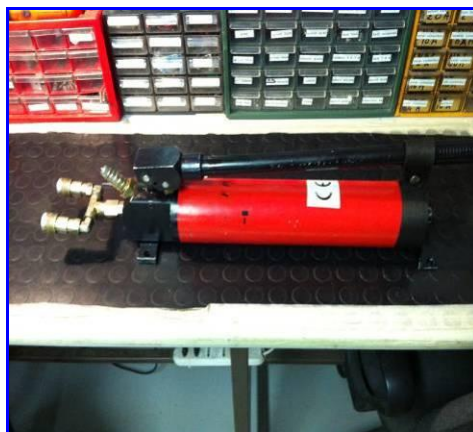
Pompa manuale

Il martinetto è azionato da una apposita centralina idraulica.

L'erogazione è fornita mediante una pompa a mano che permette di controllare gli incrementi di carico oltre a mantenere costante la pressione.

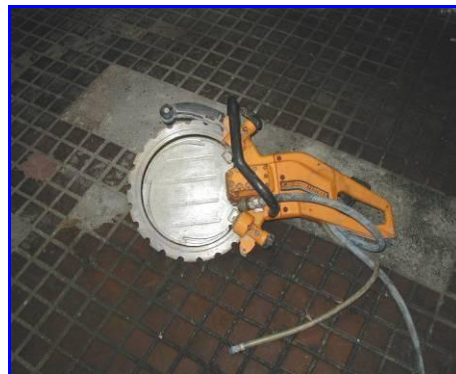
Troncatrice a scoppio

Il taglio per l'inserimento del martinetto viene eseguito con una troncatrice manuale con lama anulare diamantata azionata da un motore a scoppio.

La particolare caratteristica della sega, che utilizza una trasmissione eccentrica, permette un taglio che disturba in maniera molto ridotta la struttura non modificandone le caratteristiche meccaniche, essendo netto e di dimensioni uguali a quelle del martinetto.

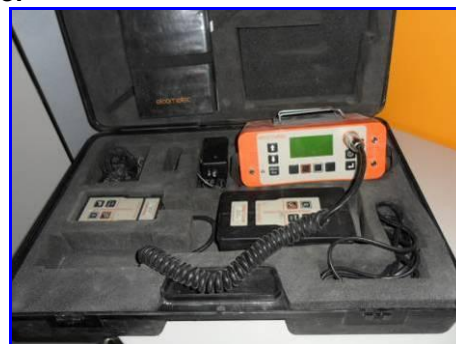
Covermaster P331

Lo strumento è stato studiato per due funzioni essenziali:

- localizzare la posizione delle barre di ferro annegate nel calcestruzzo;
- misurare con precisione lo spessore della copertura di calcestruzzo sulle barre.

L'apparecchio è costituito da due parti; una sonda intercambiabile ed il covermeter vero e proprio che presenta un display a cristalli liquidi che forniscono direttamente lo spessore in mm della copertura di calcestruzzo.

E' uno strumento funzionante a batterie che permette l'utilizzo del tipo di sonda più appropriato, secondo il rilievo da effettuare, dalla sonda standard, fino a 30 mm, alla sonda adatta a maggiori profondità (sonda deep cover), fino alla sonda dedicata ai rilievi in foro.

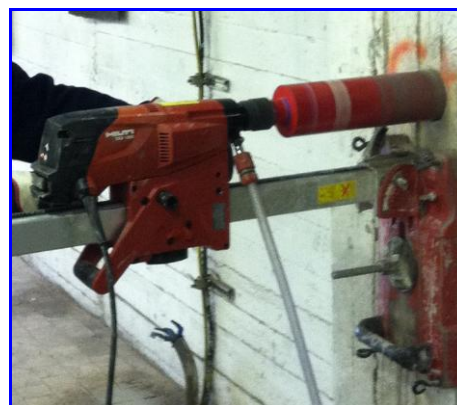
La macchina utilizzata per eseguire i carotaggi è una carotatrice a diamante modello Hilti DD160 adatta alla foratura di calcestruzzo armato o altro materiale. La macchina è dotata di una piastra base per il fissaggio alla parete, del montante con motore, del comando avanzamento, del mandrino, di un raccoglitore acqua con tubo e di utensili di uso. La macchina ha tre velocità a controllo elettronico e un'inclinazione per fori fino a 45°.

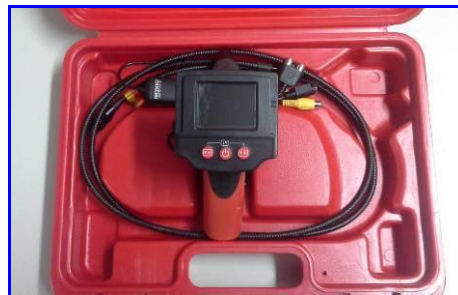
Endoscopio TF 3006

Le indagini endoscopiche sono state eseguite allo scopo di verificare le caratteristiche costruttive degli elementi strutturali indagati, mediante micro-telecamera digitale con testa mobile di diametro \varnothing 6 mm, trasmissione delle immagini mediante fibre ottiche.

L'immagine viene visualizzata su un monitor a colori e può essere registrata o fotografata.

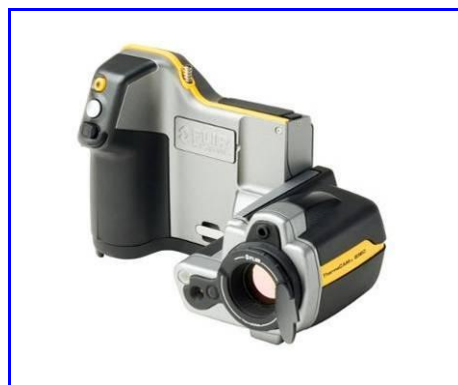
Termocamera ThermaCam B400

Le indagini termografiche sono eseguite con termocamera Flir, modello ThermaCam™ B400 con le seguenti caratteristiche:

- Risoluzione spaziale 1,36 mrad;
- Accuratezza $\pm 2^{\circ}\text{C}$ o $\pm 2\%$ della lettura;
- Intervallo spettrale 7,5 – 13,0 μm ;
- Rilevatore FPA (Focal Plane Array), micro bolometro 320x240.

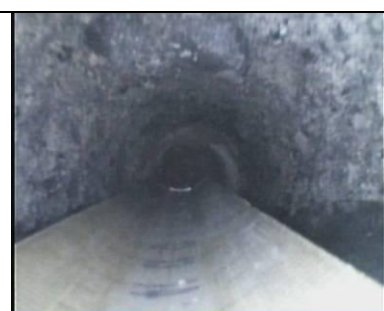
Panoramica paramento esterno

Paramento interno	Interfaccia paramenti	Paramento esterno	
<p>Muratura in pietra a spacco con tessitura medio/buona con conci di dimensioni medie con piani di posa sub-orizzontali uniti da malta di caratteristiche mediocri e elementi di rinzafo. Presenza sporadica di elementi laterizi di rinzafo.</p> <p>La videoendoscopia mostra una stratigrafia interna costituita da due paramenti di eguale spessore (20-22 cm) con assenza di vuoti interni.</p>

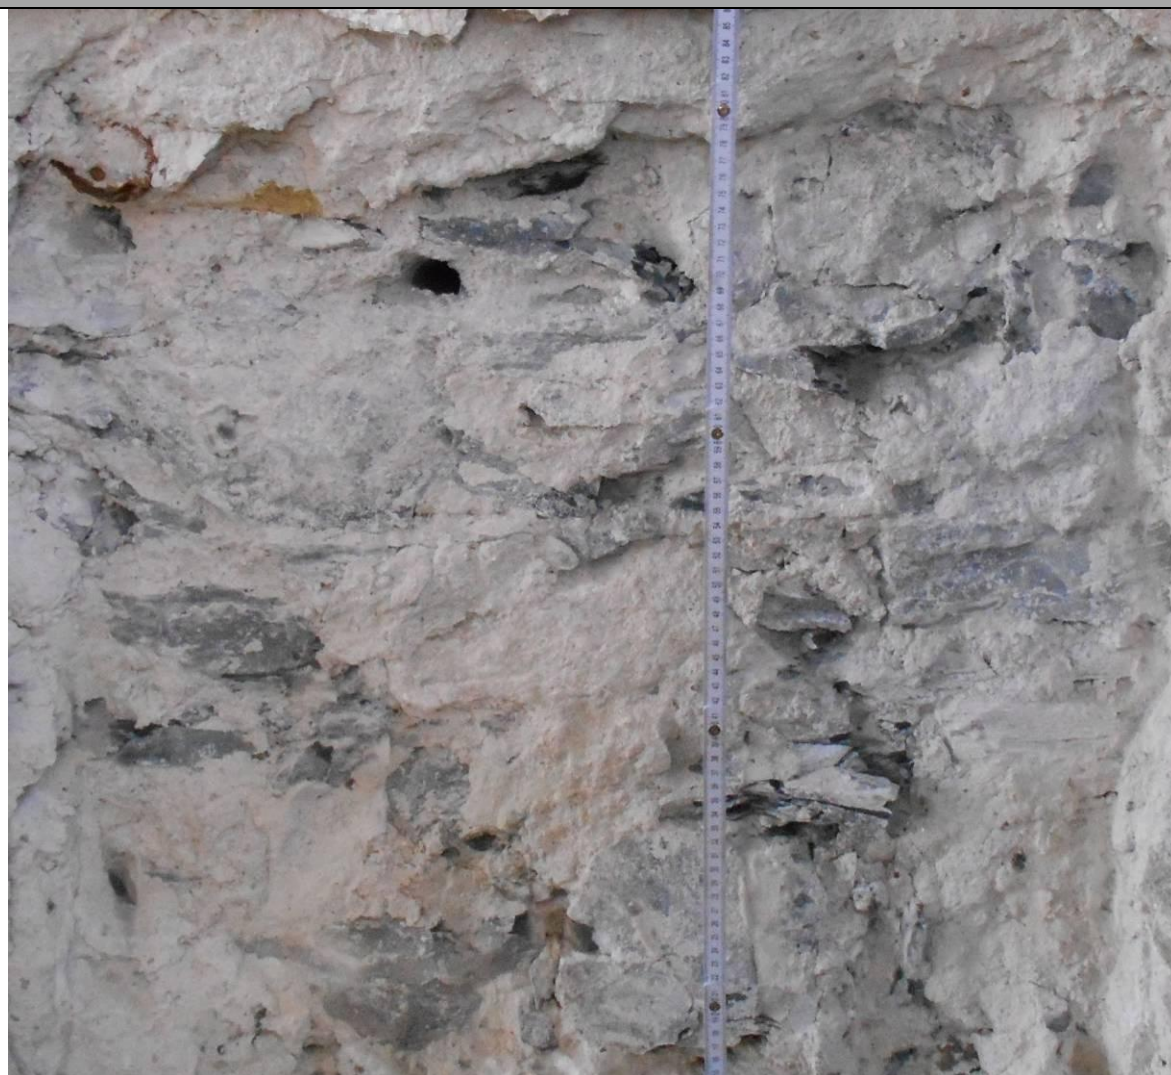
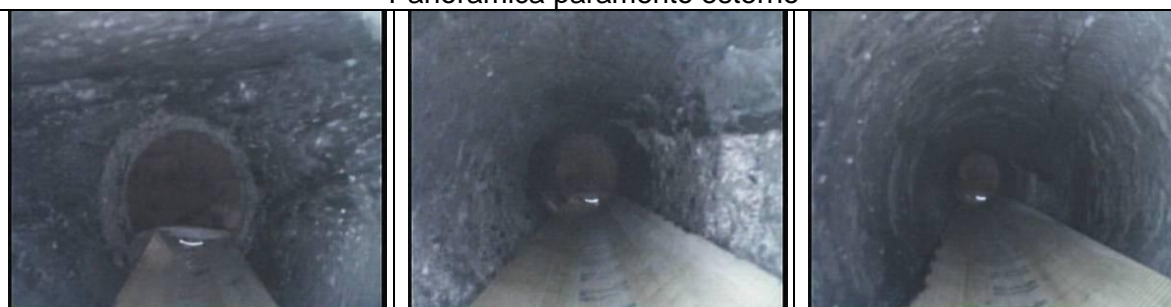
ZONA 2

La videoendoscopia mostra una stratigrafia interna costituita da due paramenti di eguale spessore (20-22 cm) con assenza di vuoti interni.

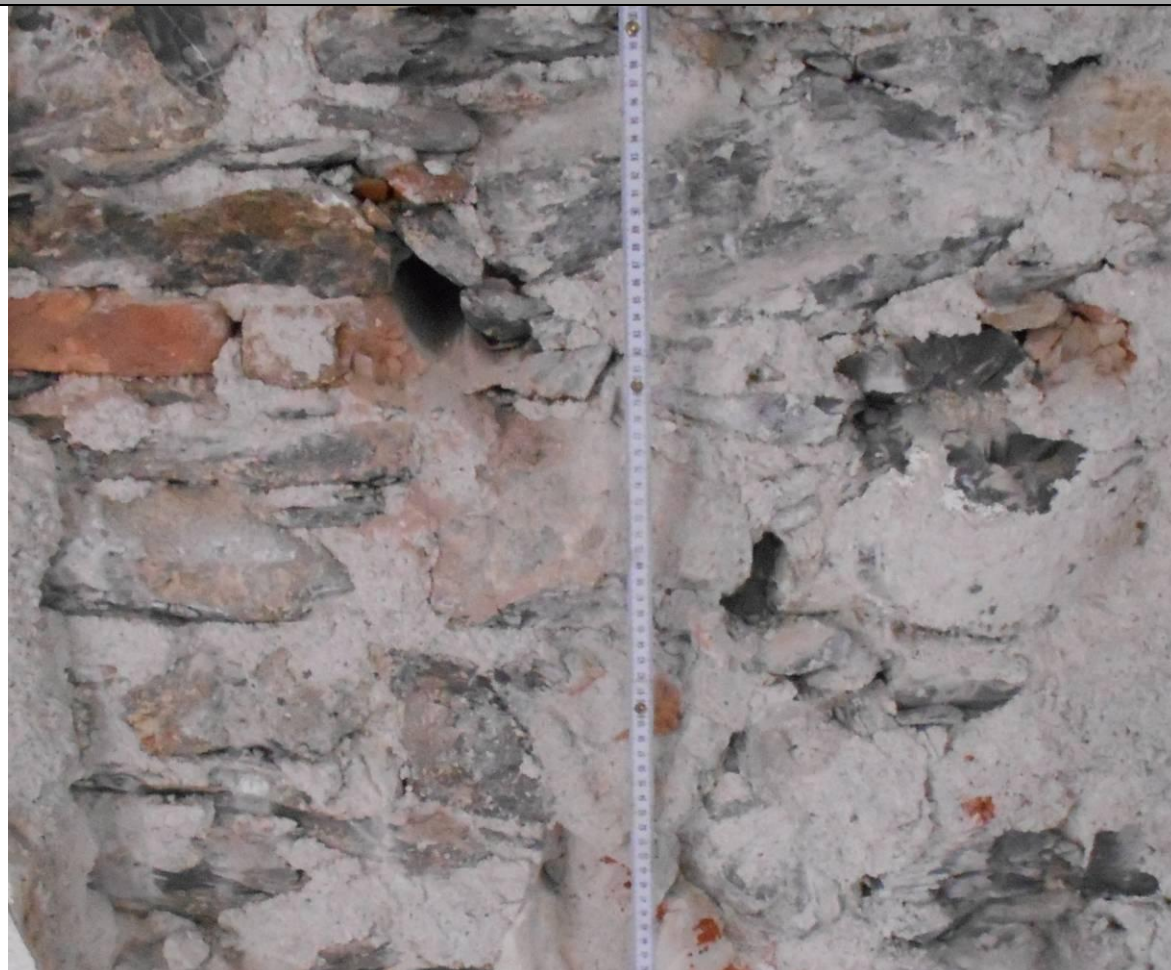
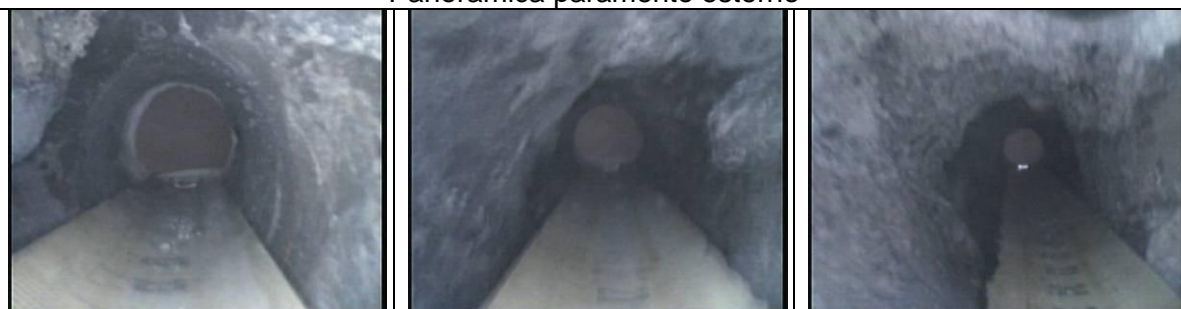
ZONA 3

La videoendoscopia mostra una stratigrafia interna costituita da due paramenti di eguale spessore (20-22 cm) con presenza di estesi vuoti interni all'interfaccia tra i paramenti.

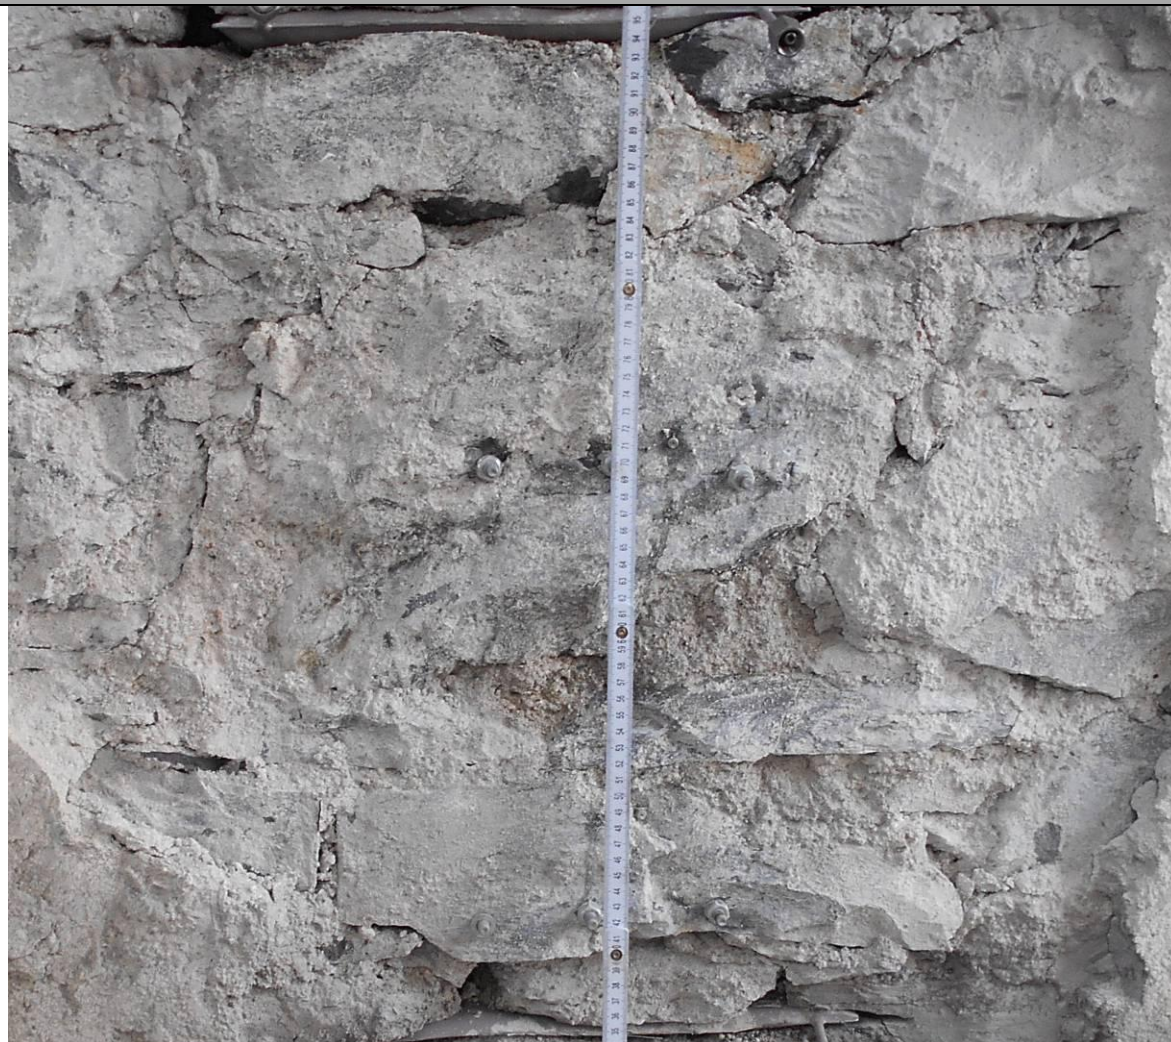
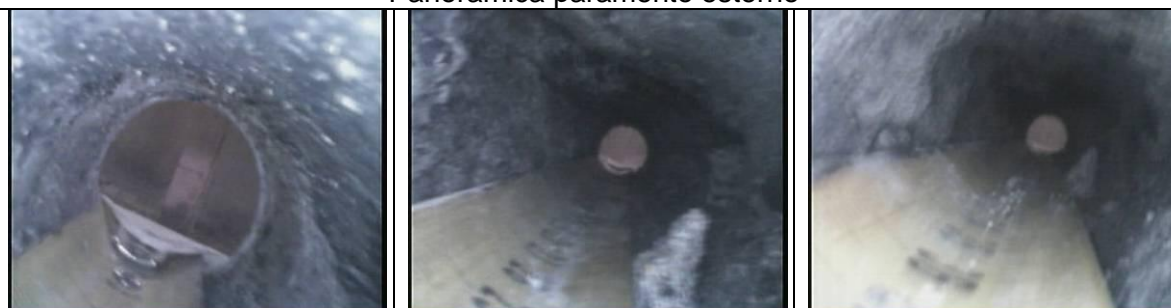
ZONA 4

La videoendoscopia mostra una stratigrafia interna costituita da due paramenti di eguale spessore (20-22 cm) con presenza di limitati vuoti interni all'interfaccia tra i paramenti.

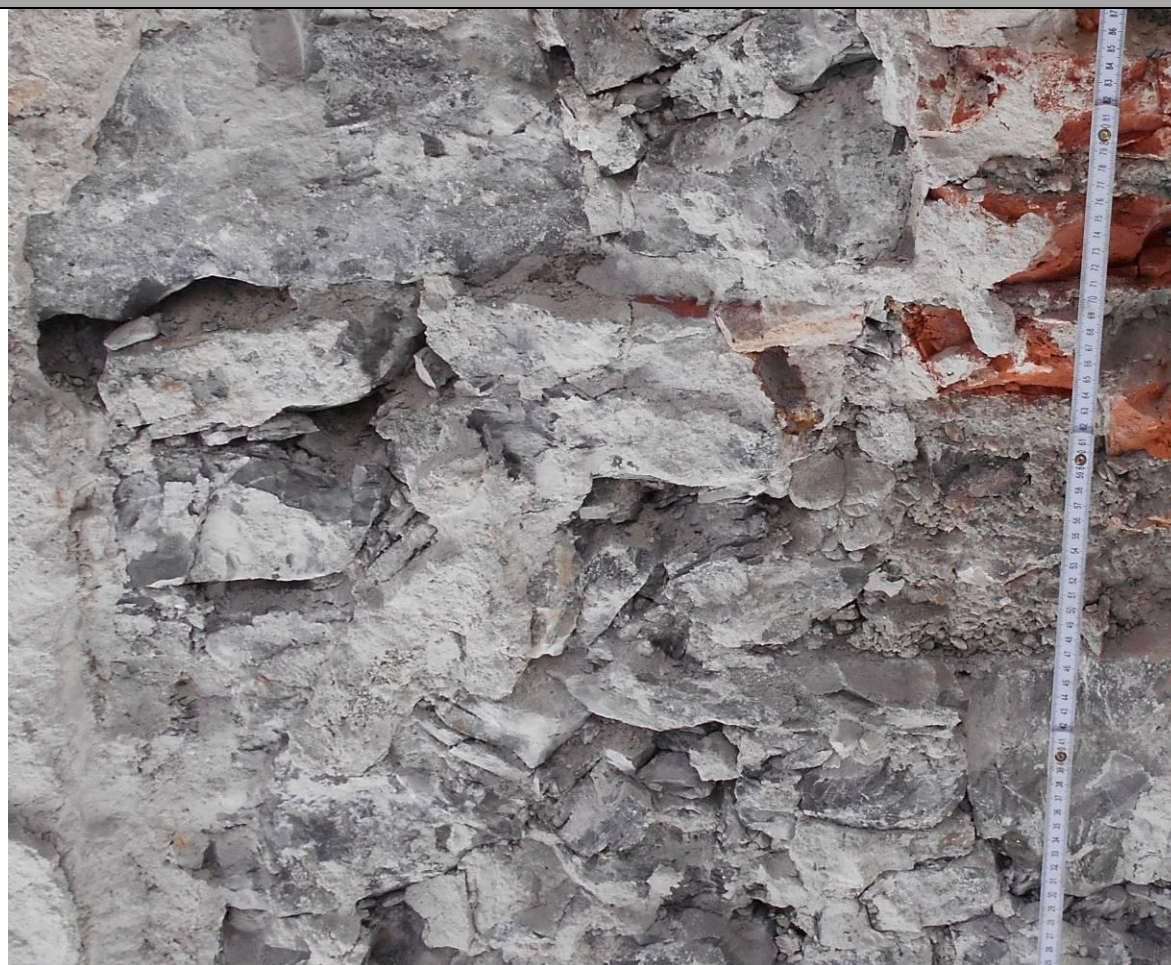
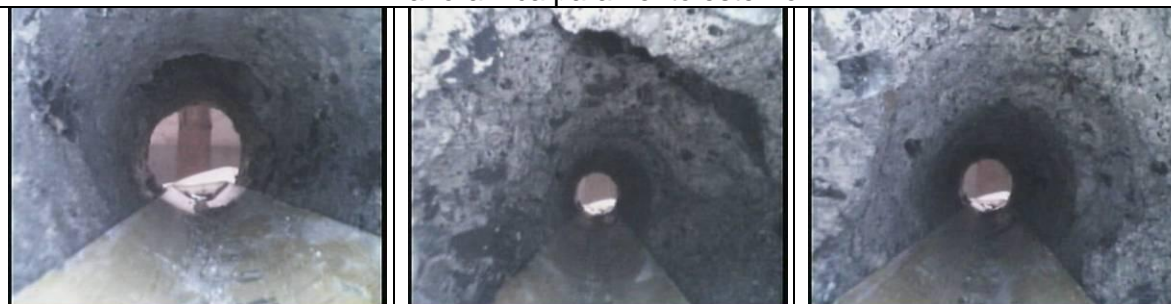
ZONA 5

La videoendoscopia mostra una stratigrafia interna costituita da due paramenti di eguale spessore (20-22 cm) con presenza di limitati vuoti interni all'interfaccia tra i paramenti.

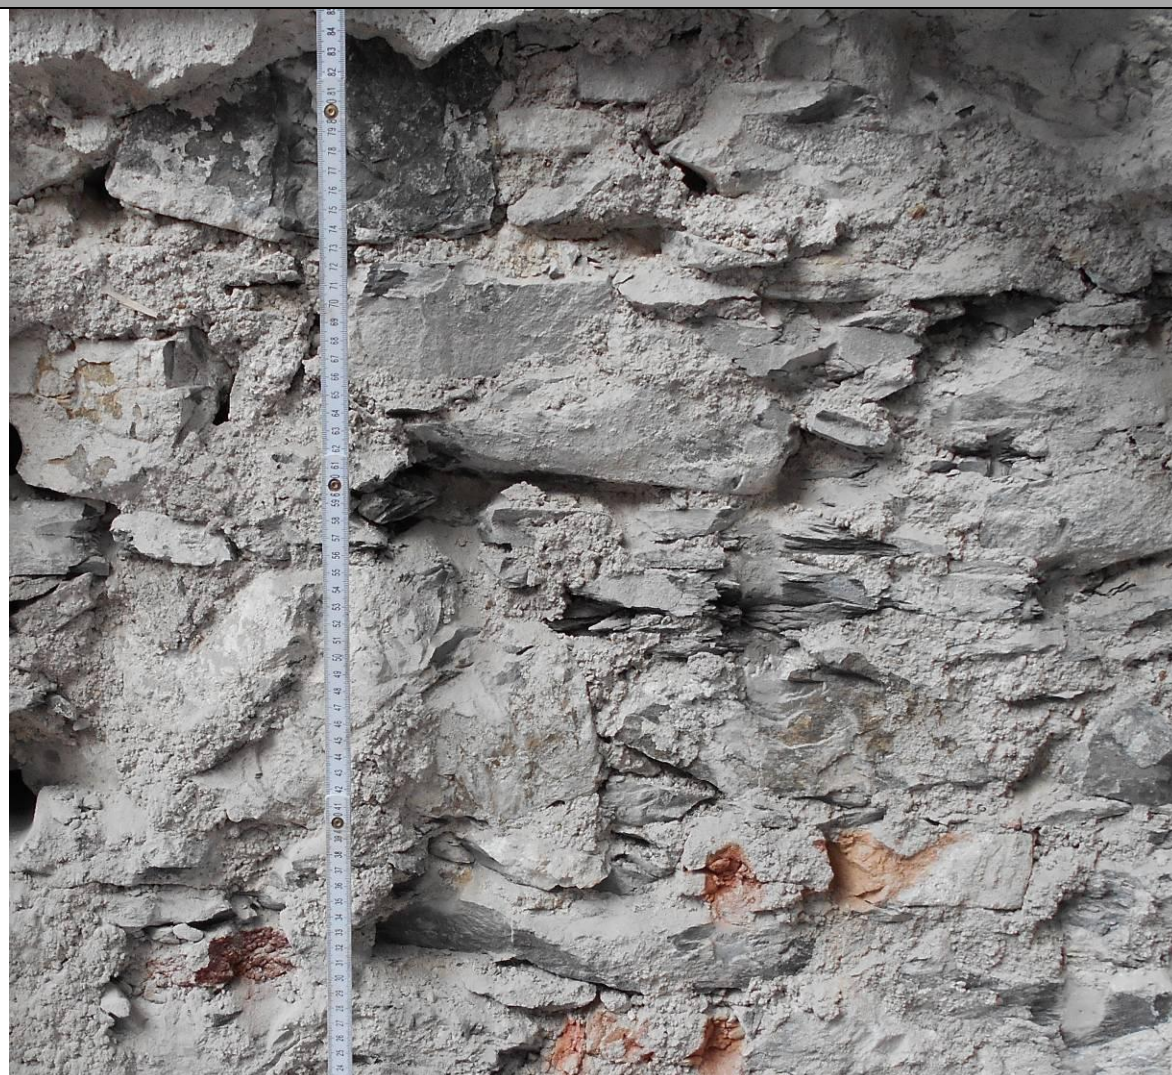
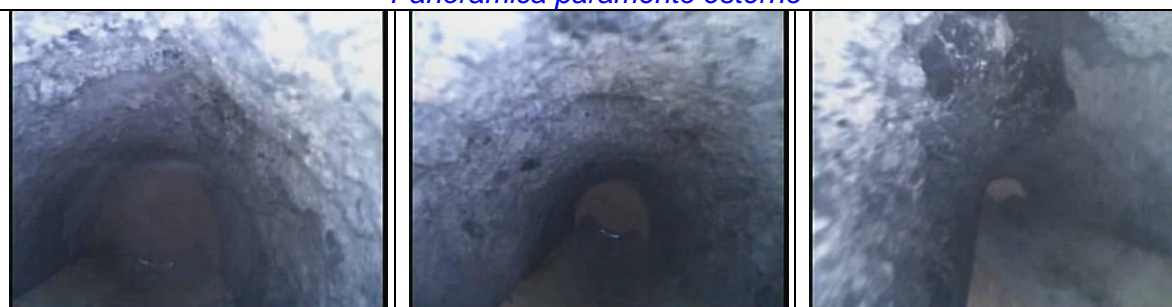
ZONA 6

La videoendoscopia mostra una stratigrafia interna costituita da due paramenti di eguale spessore (20-22 cm) con assenza di vuoti interni all'interfaccia tra i paramenti.

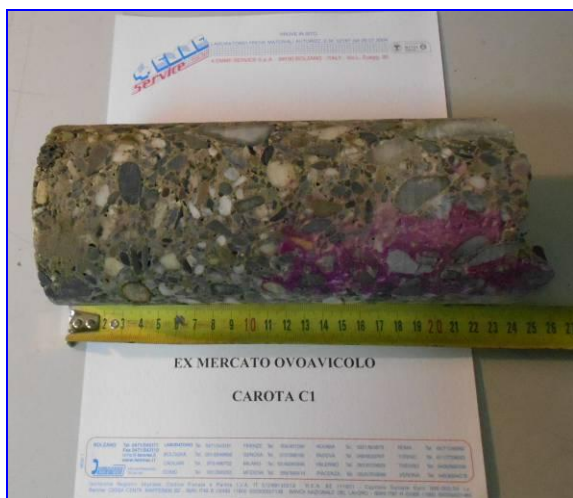
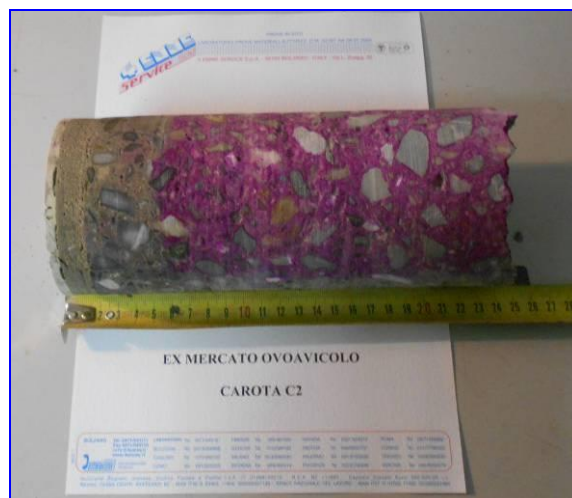
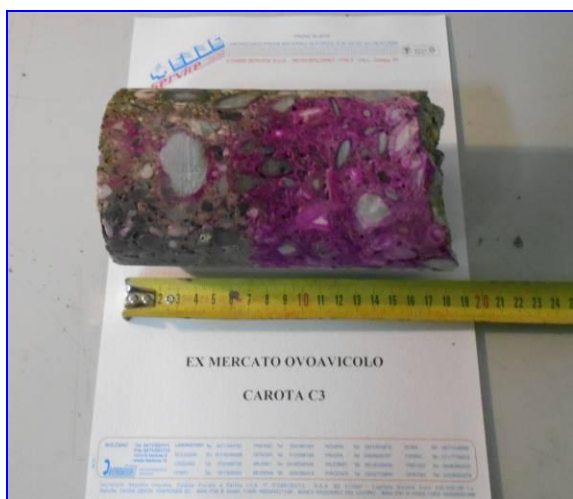
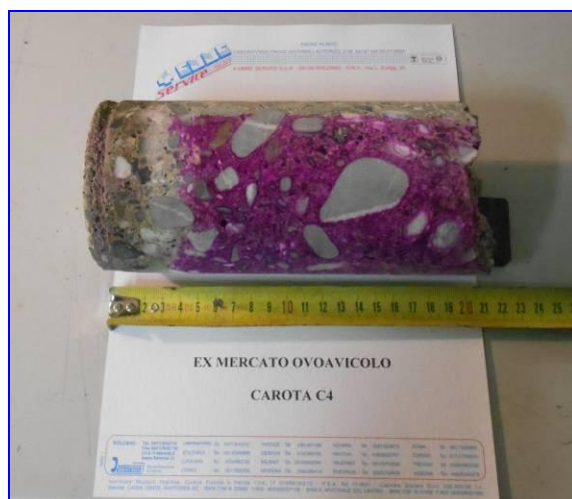
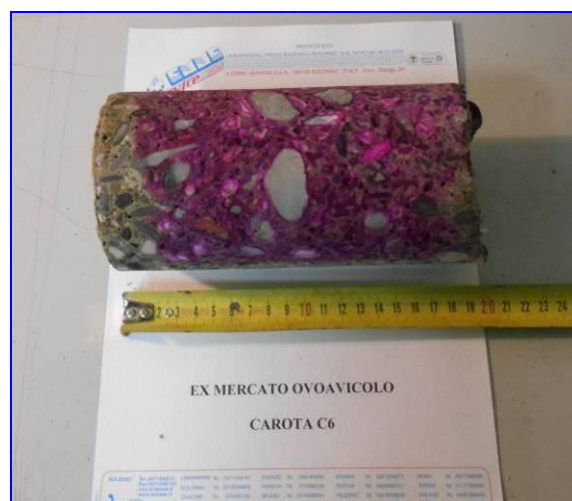
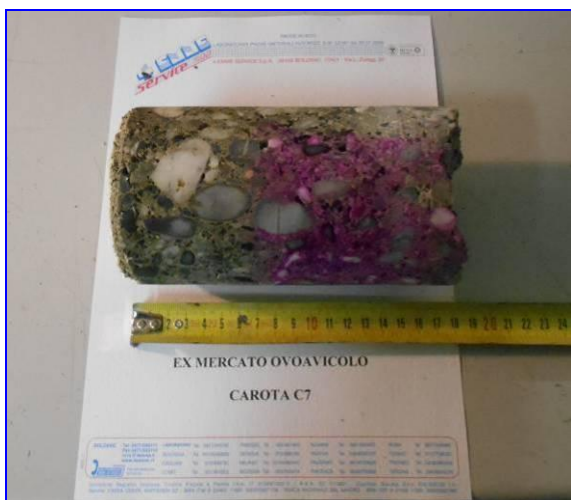
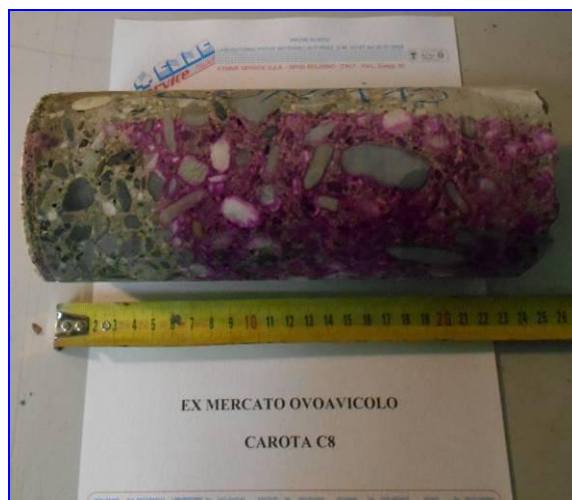
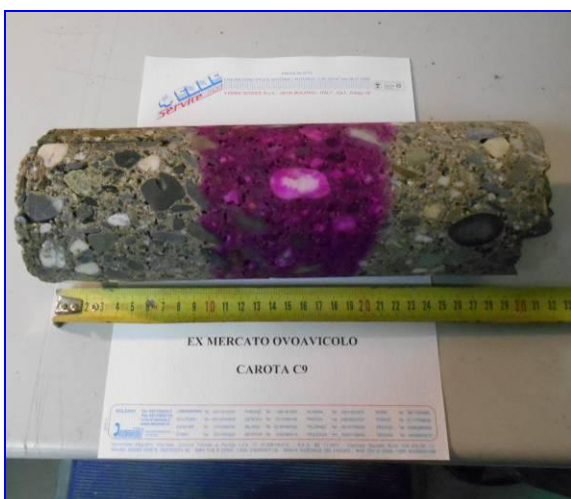
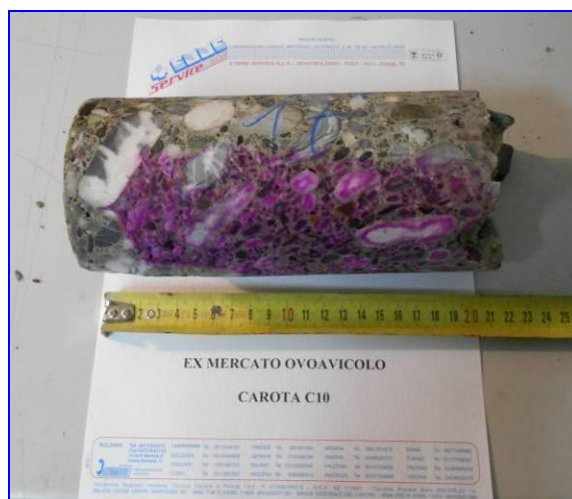
Nelle foto n. 3÷12 sono riprese le carote catalogate dopo l'estrazione.

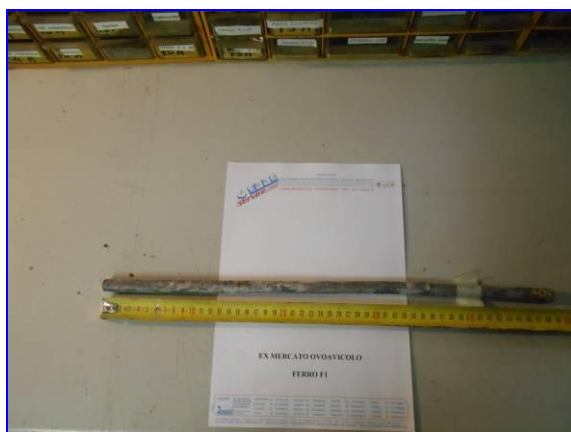
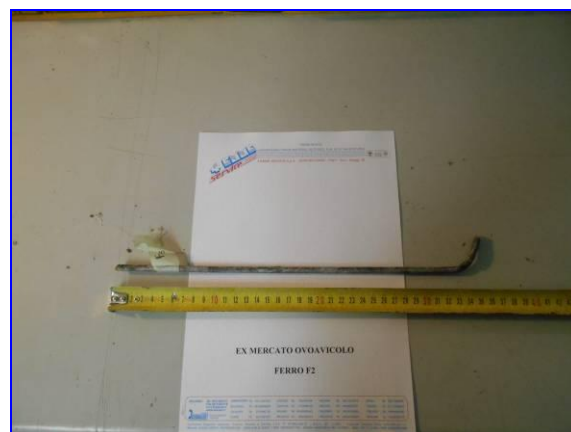
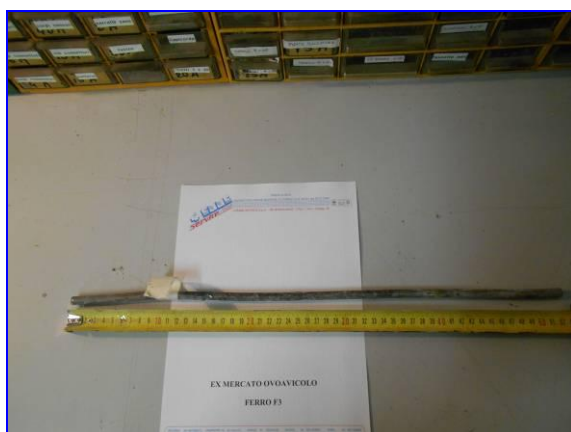
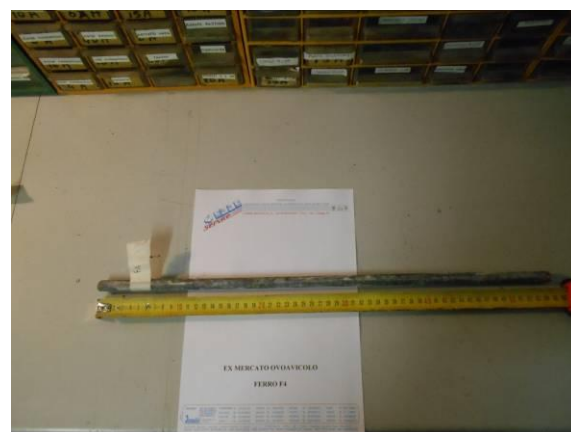
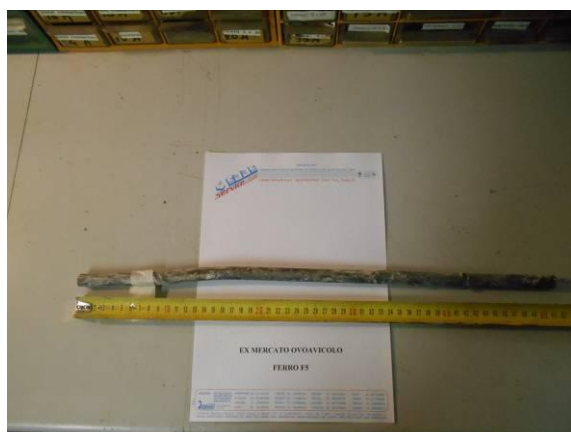
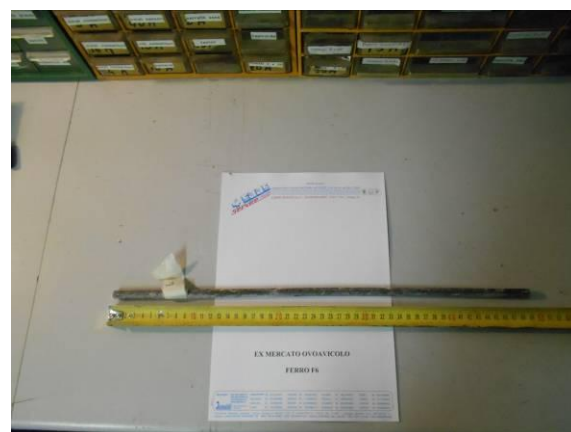
Nelle foto n. 13÷18 sono ripresi i ferri estratti per le prove di trazione.

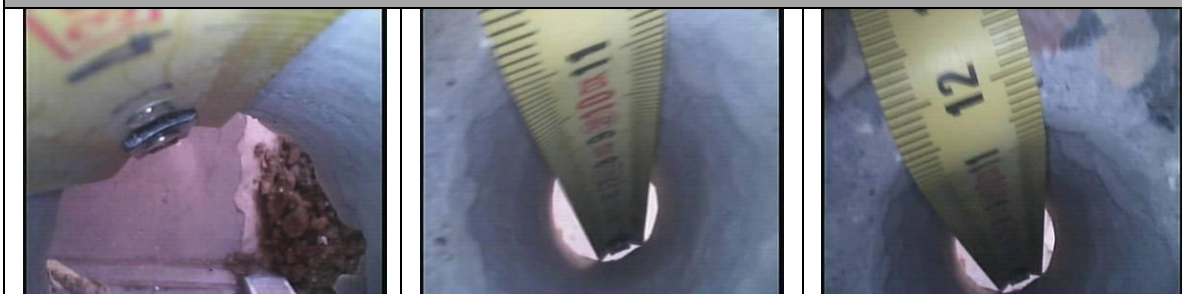
ZONA 25

Pacchetto di pavimentazione di 12,5 cm di cui 10 cm di parte strutturale e 2,5 di pavimentazione

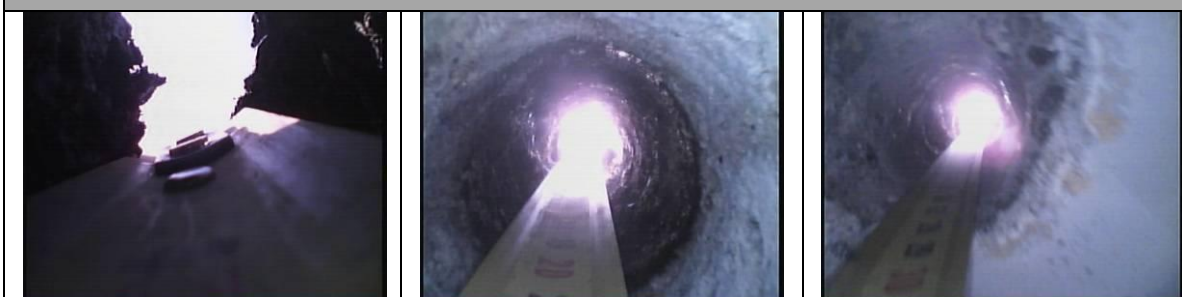
ZONA 29

Pacchetto di pavimentazione di 28 cm di cui 8 cm di parte strutturale e 20 sottofondo e coibentazione

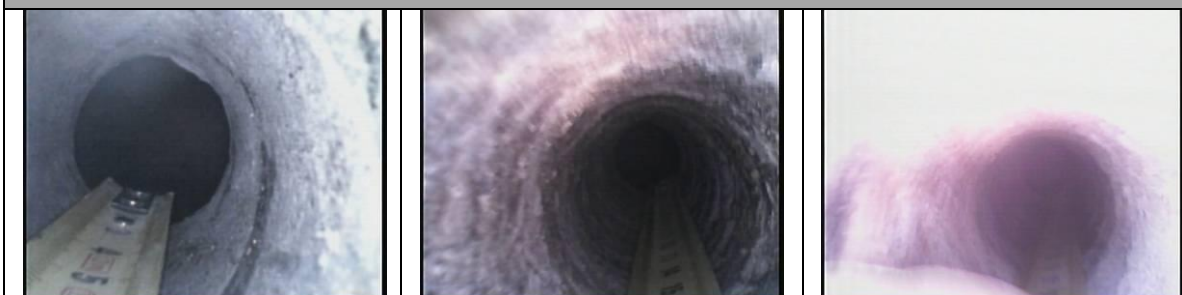
ZONA 36

Pacchetto di pavimentazione di 18 cm di cui 15 cm di parte strutturale e 3 sottofondo e coibentazione

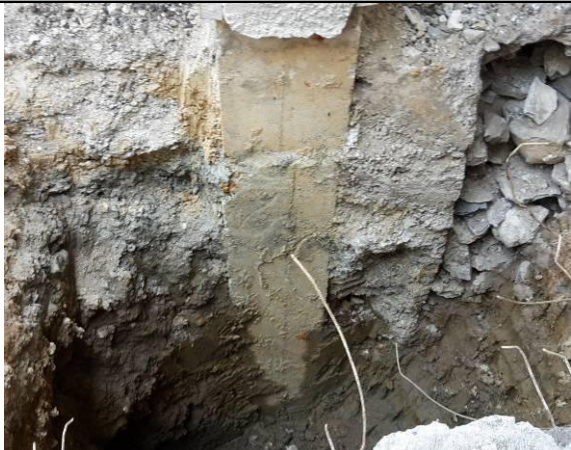
ZONA 10a

Fondazione del pilastro oltre 2,5 m di profondità.

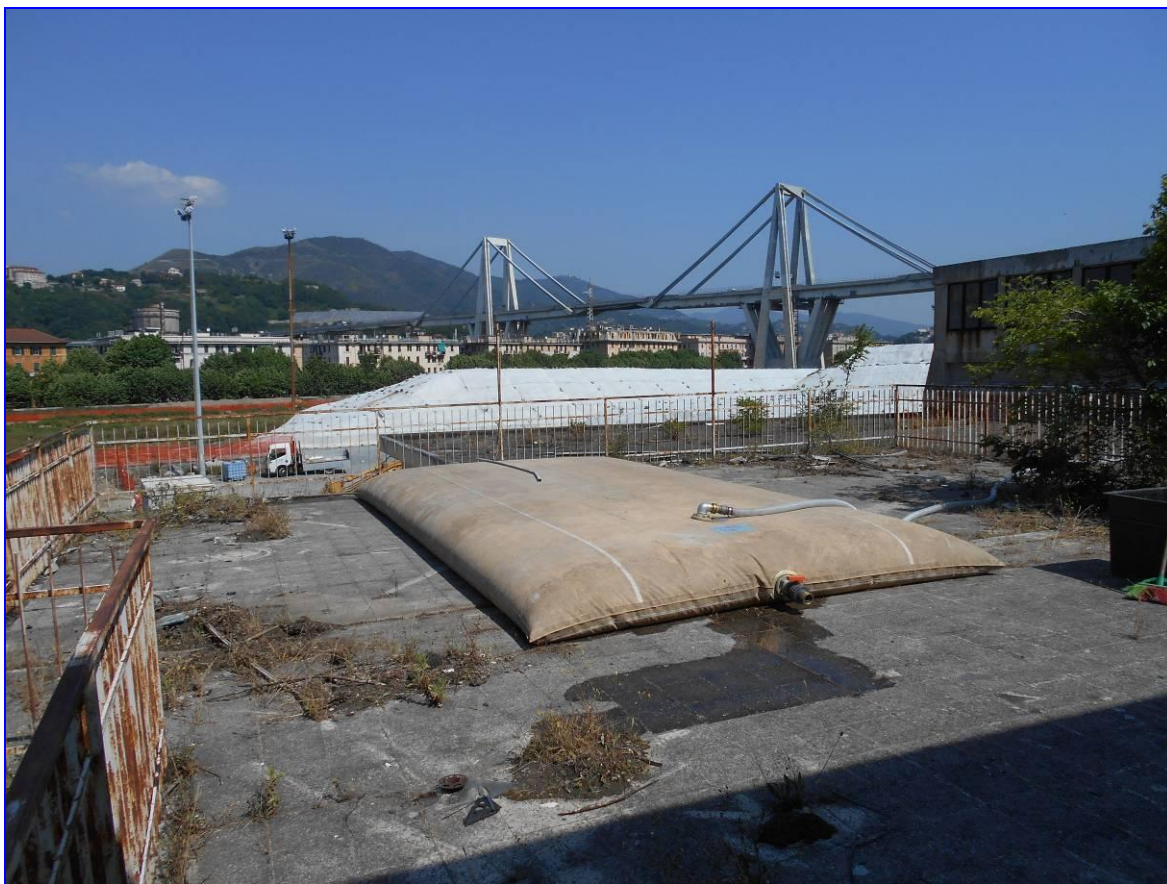
Foto n. 19 – Serbatoio utilizzato come carico

Il carico è stato applicato per mezzo di un serbatoio avente dimensioni (6.00x3.00x0.75)m disposta all'estradosso del solaio in esame. Il ciclo di carico è stato eseguito con 5 incrementi da 10 cm d'acqua, fino al raggiungimento di 50 cm d'acqua corrispondenti a **4,73 kN/m²**.

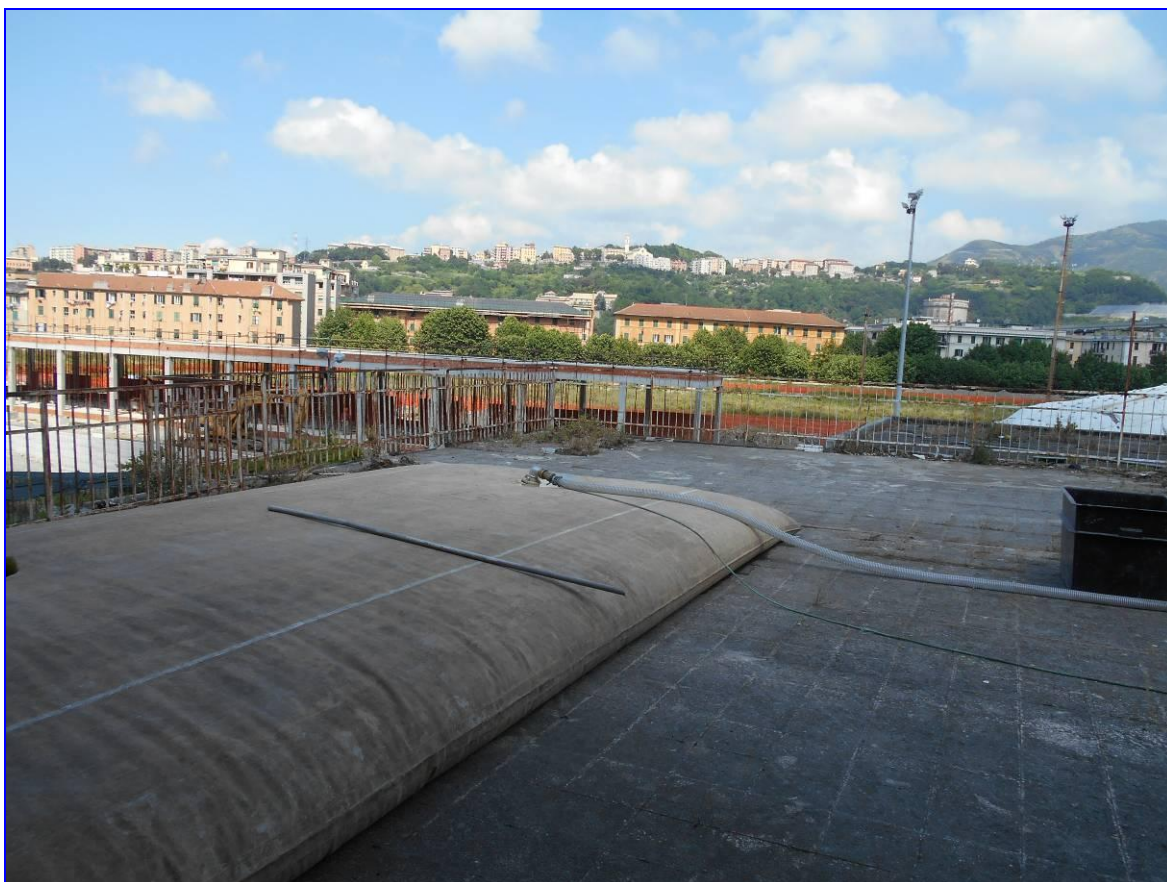
Foto n. 22 – Serbatoio utilizzato come carico

Il carico è stato applicato per mezzo di un serbatoio avente dimensioni (6.00x3.00x0.75)m disposta all'estradosso del solaio in esame.
