COMUNE DI GENOVA

Intervento Opera **MUSEO DELLA CITTA' DI GENOVA GENOVA CITY MUSEUM**

Contenuto degli elaborati Contenuto dell'elaborato Mappe dei materiali

LIVELLO DI PROGETTAZIONE DEFINITIVO

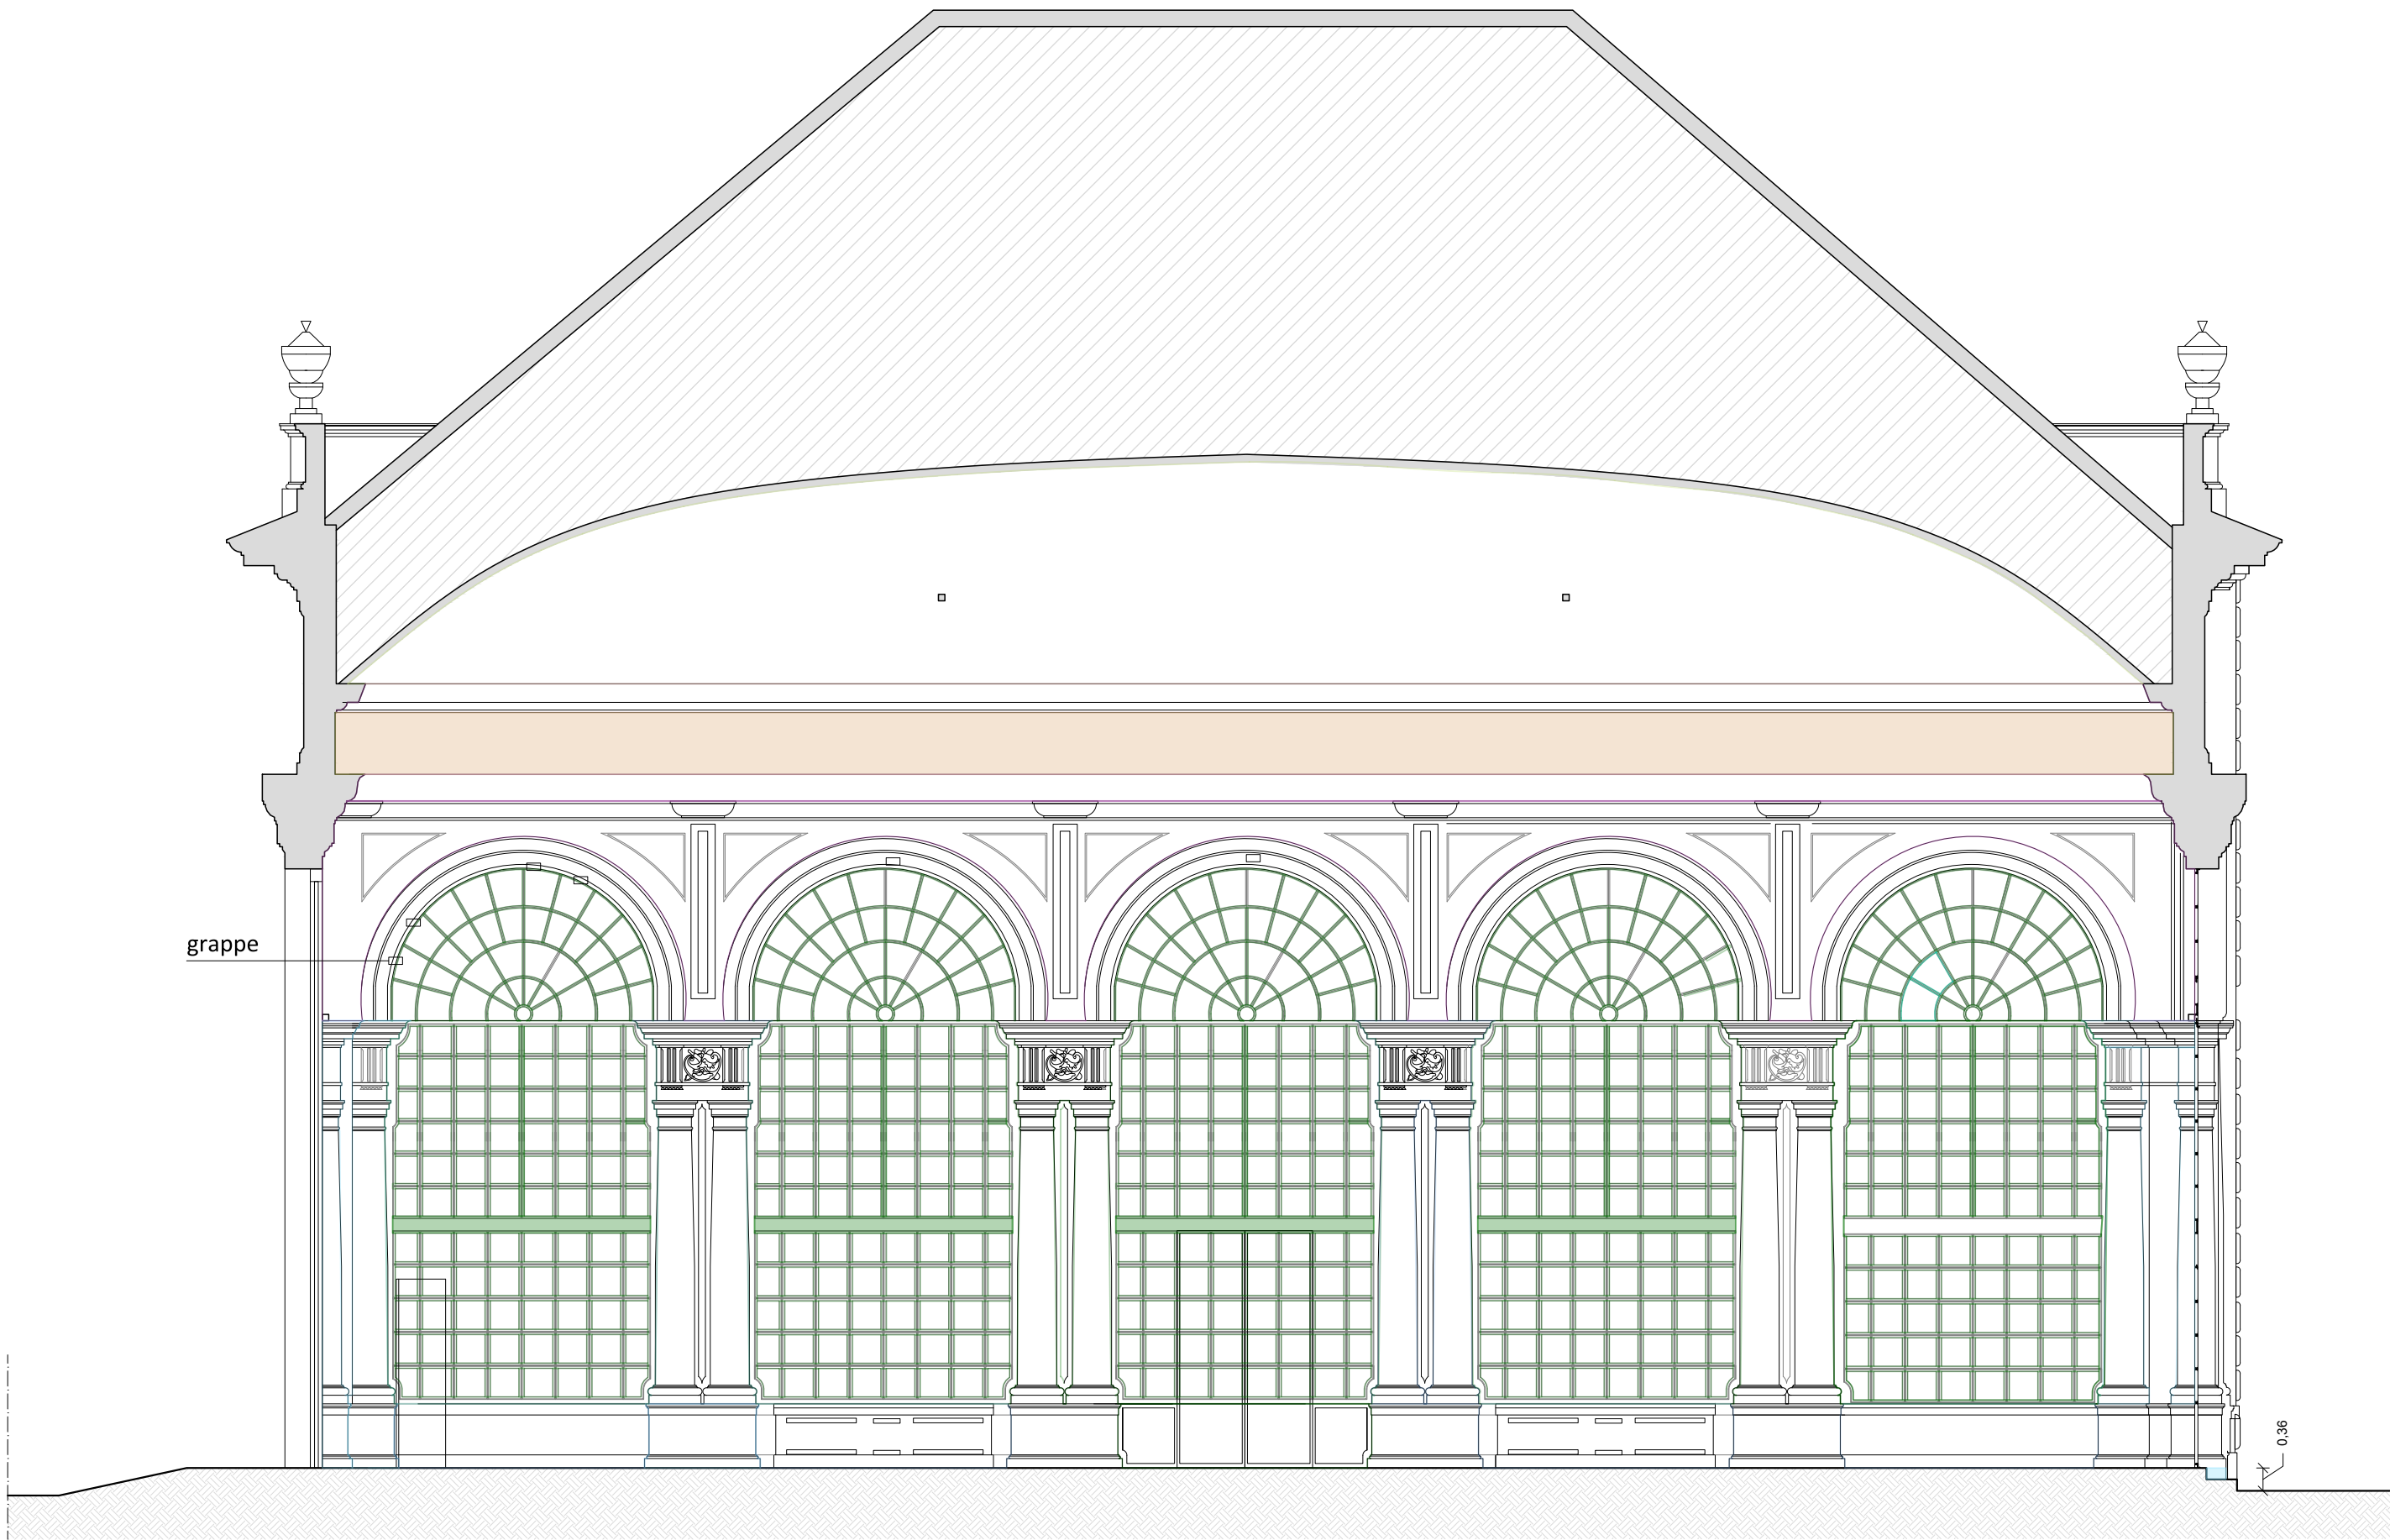
Sezione A-A

MAPPA DEI MATERIALI				
ELEMENTO	RETINO	MATERIALE	CAMPIONE	ANALISI
Esterni: anteridi a bugnato rigato, basamento, anteridi		MARMO CON FINITURA RIGATA		
Interni: cornice modanata, sfondati, archi		STUCCO TINTEGGIATO (nota 1)	P02 P03 P06	P02: microstratigrafica P03: microstratigrafica P06: petrografica e microstratigrafica
Interni: colonne con finitura finto marmo		Finitura: VERNICE (nota 2) Supporto: CEMENTO ALLUMINOSO (nota 3)		
Interni : tamponamento pareti		Finitura: BASE CALCE Supporto: presenza localizzata di CEMENTO (nota 4)	P18 (finitura) P14 e P15 (supporto)	P18: petrografica e cromatografica P14 e P15: petrografica e cromatografica
Interni : grappe di ancoraggio archi, telai infissi		FERRO		
Interni: colonne, capitelli, Esterni: basamento, archi, specchiature, anteridi		MARMO originale		
Interni, Esterni: tamponamenti impianto di condizionamento		MARMO nuovo		
Interni, Esterni: specchiature infissi		VETRO

Interni : volta Esterni : specchiature, cornicione, parete su piazza Senarega		INTONACO TINTEGGIATO		
Interni: lunetta sopra portone		DIPINTO MURALE AD AFFRESCO

NOTA 1: le analisi petrografiche, eseguite in corrispondenza dell'arco (campioni P06) hanno evidenziato la presenza di gesso, sia nello strato di supporto che negli strati di finitura, ad eccezione dello strato di finitura pittorica che risulta a base di carbonato di calcio e magnesio con particelle di ocra gialla

NOTA 4: dalle analisi eseguite in corrispondenza della parete (campioni P18) si evince che lo strato di finitura è composto da malta realizzata con calce aerea, mentre dai campioni relativi allo strato di supporto (P14 e P15) si deduce che si è in presenza di un impasto cementizio
