Intervento Opera MUSEO DELLA CITTA' DI GENOVA GENOVA CITY MUSEUM

Contenuto degli elaborati Contenuto dell'elaborato Mappe dei materiali

Municipio I - Centro Est	Codice Elaborato
Quartiere CENTRO STORICO	12
N. Progr. Tav. RES 003	LGB 0 AR RES 003
Scala 1:100	Data 06.10.2020

LIVELLO DI PROGETTAZIONE DEFINITIVO

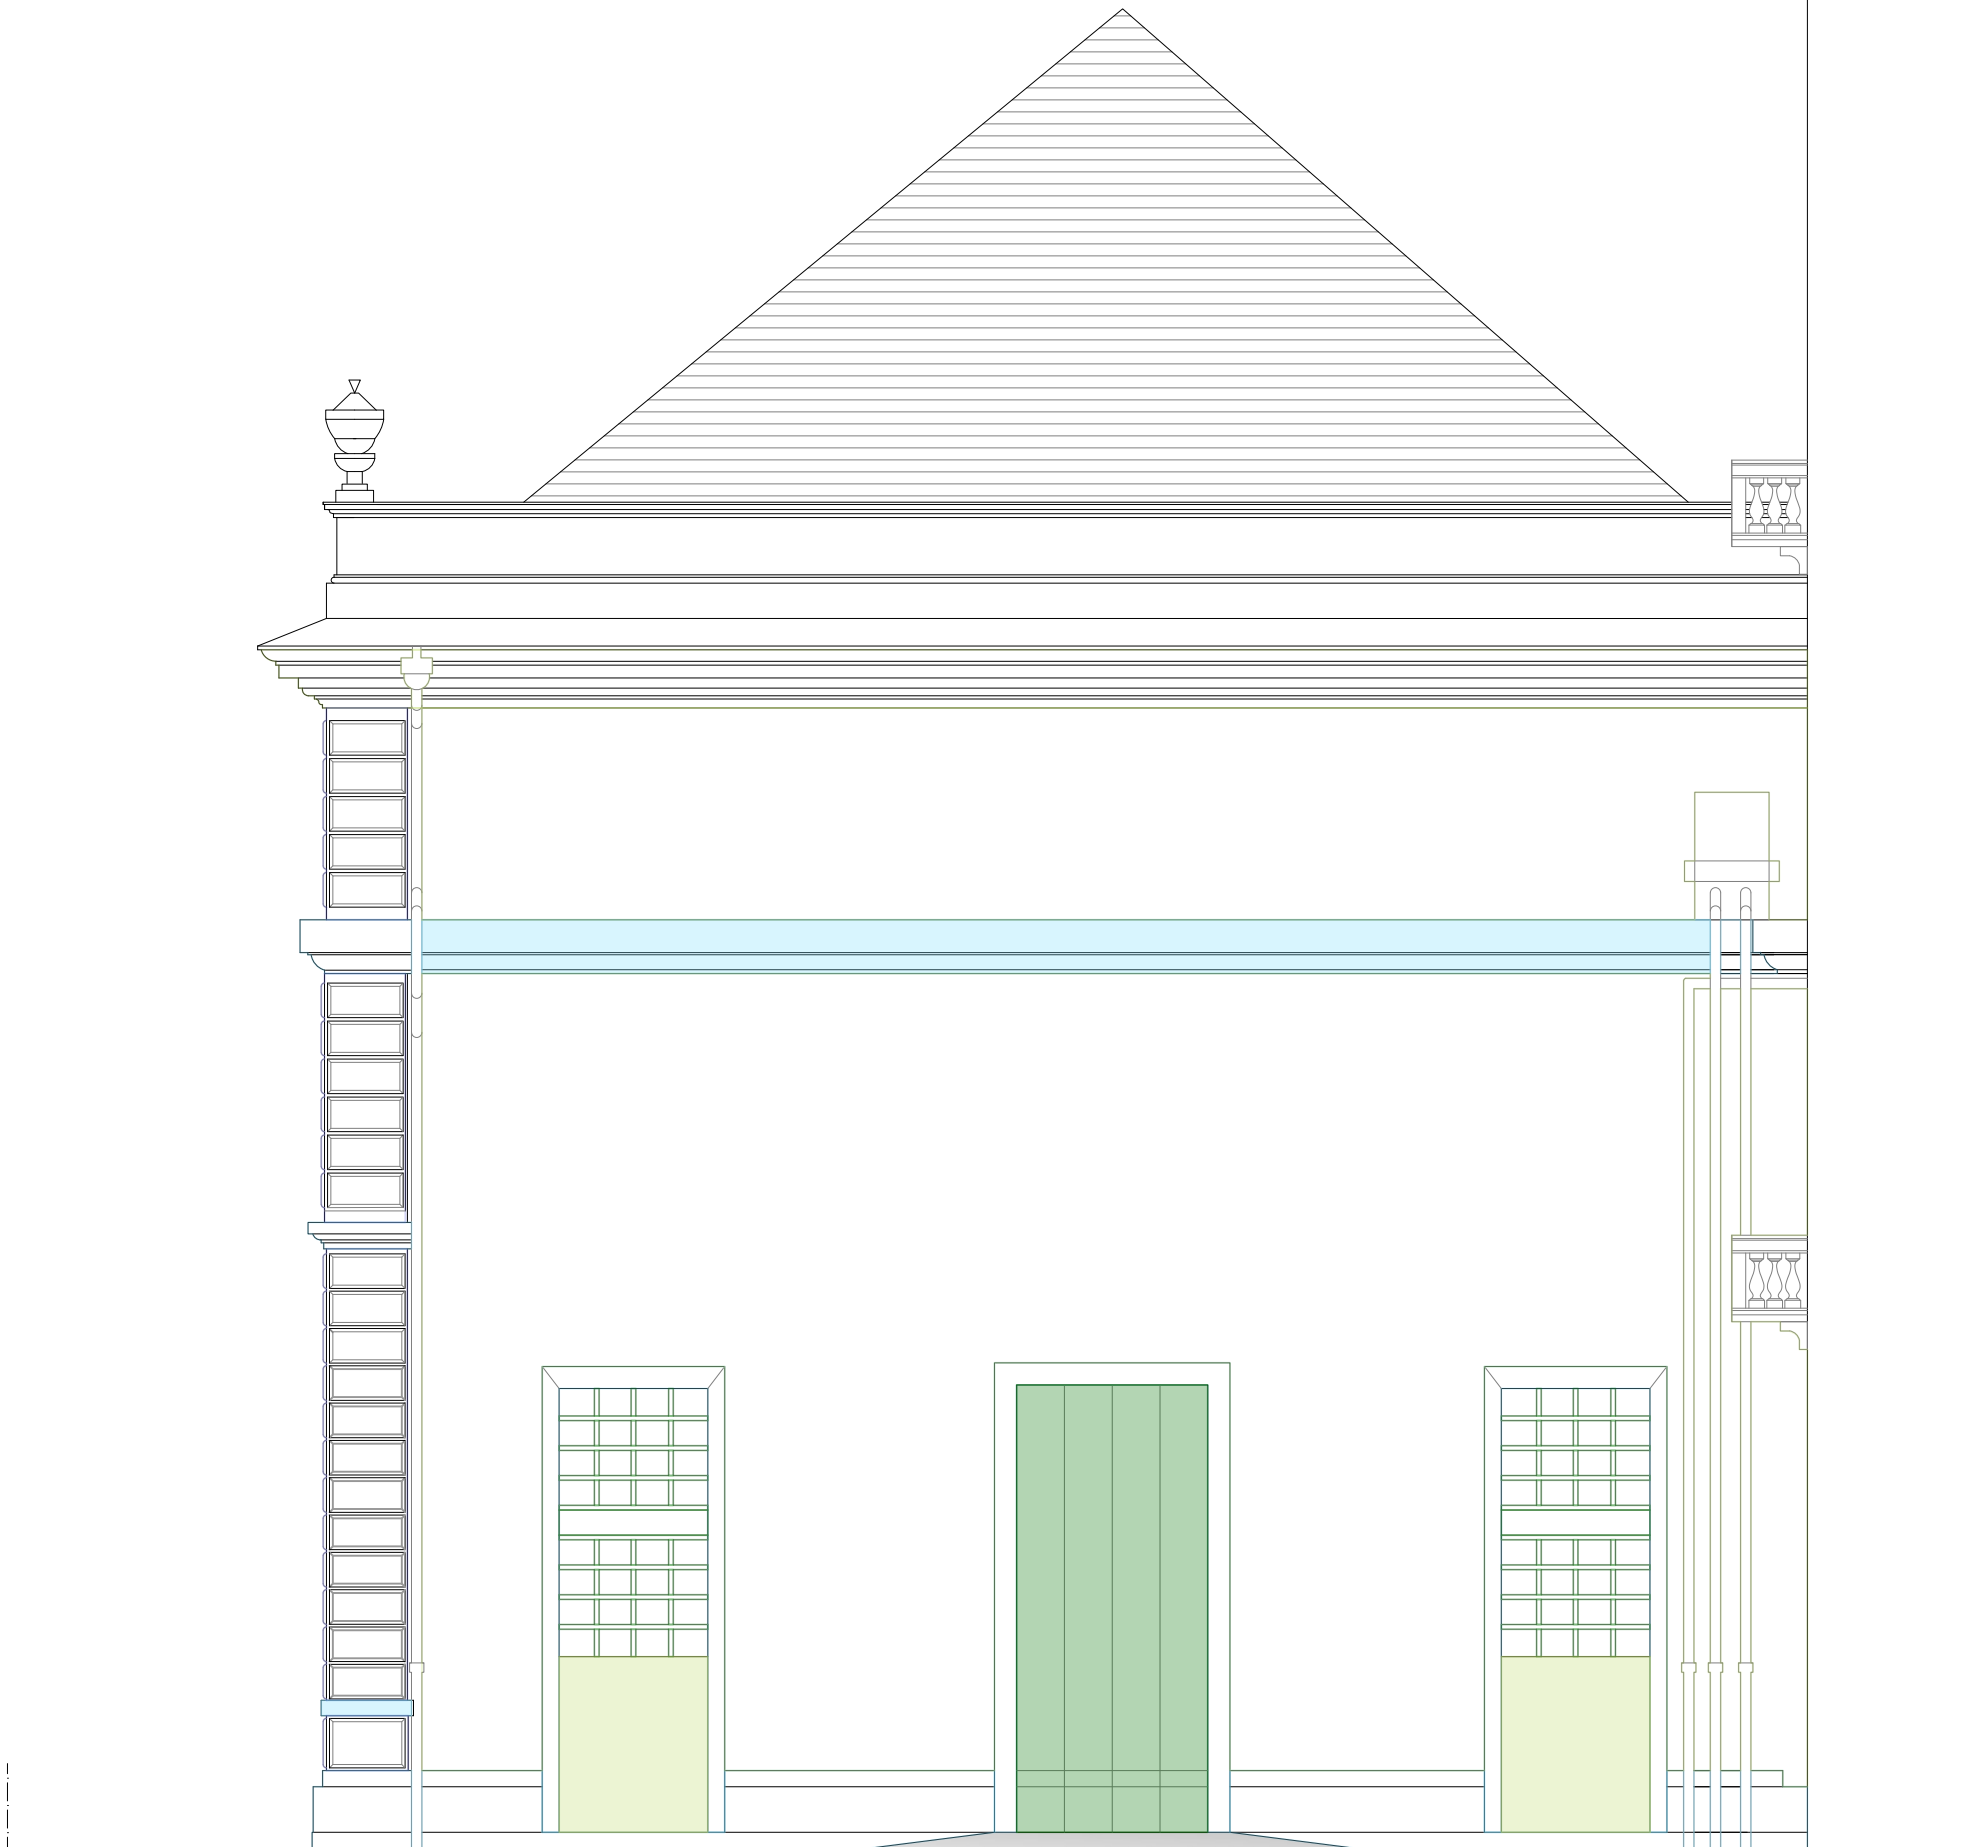
PROSPETTO SU PIAZZA SENAREGA

NOTA 4: dalle analisi eseguite in corrispondenza della parete (campione P18) si evince che lo strato di finitura è composto da malta realizzata con calce aerea, mentre dai campioni relativi allo strato di supporto (P14 e P15) si deduce che si è in presenza di un impasto cementizio

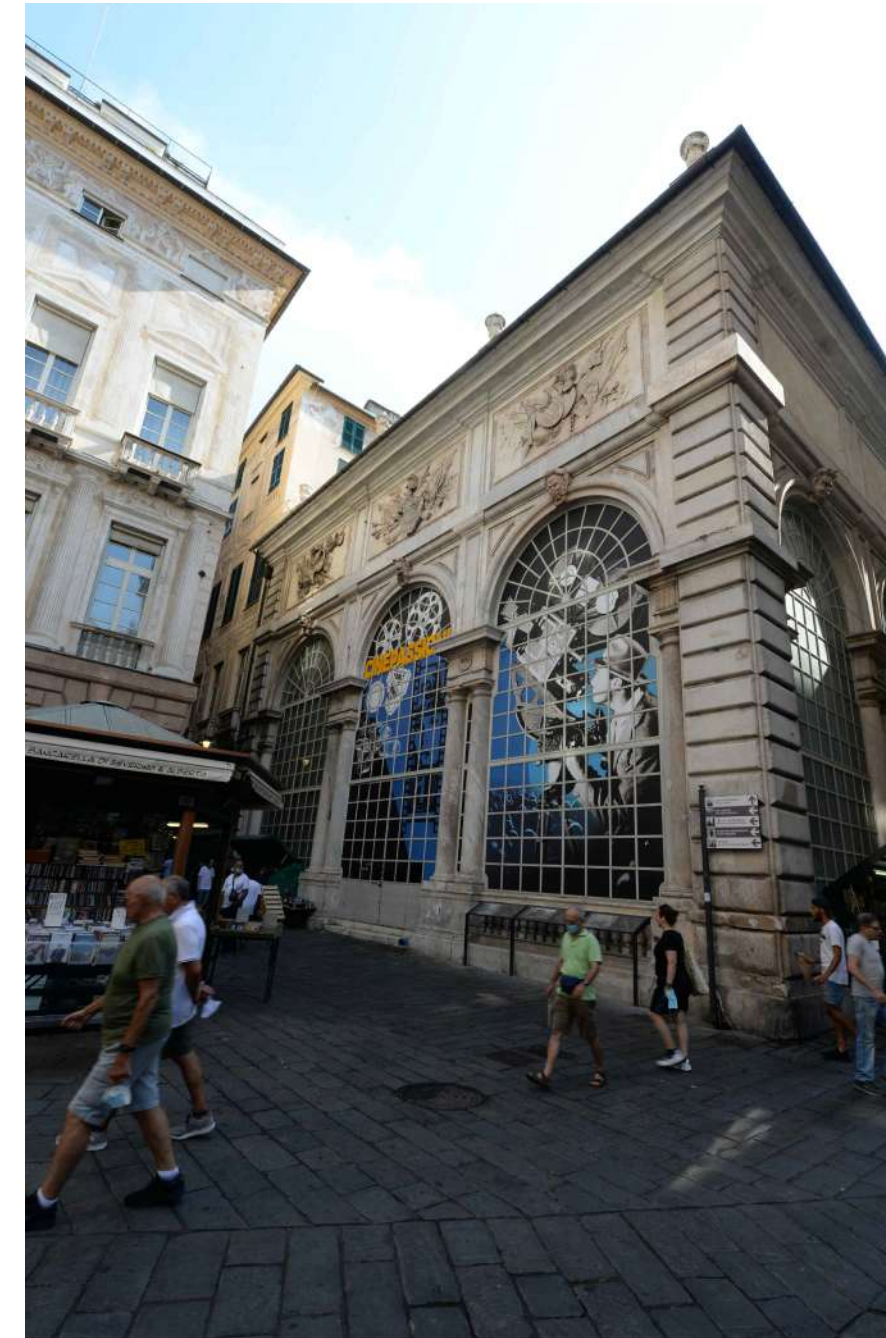
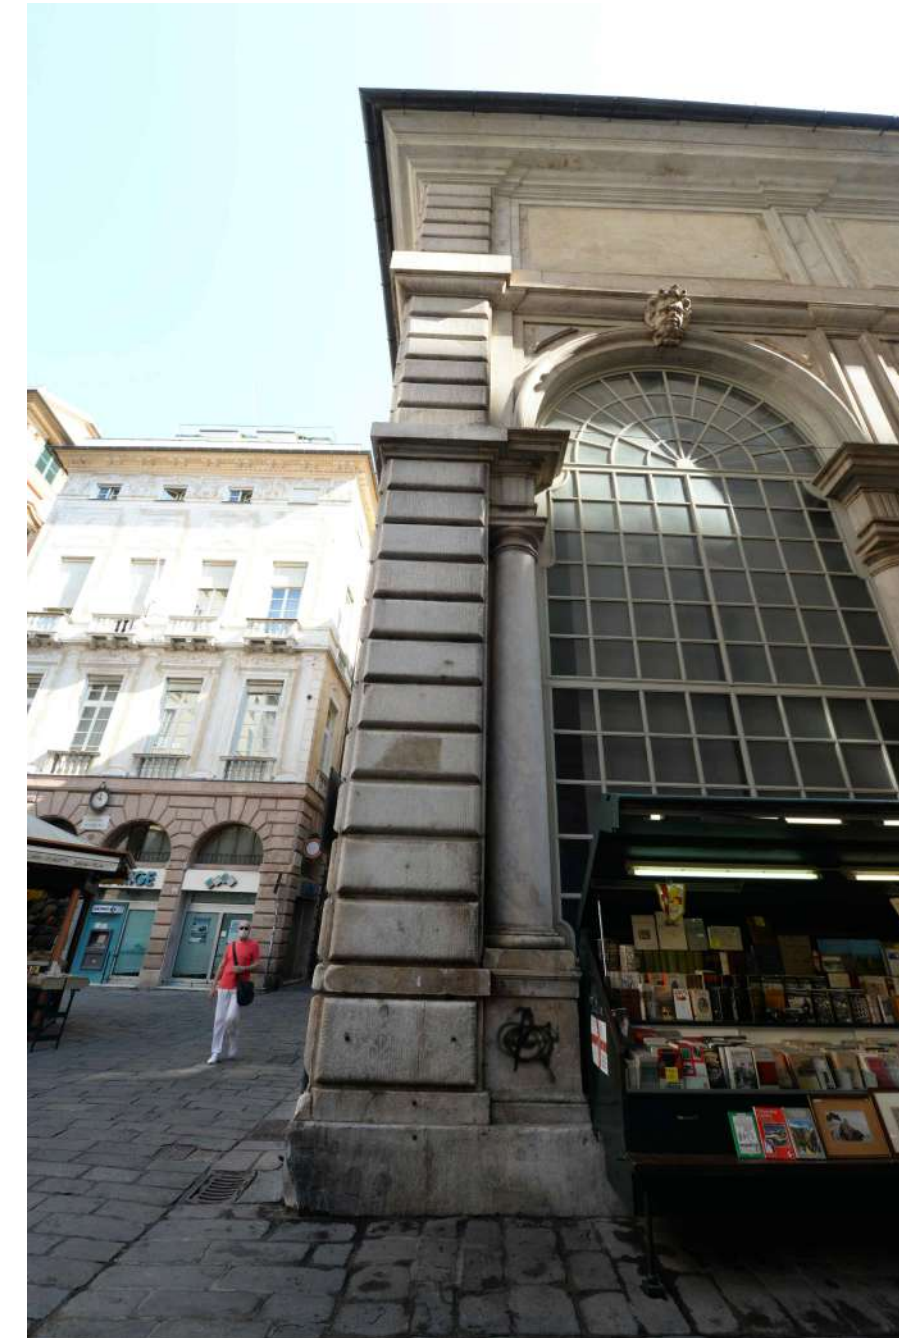
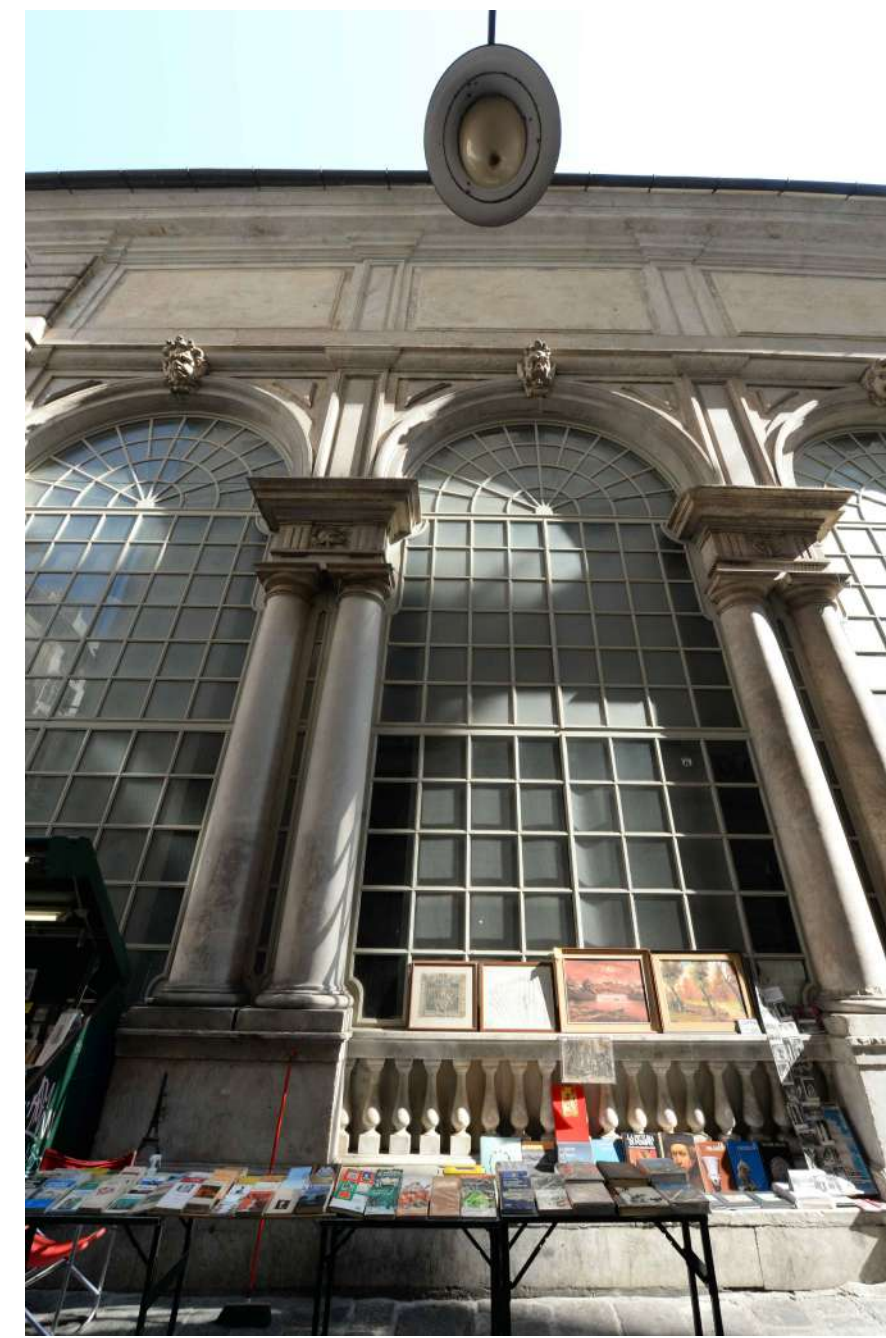
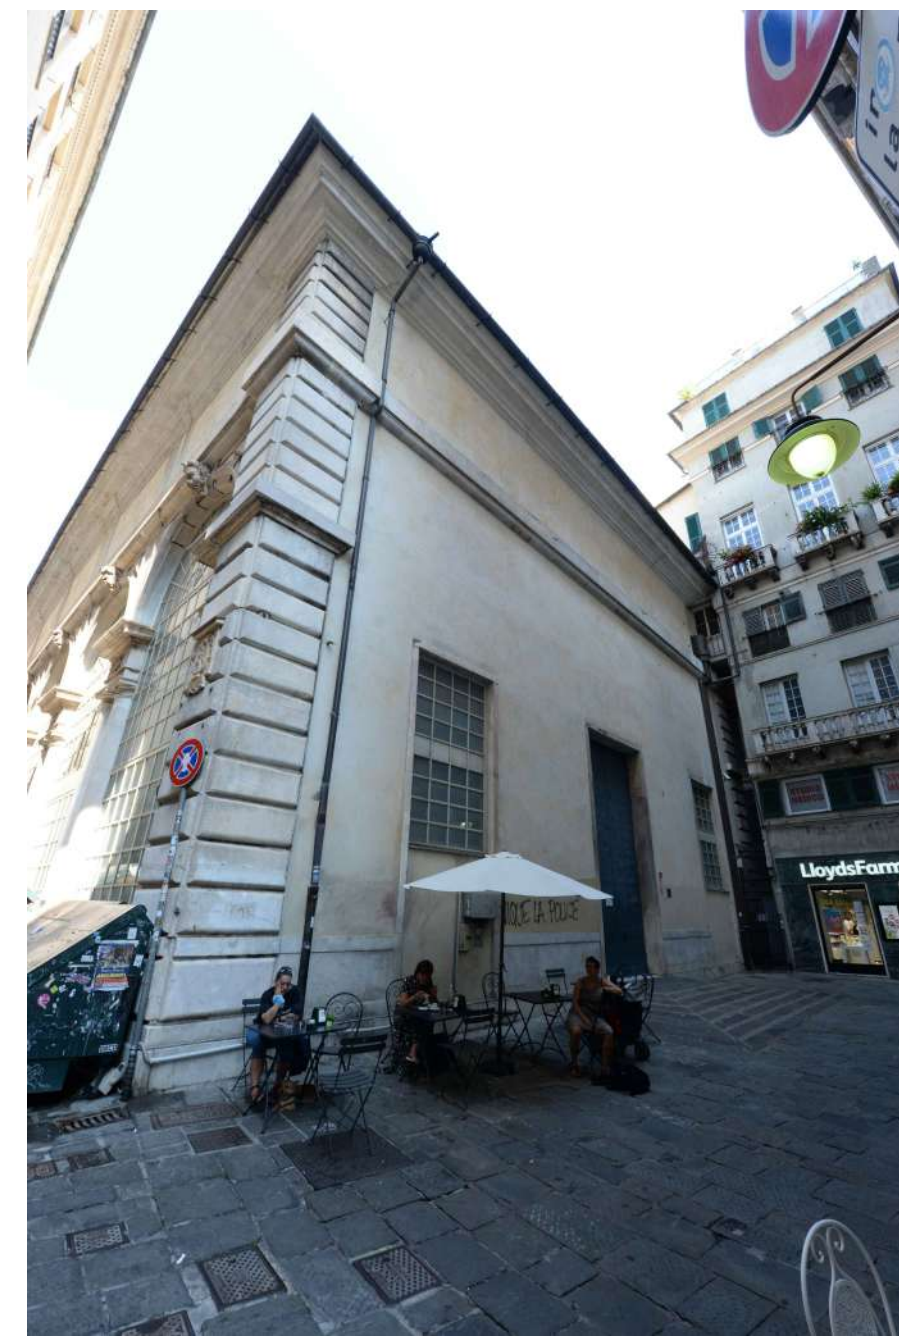
P00 ☐ punti di prelievo campioni, di cui all'analisi diagnostica eseguita dalla CSG Palladio

NOTA 1: le analisi petrografiche, eseguite in corrispondenza dell'arco (campione P06) hanno evidenziato la presenza di gesso, sia nello strato di supporto che negli strati di finitura, ad eccezione dello strato di finitura pittorica che risulta a base di carbonato di calcio e magnesio con particelle di ocra gialla
