COMMENDA di SAN GIOVANNI di PRÈ
ADEGUAMENTO FUNZIONALE, RESTAURO E RISANAMENTO CONSERVATIVO
MEI | MUSEO DELL'EMIGRAZIONE ITALIANA

**RELAZIONE SAGGI STRATIGRAFICI E INDAGINI
DIAGNOSTICHE SULLE MURATURE**

OGGETTO: INDAGINI CONOSCITIVE DEGLI INTONACI ESTERNI ED INTERNI FABBRICATO “Opere di adeguamento funzionale, restauro e risanamento conservativo in previsione della realizzazione del Museo Nazionale dell’Emigrazione Italiana presso la Commenda di Prè”

REPORT SULLE INDAGINI STRATIGRAFICHE:

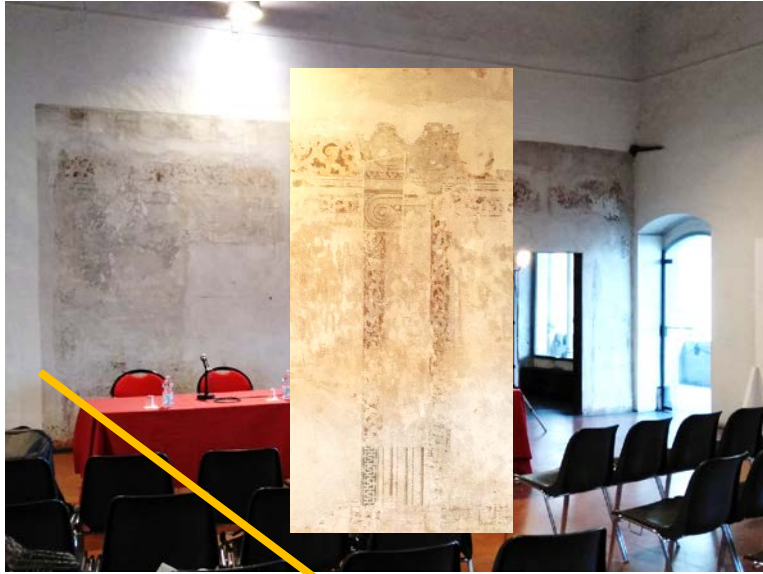
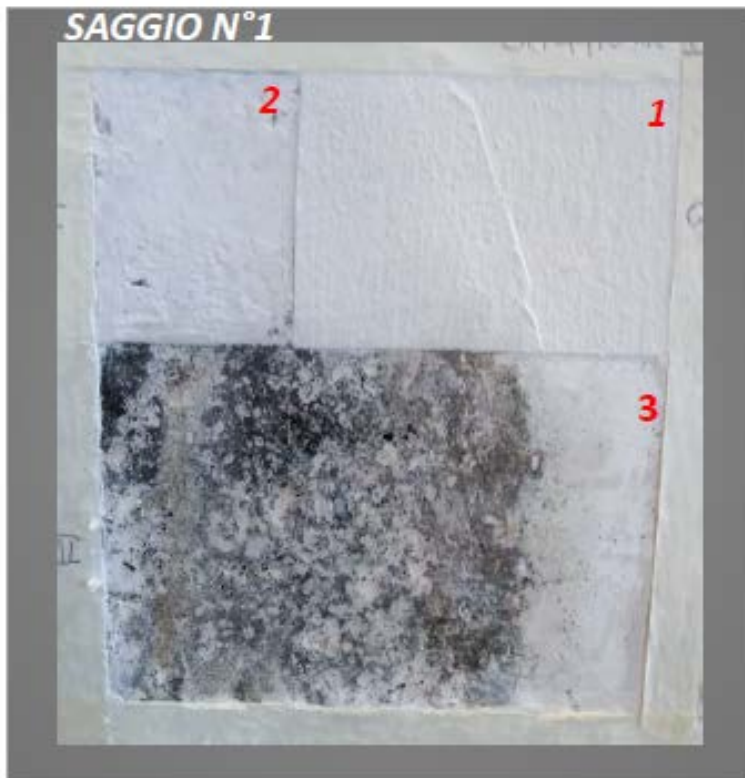
La **prima prova di descialbo** manuale ha riguardato la sala al secondo piano che presenta su una sola parete un ampio descialbo e svela una decorazione a calce con finiture a secco. La decorazione rappresenta finte architetture ed elementi floreali, la stessa che caratterizza le altre sale allo stesso piano che sono state in passato oggetto di restauro come si può notare nel saggio n 3.

- 1** tinteggiatura bianca coesa e con granulometria fine presumibilmente a base di calce
- 2** preparazione bianca
- 3** tracce della decorazione sottostante a base di calce

Sono state effettuate ripetute prove di scopritura nelle zone limitrofe alle evidenze decorative residue che risultano già descialbate e con rappresentative prove di integrazione pittorica. Le decorazioni a calce ritrovate al secondo piano, sotto lo strato di scialbo, sono della stessa natura di quelle già restaurate sullo stesso piano e fanno parte di un ciclo pittorico e decorativo caratterizzato da finte architetture e grottesche che risale presumibilmente al periodo tardo rinascimentale. Sono evidenti gli innumerevoli interventi realizzati a secco volti a recuperare le cromie. Non sono presenti decorazioni sottostanti a quelle esistenti e le stesse decorazioni non sono presenti su tutte le pareti della sala al secondo piano. Gli intonaci esterni che sono stati indagati, non mostrano la presenza di testimonianze storiche precedenti al XX secolo. Le tinteggiature più recenti risultano essere al bianco di titanio superficialmente ed al bianco di zinco in una stratificazione sottostante entrambi disciolti in leganti di sintesi.

Si è pertanto recepito, che bisognerà trattare con particolare attenzione le fasi di **descialbo** e **pulitura** degli intonaci antichi, presenti al primo piano, **per recuperare le decorazioni preesistenti realizzate a calce e con finiture a secco**. Bisognerà inoltre realizzare i necessari interventi di restauro, conservativo ed estetico, sulle superfici decorate già descialbate, valutando con un progetto coerente le tecniche ed i materiali più idonei di intervento, con particolare attenzione soprattutto al microclima ambientale.

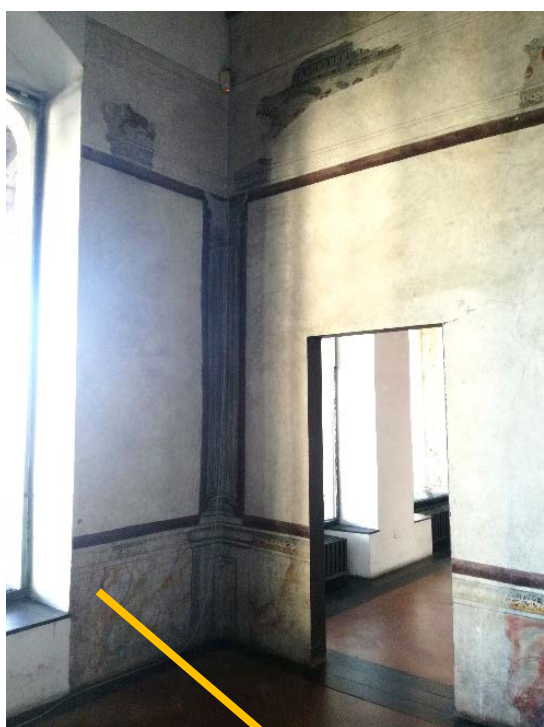
La **prova di scopritura n 2** è stata realizzata in una delle stanze al secondo piano laddove sono stati realizzati presumibilmente negli anni '90 gli interventi di recupero delle decorazioni ritrovate sotto lo scialbo. La tecnica di intervento ricostruttivo è ricorrente a Genova su molte decorazioni di architetture del centro storico. Per la ricostruzione delle lacune/ mancanze di maggiori dimensioni si è scelto di riproporre solo il disegno di cornici e ripartizioni architettoniche suggerendo una continuità decorativa sotto tono.

Sospettando la possibilità di pertinenze decorative più antiche in queste sale è stato realizzato un piccolo saggio che non ha rivelato alcuna decorazione sottostante a quella oggi godibile.

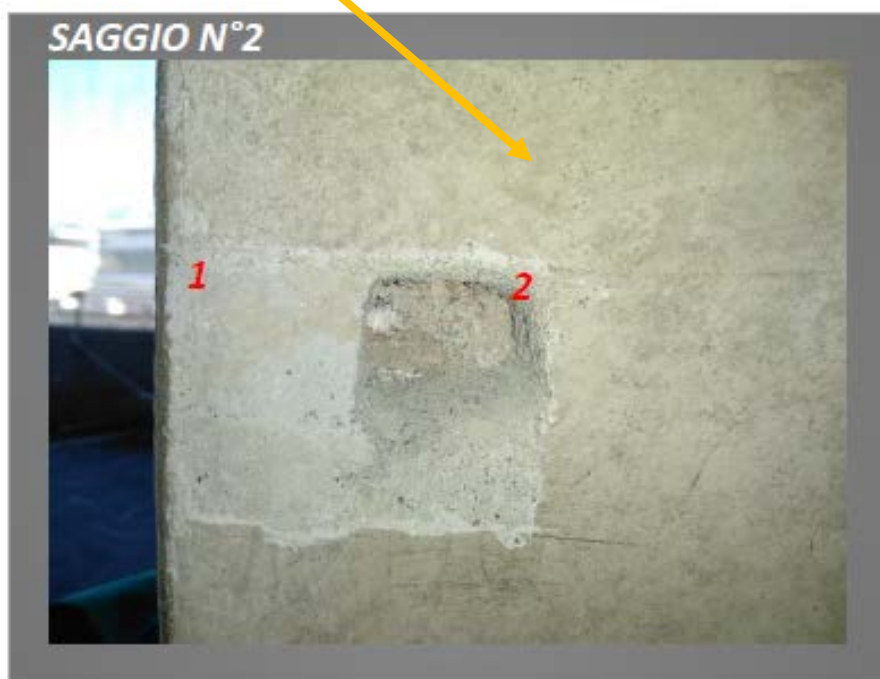
1 intonachino con coloritura rosata a base di calce

2 supporto murario con laterizi e rinzafo di calce e sabbia 3cm

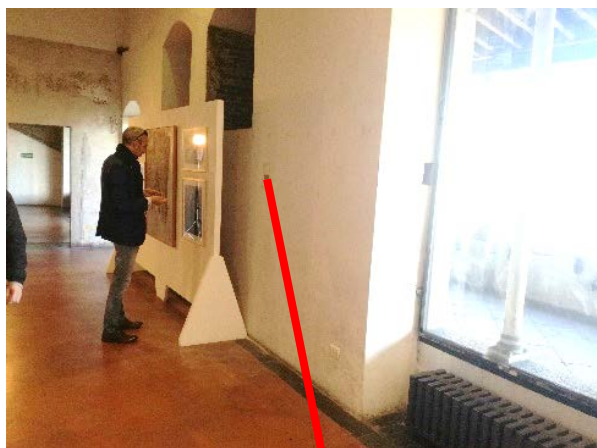
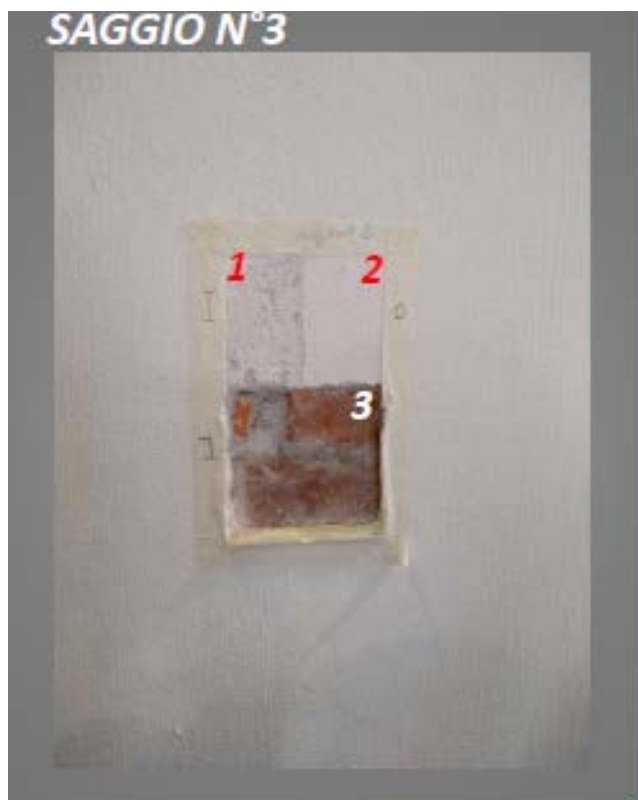
Il saggio n 3 sulla **parete sud** della sala conferenze non sono presenti decorazioni si sono trovate

1 intonaco tinteggiato bianco con colore a base di calce

2 intonachino 2cm impasto calcareo

3 supporto in laterizi

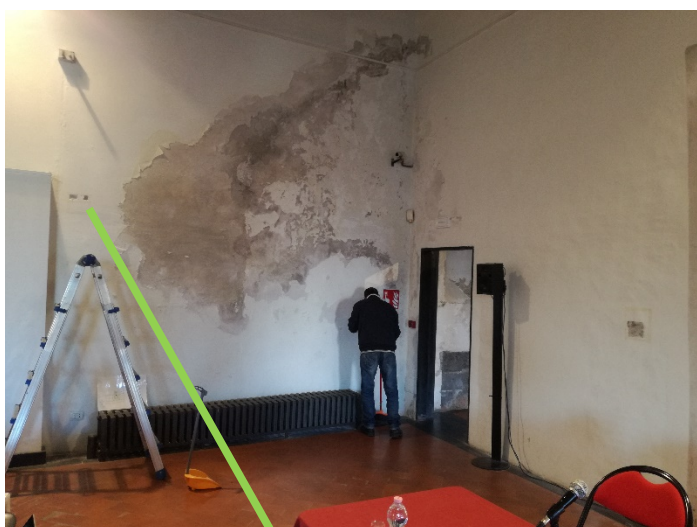
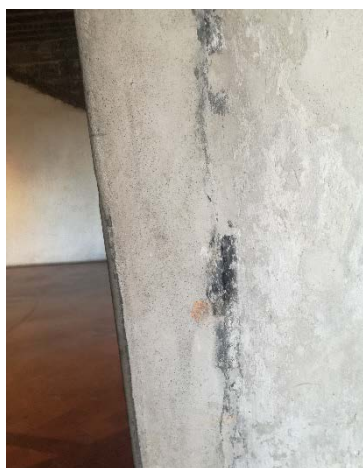
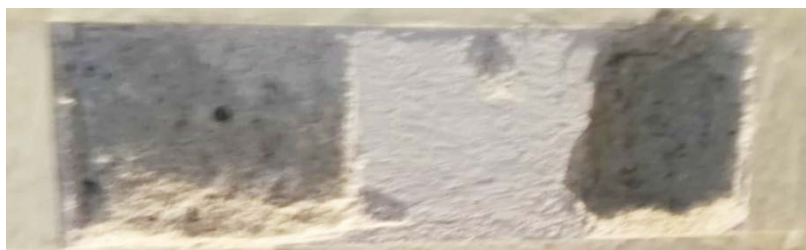
Parete nord

Finalizzate alla conferma dei risultati sono state fatte delle prove, per verificare l'eventuale presenza di decorazioni sulle altre pareti della sala conferenze al primo piano. La parete indagata presenta un'infiltrazione di umidità e l'intonaco è ammalorato e distaccato. Non sono presenti decorazioni sulla parete a nord della sala. Le decorazioni scoperte ma ancora non oggetto di restauro sono in parte ancora nascoste dallo scialbo e hanno bisogno di un fissaggio della pellicola pittorica per consentirne la conservazione.
