COMUNE DI GENOVA

MANUTENZIONE ORDINARIA E STRAORDINARIA N° 106 UNITA' IMMOBILIARI

DOC. 5.9

SCHEDE IMMOBILI AREA 9

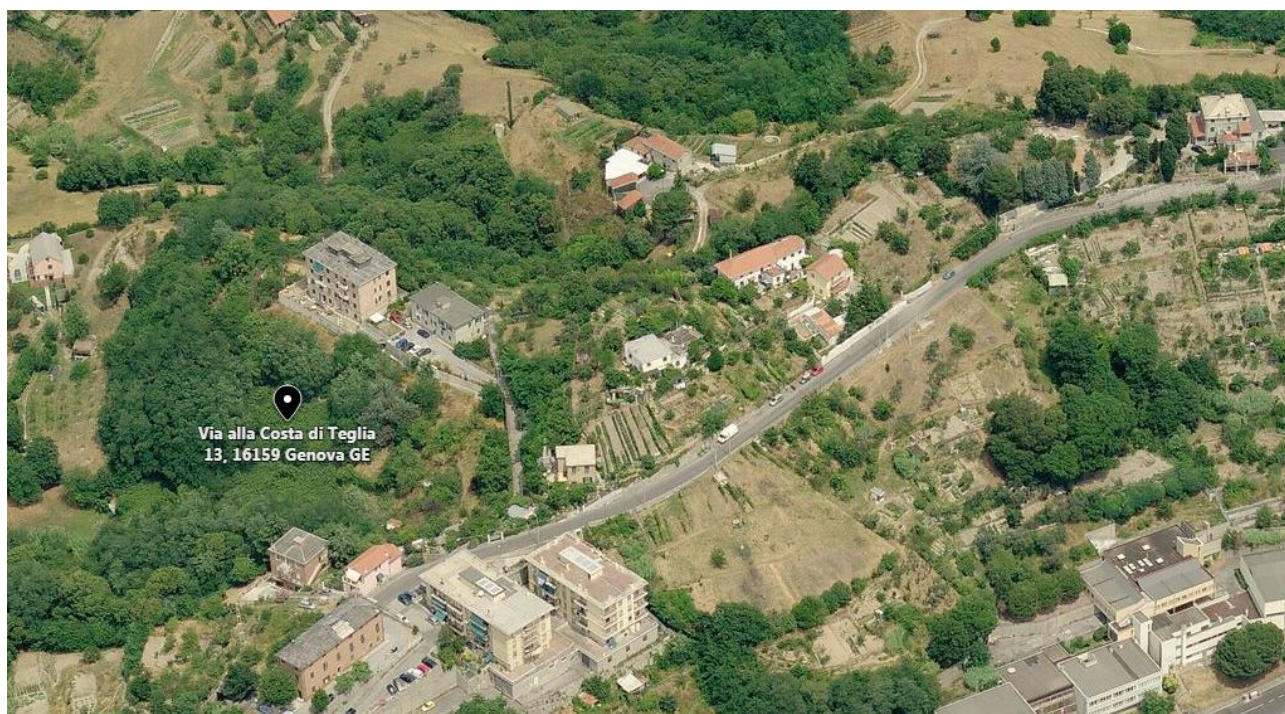
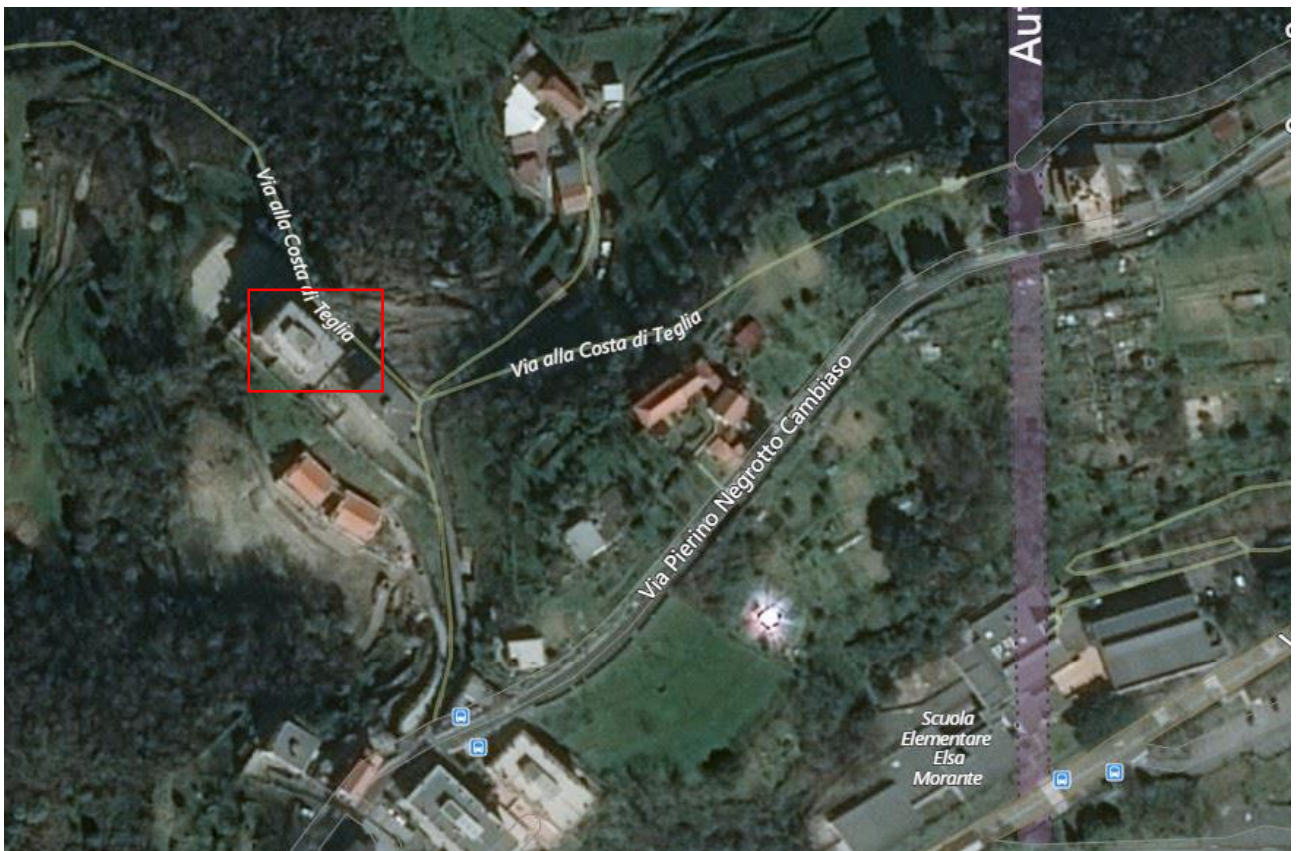
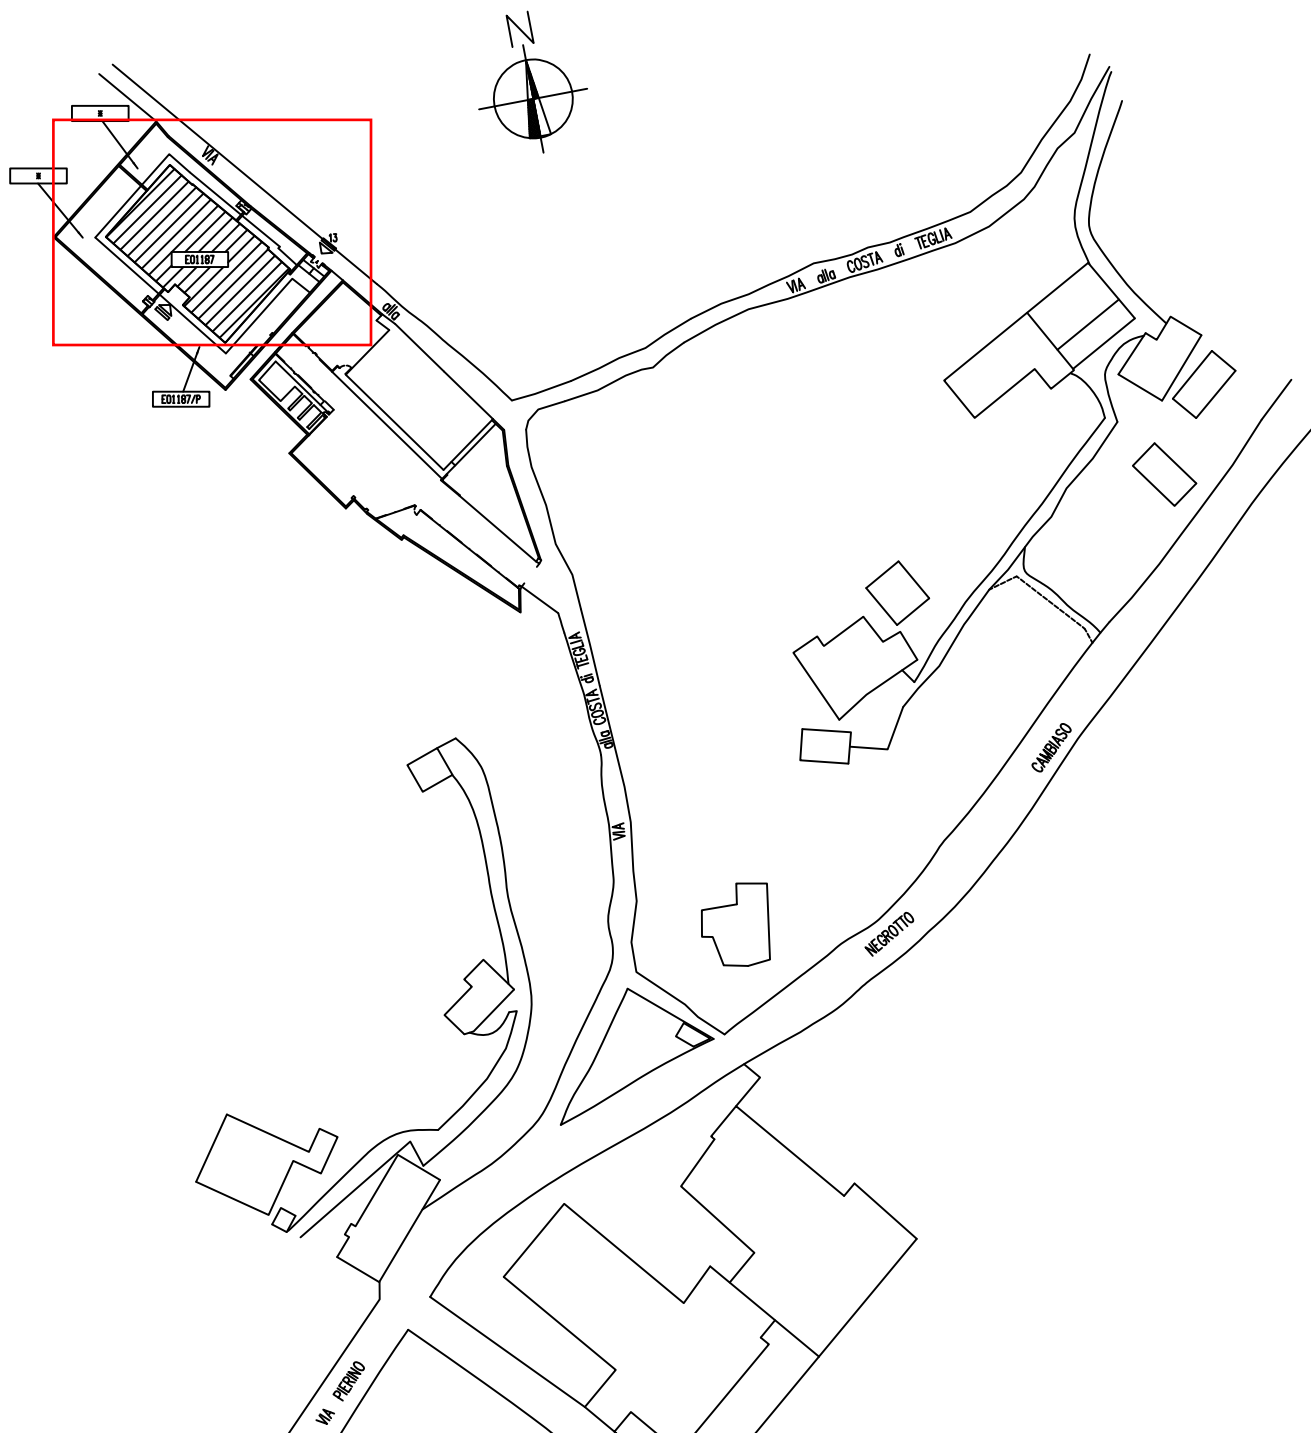
Via Costa di Teglia 13 int. 3

Indirizzo immobile	Via Costa di teglia 13 int. 3			
Superficie mq	55,68 utile		63,96 lorda	
Stato manutentivo	buono	sufficiente	scarso	pessimo

manutenzione	rifacimento parziale	rifacimento totale
pareti	X		
pavimenti	X		
rivestimenti			X
porta caposcala			X
porte interne	X		
serramenti	X		
oscuranti esterni	X		
impianto elettrico			X
impianto idrico			X
impianto gas			X
riscaldamento/ACS			X

Problematiche puntuali rilevate
Impianto di riscaldamento autonomo da verificare

A = Manutenzione ordinaria	tinteggiatura pareti e soffitti rifacimento rivestimenti lucidatura/riparazione pavimenti coloritura e sostituzione ferramenta porte interne registrazione finestre/oscuranti
B = Manutenzione straordinaria	Livello A + parziale sostituzione porte interne + parziale sostituzione finestre e oscuranti
C = Rifacimento semi totale	Livello B + parziale ripresa intonaco e rasatura totale + sostituzione completa porte interne + sostituzione completa finestre e oscuranti
D = Rifacimento totale	Livello C + ripresa totale intonaco + rifacimento pavimenti
E = messa a norma impianti	rifacimento impianto elettrico rifacimento impianto idrico rifacimento impianto gas messa a norma/sostituzione scaldabagno/calderina
