MUSEO DELLA CITTÀ DI GENOVA - GENOA CITY MUSEUM

RELAZIONE OPERE DI RESTAURO

Loggia della mercanzia in Piazza Banchi

Analisi diagnostica
Relazione Scientifica

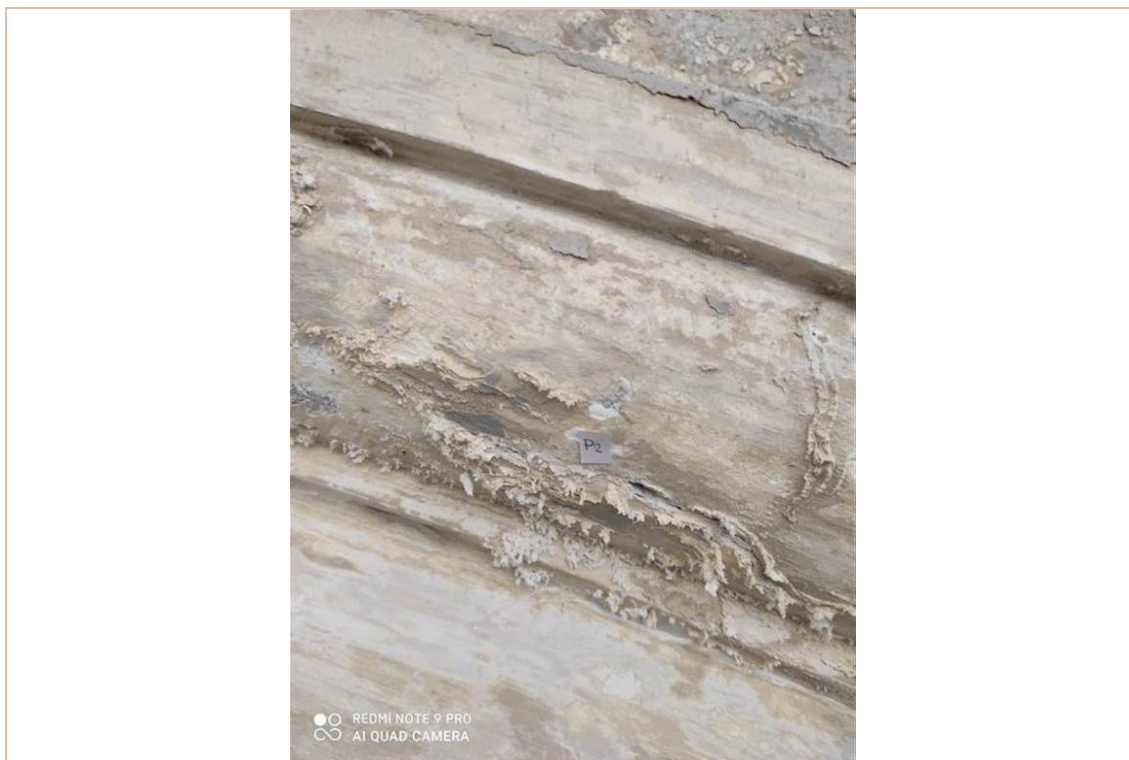
CAMPIONE P2

In ultimo dall'analisi cromatografica, è emersa la presenza di due tipologie di Efflorescenze. Solfati nei campioni P2, P3, P12 (i campioni sono stati prelevati in corrispondenza di sfondato a rilievo sopra arco e in corrispondenza del capitello della semicolonna posta su lato destro), Cloruri nei campioni P15, P17 (i punti di prelievo, sono stati eseguiti sull'ultima parete di tamponamento posta sul lato destro) e significativi contenuti di nitrati e cloruri nel campione P18 (il campione è stato prelevato sulla porzione retrostante della parete di tamponamento).

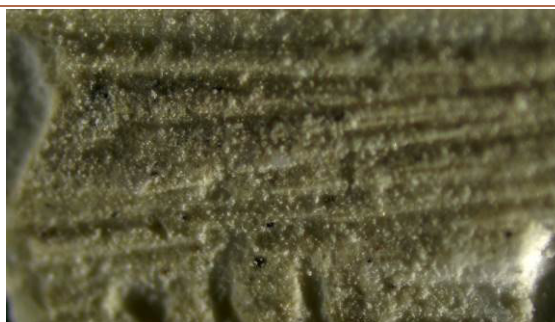
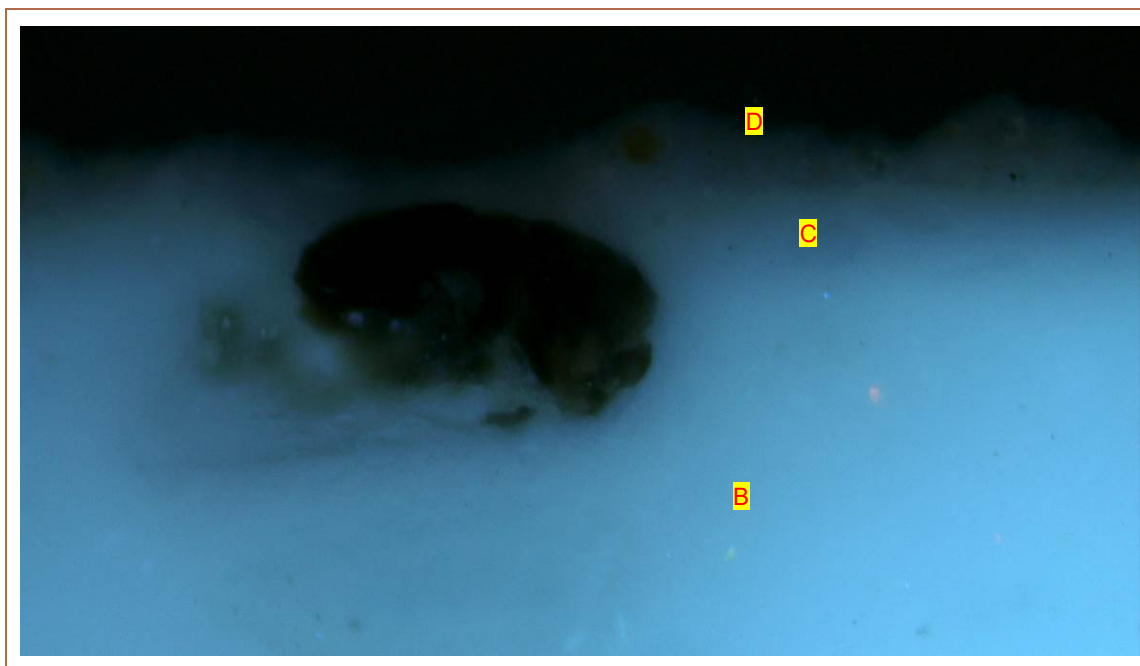
CAMPIONE P6 – analisi microstratigrafica

Dall'Analisi microstratigrafica e x-grafia relativa al campione P6, corrispondente alla zona dell'arco soprastante la parete di tamponamento), ha messo in luce, come al di sopra dell'intonaco si trovi uno spesso strato bianco steso in due mani con gesso e carbonato di calcio e magnesio e con aggiunta colla proteica. Al di sopra si trova una finitura bianca a base di carbonato di calcio e magnesio e una finitura pittorica giallina a base di carbonato di calcio e magnesio e con dispersa ocra gialla finemente macinata. L'X-grafia ha messo in rilievo la presenza di gesso fin dallo strato d'intonaco.

Campione **P6**. Fotomicrografia al MPOM in luce riflessa, sezione lucida trasversale N//. Nel riquadro in basso a destra foto del campione tal quale al MPOM.

Campione **P6**. Fotomicrografia al MPOM in luce riflessa, sezione lucida trasversale N// .

Fotomicrografia in luce ultravioletta (325-375 nm).
