RESTAURO DELL'ANTICO MERCATO DI CORSO SARDEGNA
CREAZIONE DI SERVIZI DI QUARTIERE
PROGETTO DI FATTIBILITÀ TECNICA ED ECONOMICA
Art.23, D.L. 18 aprile 2016 n.50

Relazione tecnica strutture

M&L | Molfino&Longo
www.GENOVAPROGETTI.it

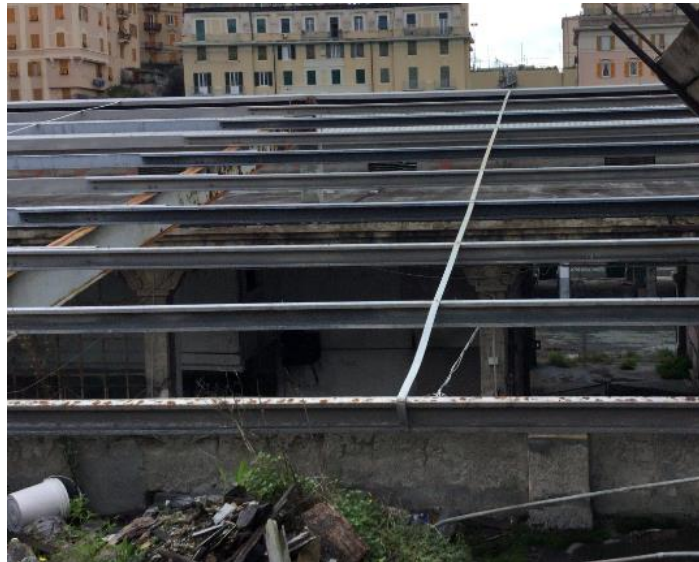
Foto 1: scheletro tettoia

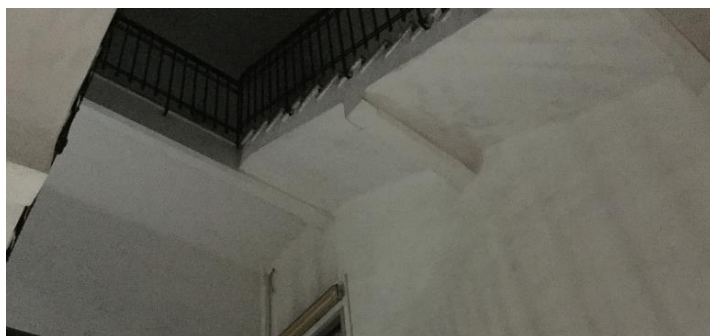
Ai lati del cancello d'ingresso di Corso Sardegna si hanno due edifici più alti, a tre piani, con copertura piana. La struttura è sostanzialmente integra; sono presenti alcune fessurazioni soprattutto sulle murature e, raramente, cavillature sulle strutture portanti. Le scale in particolare rivelano un'ottima fattura, almeno a livello visivo e un buono stato di conservazione, nonostante lo stato di abbandono.

Foto 4: Scale interne

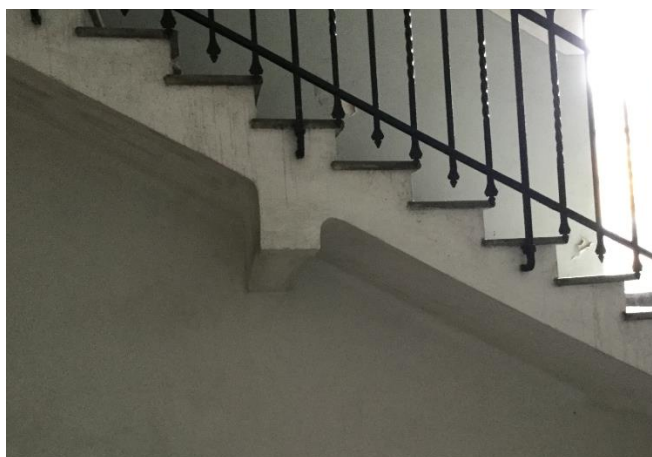
Foto 5: Scale interne, particolare trave

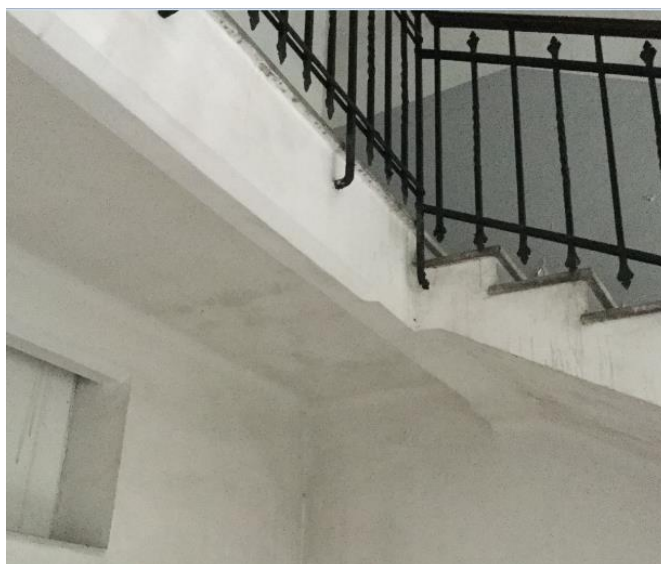
Foto 6: Scale interne, particolare

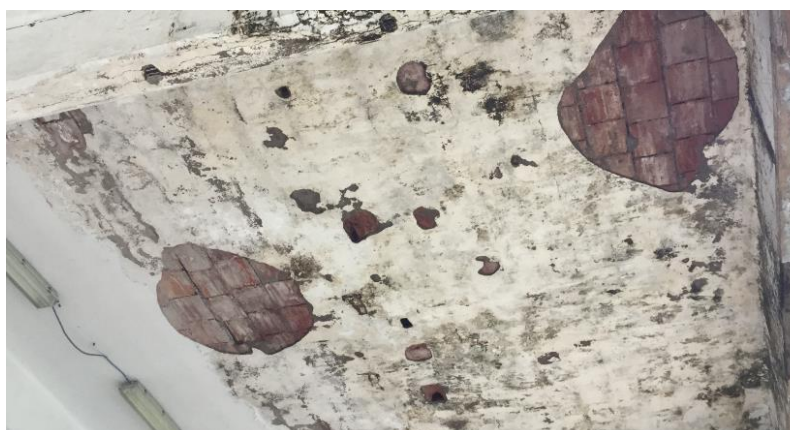
In alcuni degli edifici bassi, non riparati dall'aria, l'intonaco si è degradato al punto di scoprire l'intradosso del solaio. I solai a vista risultano tutti in laterizio con armatura. In alcune zone i laterizi sono "sfondellati".

Foto 9: Solaio

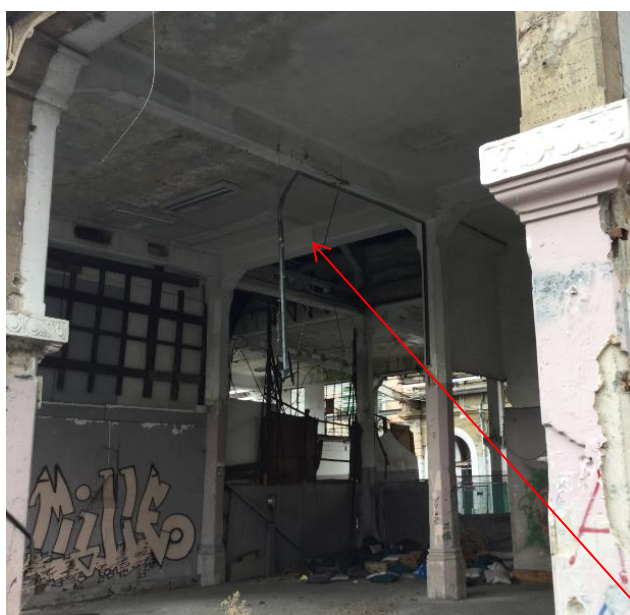
Le travi più basse sono di fattura più unica che rara, presentando degli alleggerimenti della sezione più tipici di travi metalliche che di c.a.. La trave del timpano forma praticamente un arco. In senso longitudinale i telai sono collegati da travi ricalate a L o a T (colmo).

Foto 10: Collegamenti trasversali

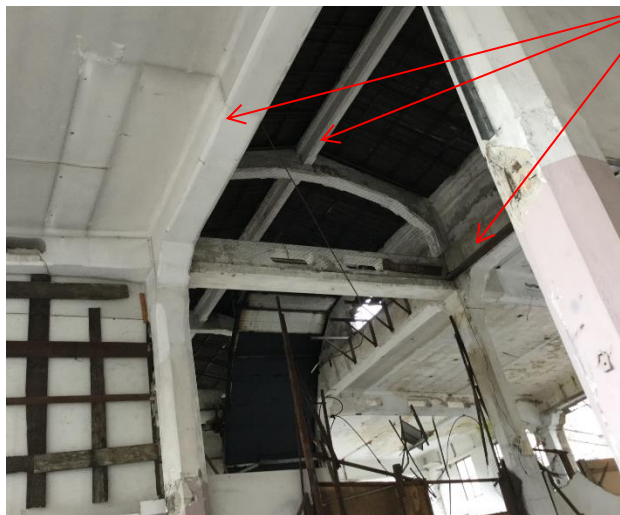
Foto 11: Collegamenti trasversali

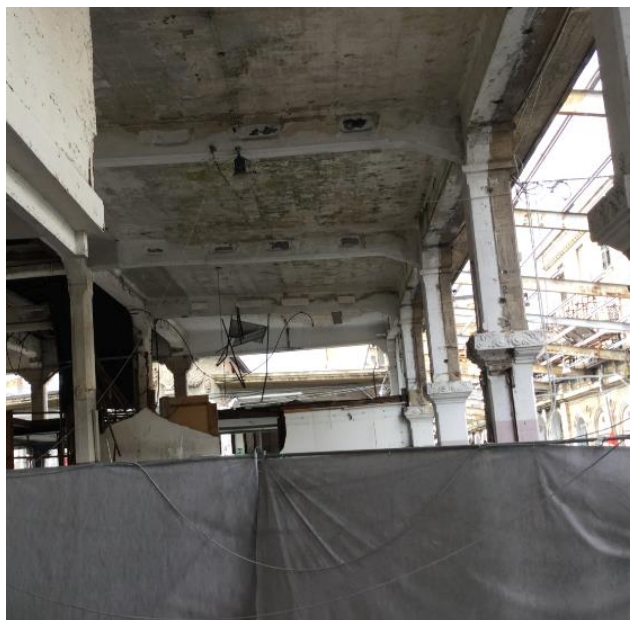
Foto 12: Vista edificio centrale con travi forate

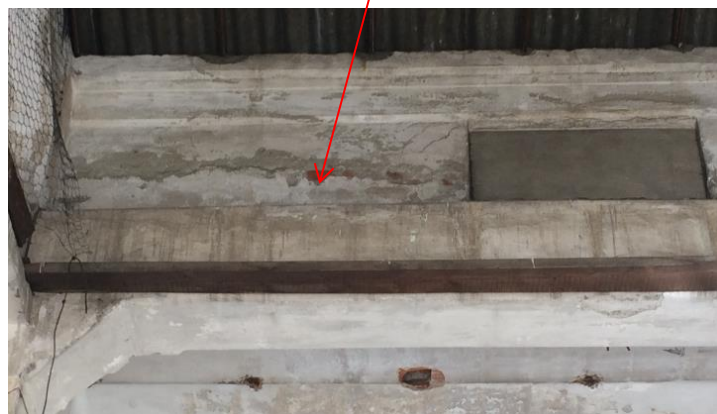
Al di sopra delle travi longitudinali centrali si ha un tamponamento in mattoni:

Foto 13: Tamponamento mattoni

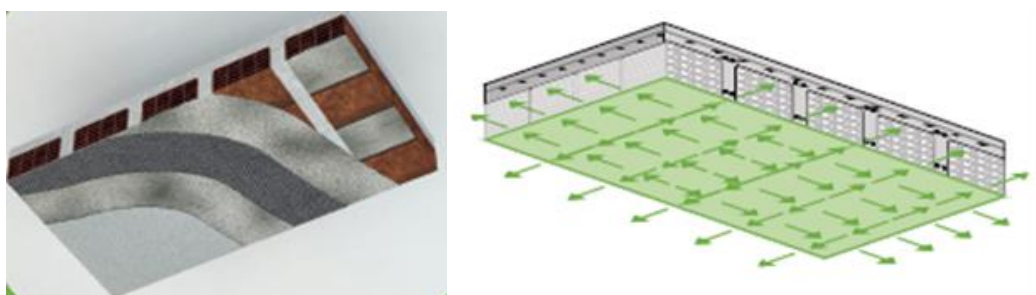
Figura 13: Esempio di ripristino solaio

Foto 21: Solaio sfondellato

Rimossi gli eventuali strati di intonaco ammalorati o decoesi e le eventuali porzioni di laterizio danneggiate o in procinto di imminente rottura si procederà alla ricostruzione del profilo intradossale del solaio tramite riempimento delle pignatte danneggiate con pannelli in EPS di opportuno spessore idoneamente incollati ai laterizi sani avendo cura di pulire il substrato, garantendo una superficie asciutta, consistente e priva di parti friabili.

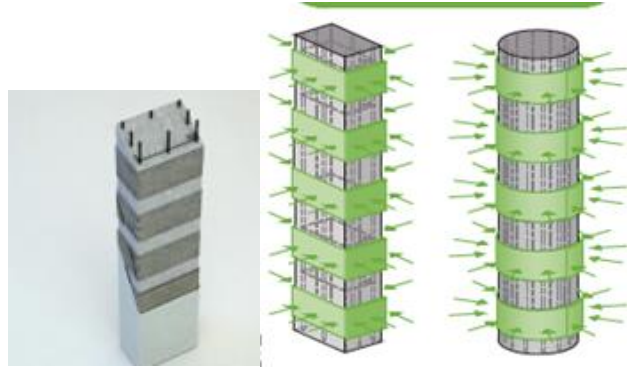
Figura 17: Esempi interventi su pilastri

Sui pilastri interessati da fenomeni di distacco del copriferro e affioramento dei ferri di armatura si interverrà preventivamente al rinforzo per ripristinare la sezione.

Alcuni pilastri andranno rinforzati mediante placcaggio di confinamento con tessuti in fibra di acciaio galvanizzato UHTSS con geomalta minerale strutturale tixotropica certificata EN 1504.

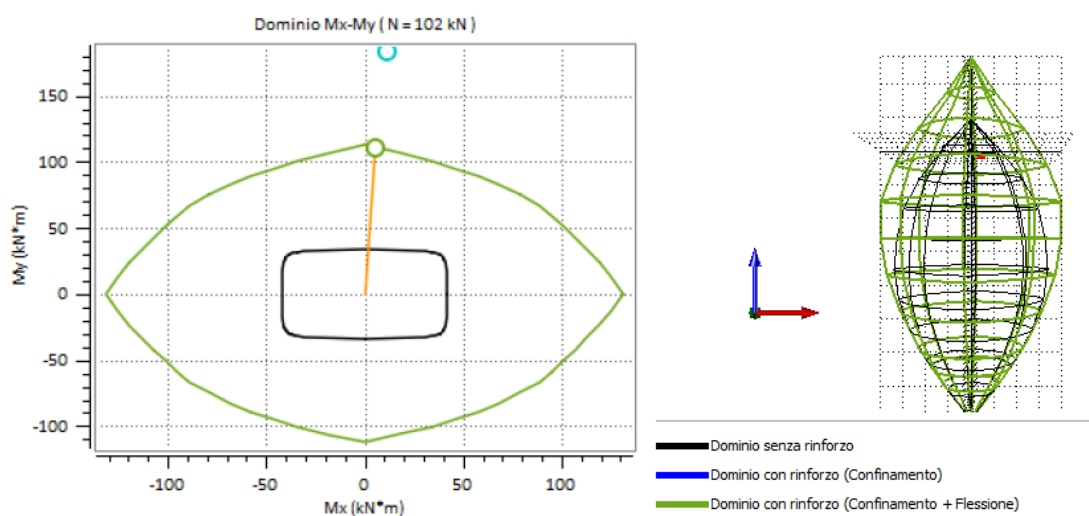
Figura 19: Domini di rottura pre e post rinforzo

I rinforzi permettono di allargare il dominio di rottura:

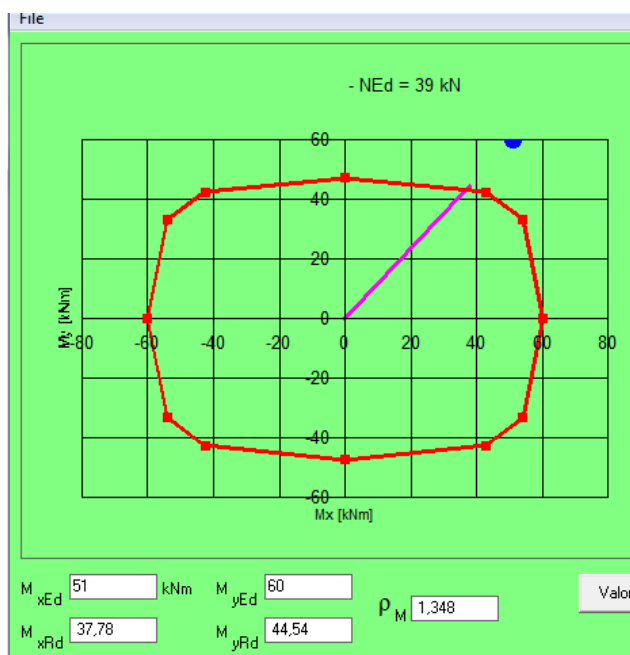
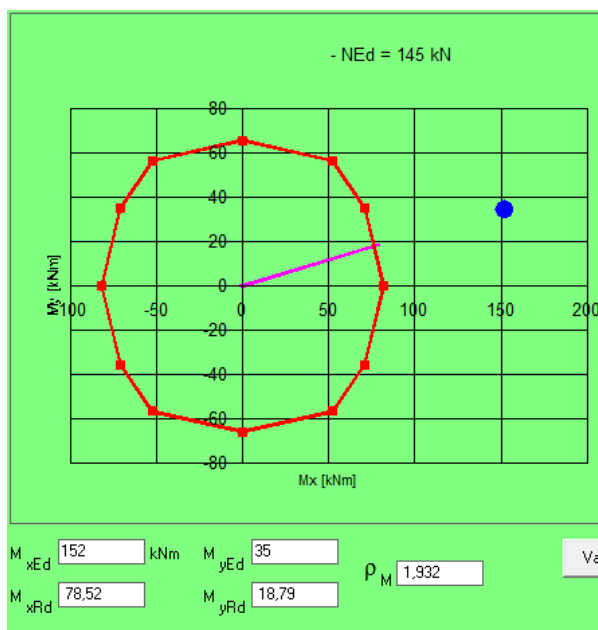
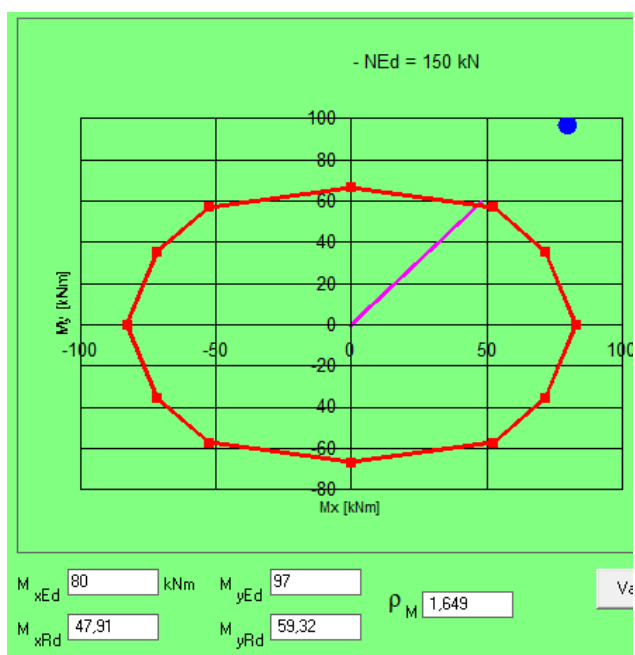
Si ipotizza un'armatura longitudinale scarsa, composta da 4 ferri agli angoli e un ferro aggiuntivo su ciascun lato lungo, con diametro 14 [mm].

La combinazione statica (SLU) risulterebbe verificata, mentre le altre sismiche a cui corrispondono i momenti flettenti maggiori non lo sarebbero.

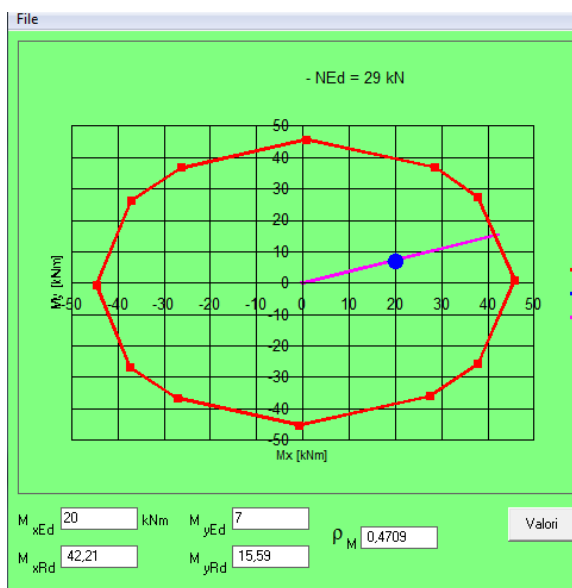
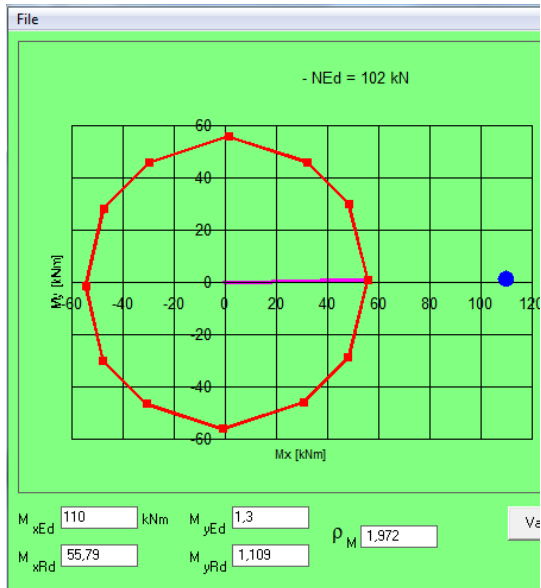
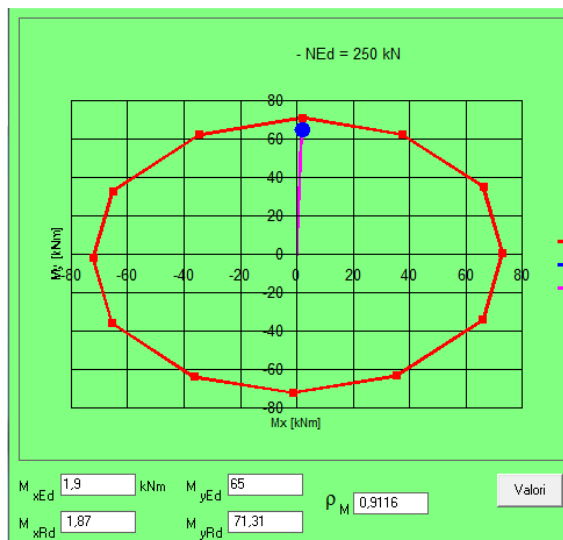
Con 8 $\Phi 12$ e staffe sempre $\Phi 8/200$ [mm]. Le verifiche sono rappresentate nei seguenti schemi.

Le verifiche avrebbero un risultato migliore rispetto ai pilastri perimetrali.

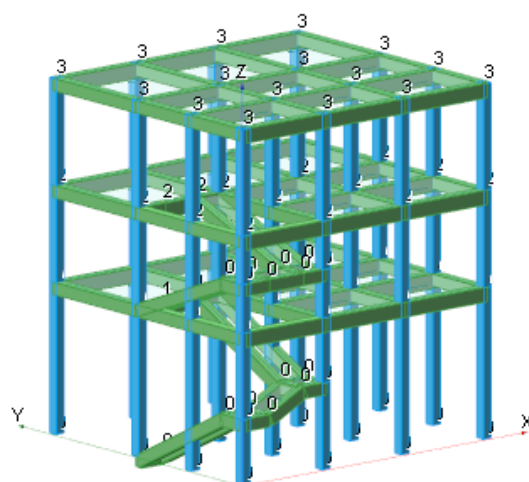
L'analisi modale fa emergere l'irregolarità della struttura: al contrario di quella precedente la massa del primo modo di vibrazione è già distribuita nelle tre direzioni, per quanto prevalente in direzione x. Il secondo modo ha una leggera prevalenza in y, mentre il terzo è tendenzialmente torsionale.
