**POLO TURSIÑO: INTERVENTI URGENTI NON  
PROGRAMMABILI DI MANUTENZIONI DIFFUSE.**

**Progetto definitivo - (AQ - 1<sup>^</sup> ann di 3) 2019**

**PROGETTO DEFINITIVO**

**RELAZIONE TECNICA**

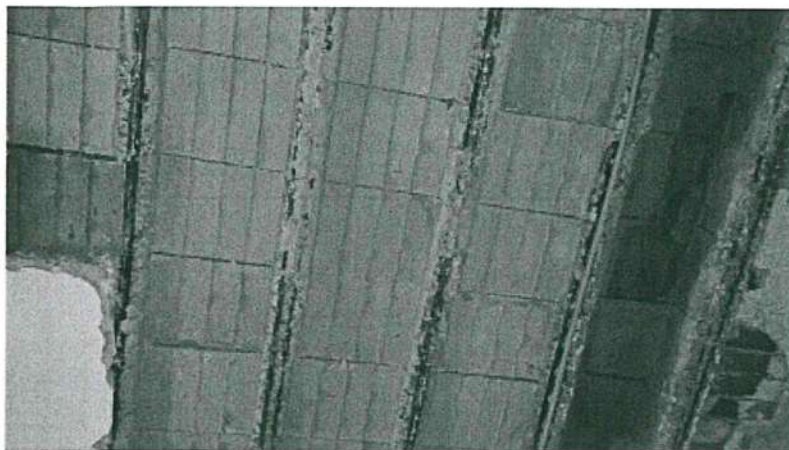
A seguito delle osservazioni e delle immagini di cui sopra sono state individuate 2 tipologie di solaio con l'unica differenza relativa a blocchi di spessore diverso: più alti (con tutta probabilità da 25 cm) sulla maggior part del solaio e più bassi (15 cm circa) nelle zone probabilmente adibite in origine a corridoio e successivamente controsoffittate. I solai sono meglio descritti nei paragrafi successivi.

Le indagini termografiche hanno permesso di riconoscere e ricostruire l'orditura dei solai. Non si è proceduto con scassi in quanto le indagini termografiche hanno consentito una buona lettura dell'orditura del solaio su tutta la superficie oggetto dell'indagine; inoltre sono state fornite dalla committenza le immagini dei lavori eseguiti per il consolidamento di alcune porzioni di solaio ammalorate dalle quali è stato possibile individuare, unitamente ai rilievi eseguiti in loco, la tipologia del solaio del corridoio e per analogia quella della buvette.

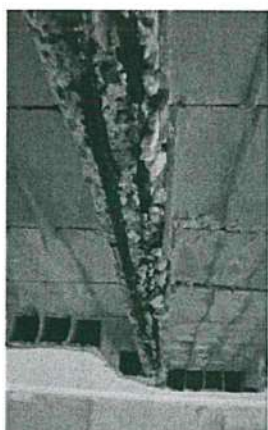
Tipologia solaio 1 – solaio in latero – cemento (S1 colore verde) Si tratta di un solaio in laterocemento con travetti armati e gettati in opera posti ad interasse di circa 50 cm. Dai rilievi eseguiti il solaio risulta avere uno spessore pari a 30 cm. In allegato la planimetria con la tipologia e l'orditura del solaio.

Tipologia solaio 2– solaio in latero – cemento (S2 colore giallo) Si tratta di solaio in laterocemento realizzato solo in corrispondenza dei due corridoi di accesso agli uffici, con travetti armati e gettati in opera posti ad interasse di circa 50 cm. A differenza del solaio S1 ha uno spessore di circa 20 cm
