Demolizione e ricostruzione del nuovo scivolo di alaggio e risistemazione della banchina di levante dell'Imbocco Canale Nuovo Waterfront di Levante

Lotto 2- Ricostruzione nuovo scivolo di alaggio e risistemazione banchina di Levante

Progetto Definitivo

Relazione Generale e studio di prefattibilità ambientale

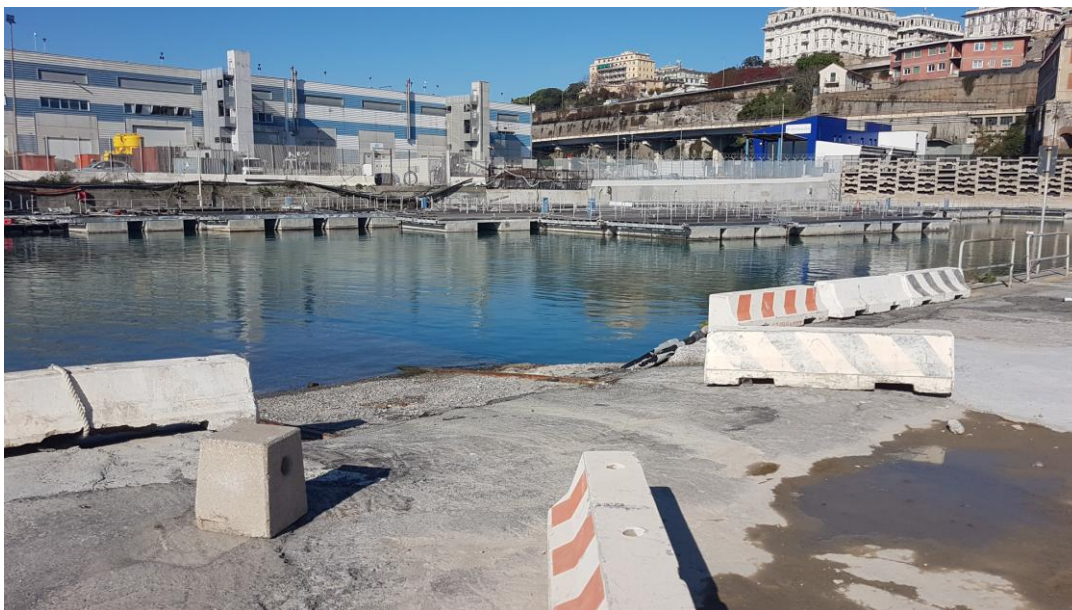
Figura 5 – Vista scivolo alaggio e banchina lato padiglione Jean Nouvel

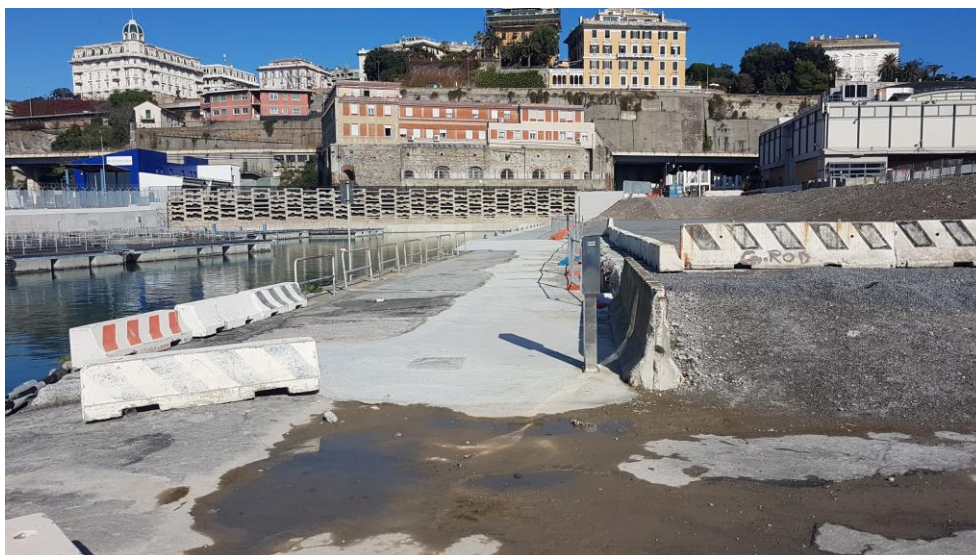
Figura 6 – Vista banchina R

L'area della banchina in oggetto è caratterizzata da una prima fascia a quota banchina di larghezza pari a circa 7,0 m con pavimentazione in asfalto e in calcestruzzo armato e una seconda fascia in rilevato con un'altezza di circa 1,50 m dal piano banchina. Quest'ultima fascia sarà utilizzata come area per l'allestimento del cantiere in oggetto.

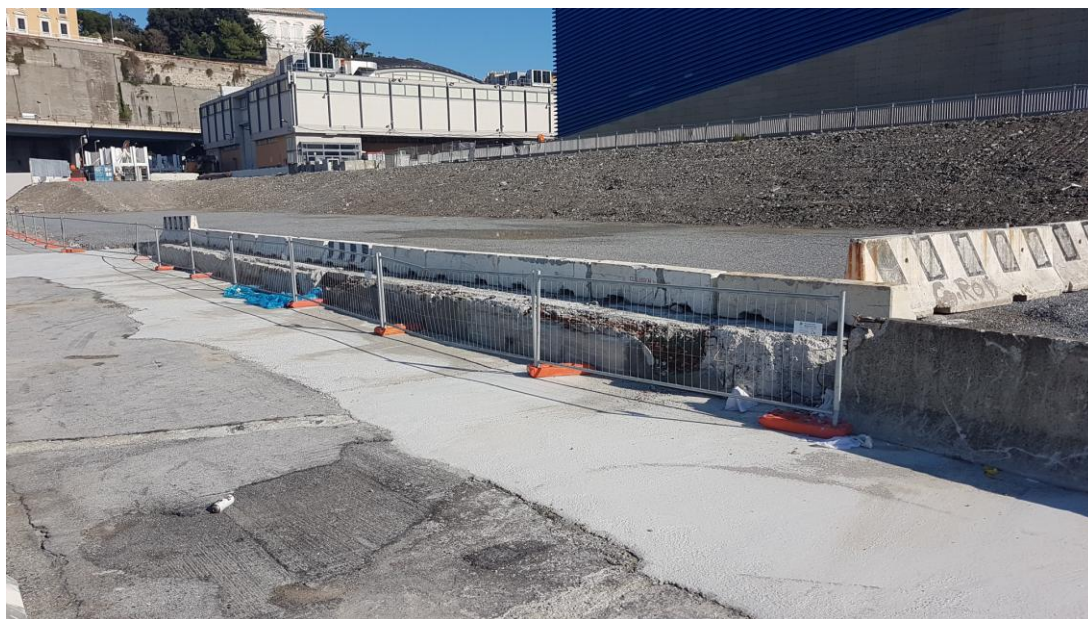
Figura 7 – Vista muratura di raccordo tra la zona banchina e il piazzale

Attualmente sul fronte banchina è presente una ringhiera in acciaio zincato da rimuovere mentre sul lato opposto è presente una muratura di raccordo tra la zona a quota banchina e la zona rialzata da ripristinare e consolidare

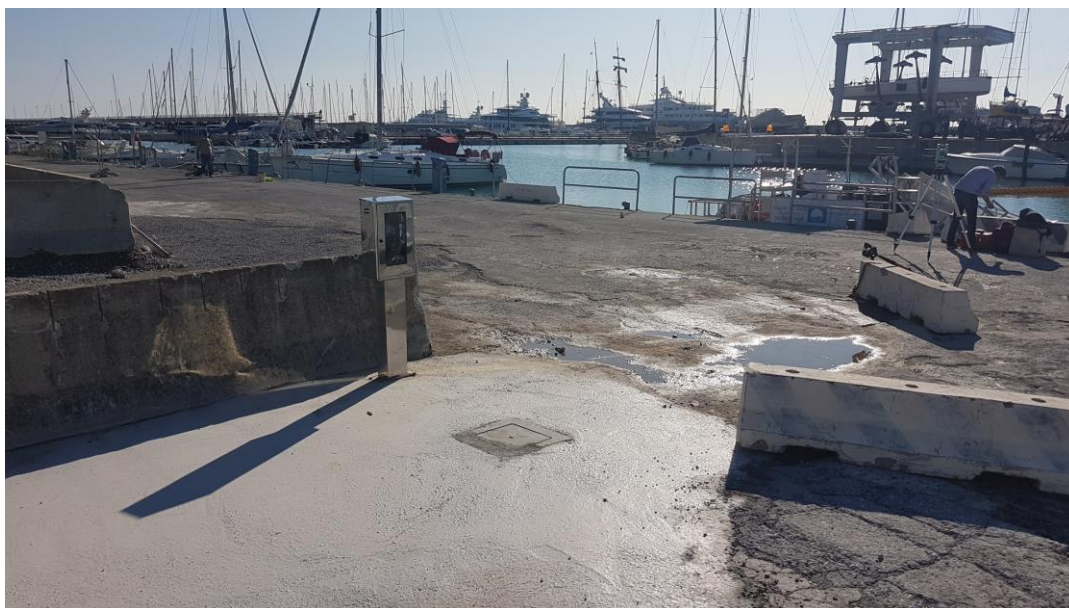
Figura 9 – Vista tratto banchina sud

Il tratto di banchina sud compreso tra la banchina R e il padiglione Jean Nouvel è caratterizzato da una pavimentazione in asfalto e da una porzione terminale in calcestruzzo armato in aggetto sull'antistante specchio acqueo. Nella zona di confine tra le pavimentazioni suddette è presente una ringhiera in acciaio zincato che dovrà essere rimossa così come le bitte di ormeggio attualmente presenti.

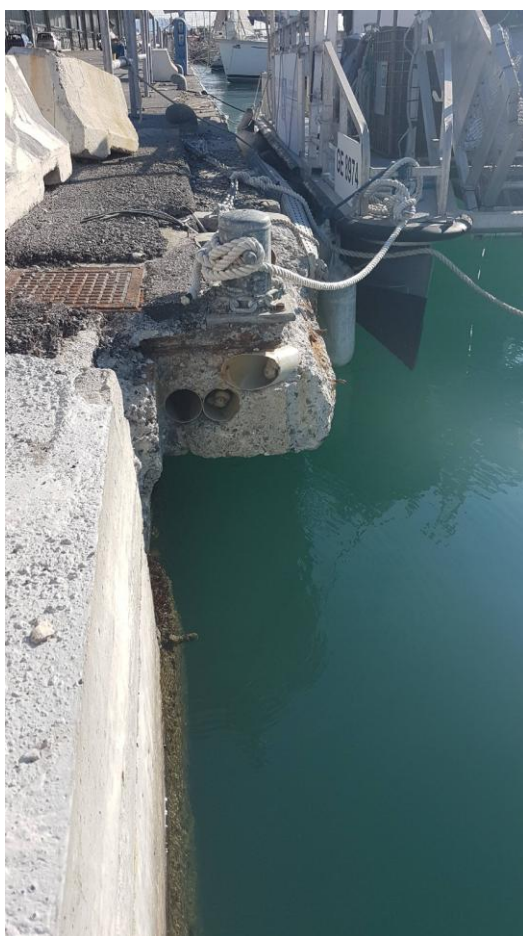
Figure 10/11 – Vista porzione terminale banchina sud

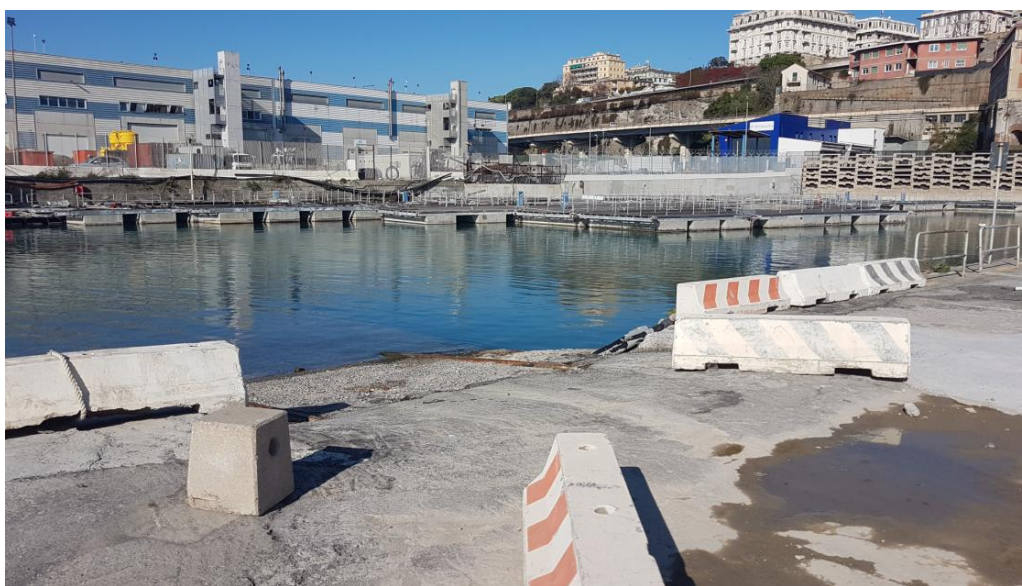
Figura 12 – Vista zona scivolo di alaggio esistente

Come già descritto attualmente sono in corso di realizzazione i lavori di demolizione dell'attuale scivolo di alaggio che si estende all'interno dello specchio acqueo del canale per circa 40 mt. Al termine delle opere lo scivolo sarà interamente rimosso fino al fronte banchina e i detriti trasportati a discarica.

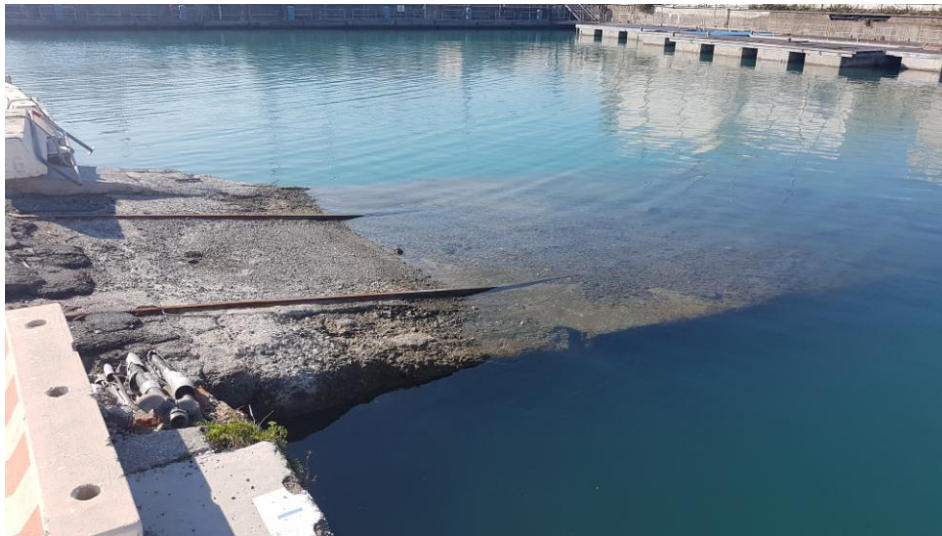
Figura 13 – Vista laterale scivolo di alaggio
