Ex ISTITUTO DORIA: Restauro e risanamento conservativo del prospetto principale su Via Struppa

Via Struppa, 148 - GENOVA

Relazione Tecnica

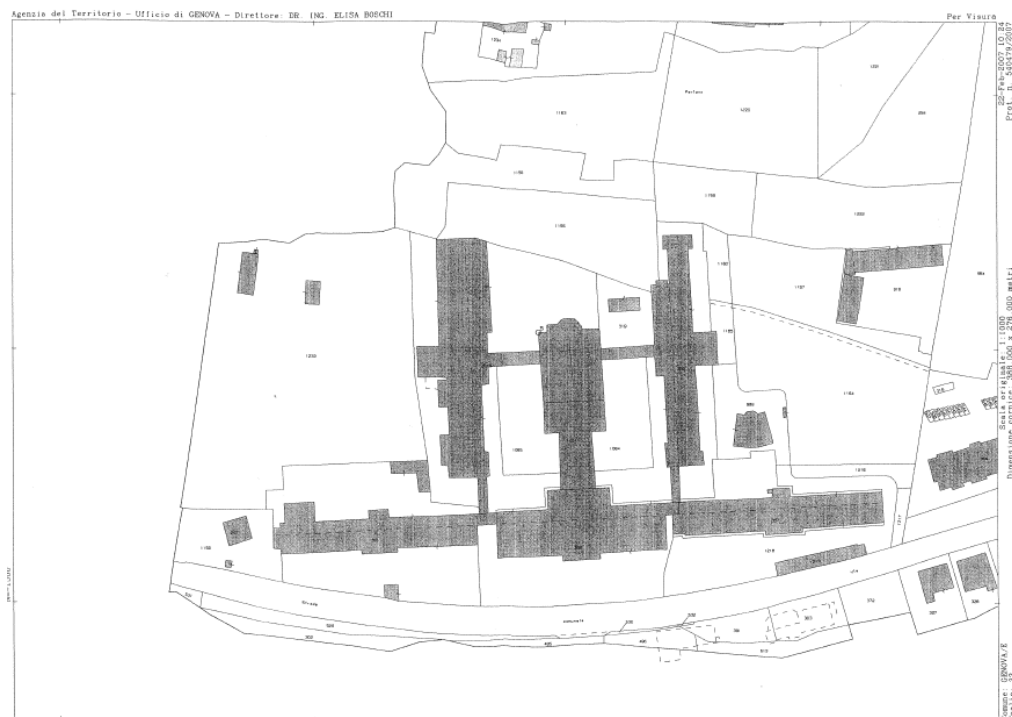
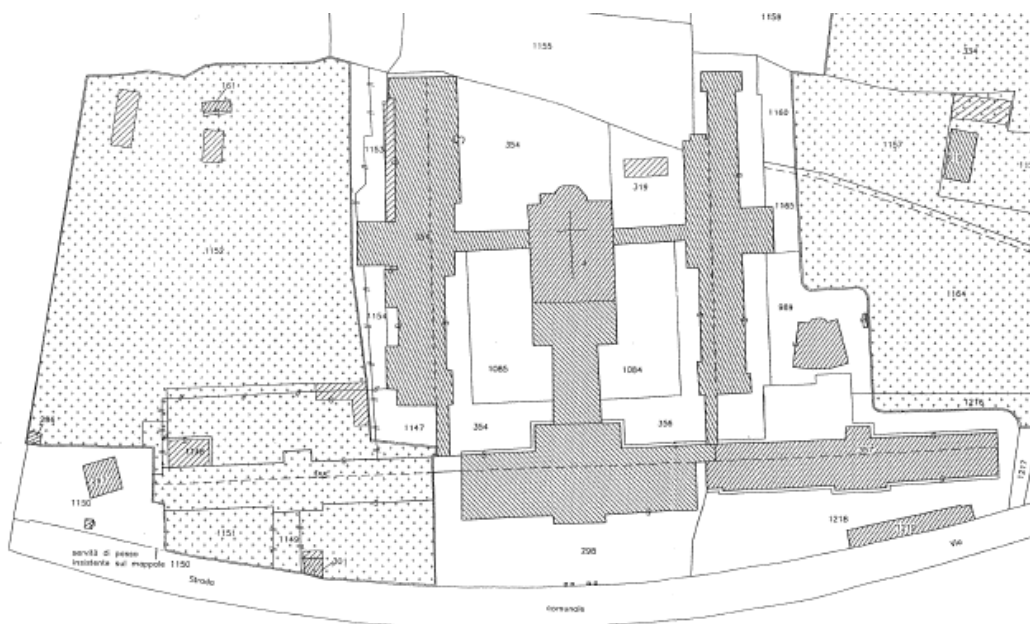
L'edificio è censito al Fg. 33 particella 355 del Catasto fabbricati

Planimetria catastale del complesso immobiliare con tratteggiate le proprietà comunali
